**CASOS  
SELECIONADOS DE  
ANÁLISE DE FALHAS**

**CESAR R. F. AZEVEDO**

**EPUSP  
2018**

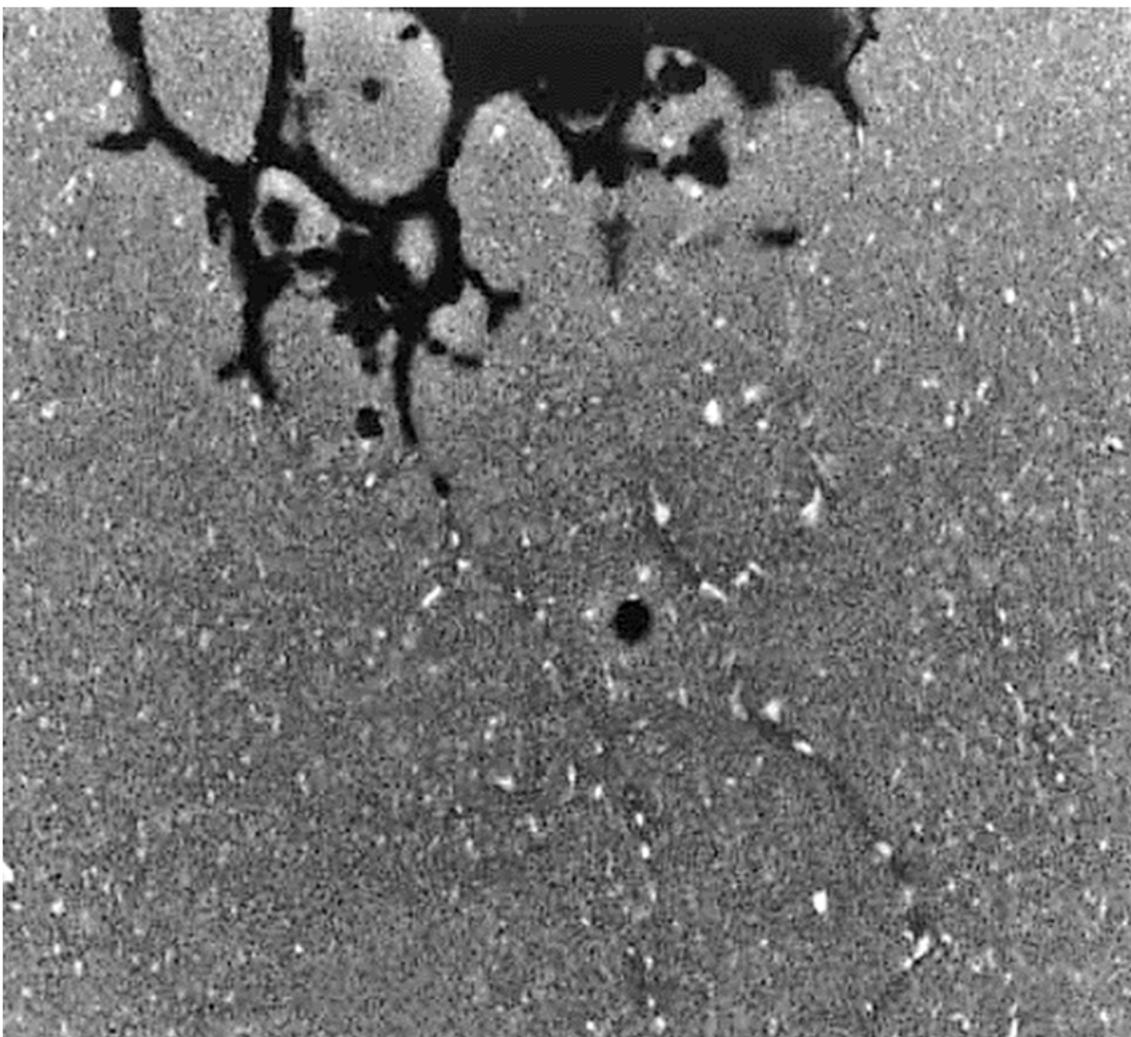
Este ataque localizado e preferencial da região recristalizada (vide **Figuras 5-a, 6-a a 6-c**) evoluiu para corrosão intergranular na ponta da “trinca”. A corrosão localizada e a corrosão intergranular consumiram preferencialmente as bandas recristalizadas da microestrutura (vide **Figuras 4-b, 5-a, 6-b e 6-c**).

**Figura 6 (continuação)** – Microestrutura do fragmento 1 (corte na seção A-A mostrada na **Figura 3-b**): (c) Detalhe da corrosão intergranular, que ocorre preferencialmente nas regiões recristalizadas, ao longo dos precipitados ricos em Zn e Mg. Aumento de 1.500X, MEV-IER [20].

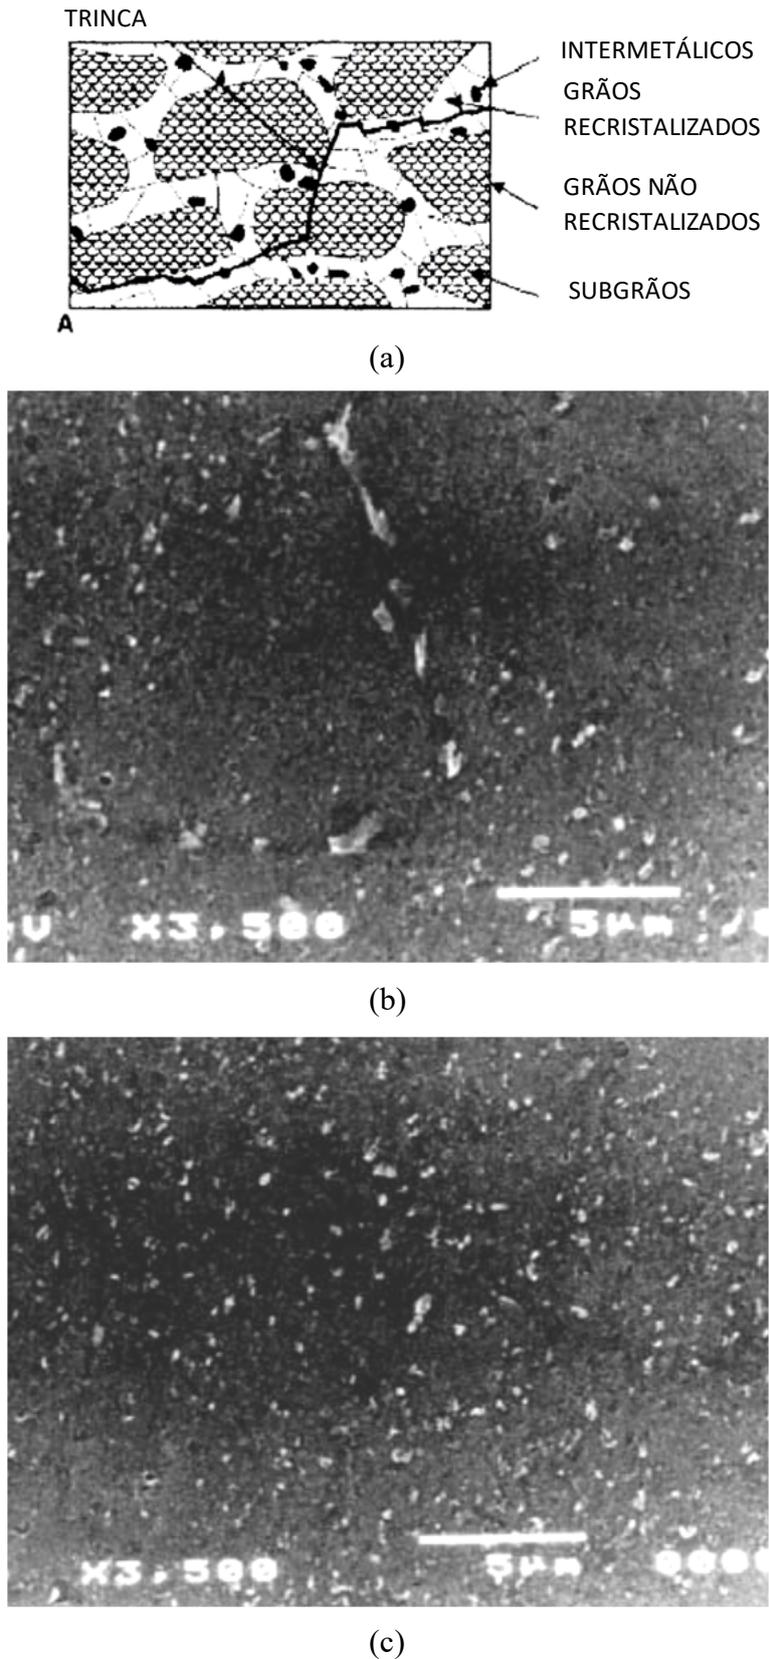
A propagação instável das trincas primárias ocorreu a partir de pontos de concentração de tensão (pré-trincas de corrosão de 1,3 mm de comprimento) e progrediu preferencialmente de modo intergranular ao longo das regiões recristalizadas da microestrutura e de modo transgranular ao longo das regiões não-recristalizadas (vide **Figuras 7-a a 7-e**) [20].

**Figura 7** – Propagação instável da trinca, setor B do fragmento 2 (vide **Figura 3-b**): (a) Esquema da propagação instável de trinca em microestrutura parcialmente recrystalizada [26]; (b) Detalhe da região recrystalizada com precipitação intergranular; (c) Detalhe da região não-recrystalizada com precipitação mais homogênea. MEV. IER [20].

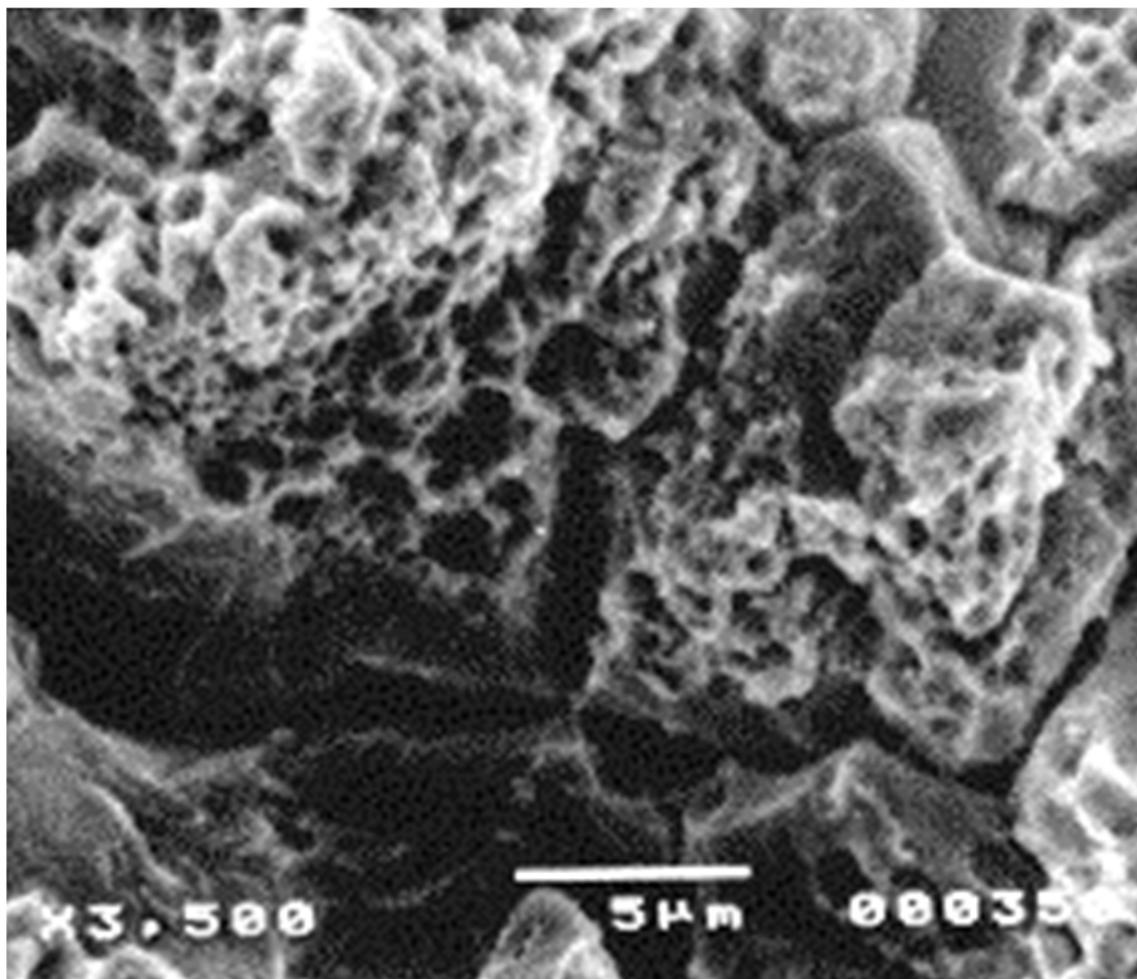
**Figura 8 (continuação)** – Exame microfractográfico: (c) Fragmento 2, setor B, superfície de fratura longe da origem da trinca, mostrando fratura dúctil transgranular com alvéolos na região não-recristalizada. MEV. IES [20].

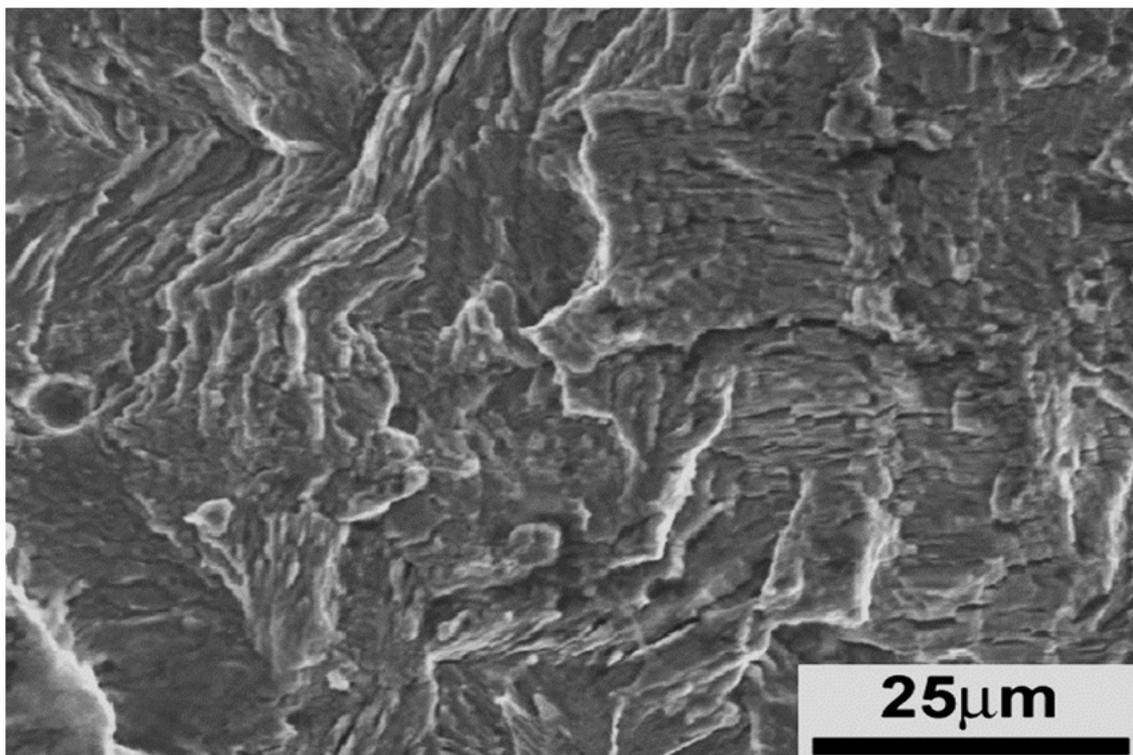
**Figura 24** – Exame microfractográfico da região de propagação estável da trinca da fadiga da amostra de tenacidade à fratura, exibindo "estriamento" em diferentes orientações, amostra após limpeza ultrassônica com acetona. MEV. IES [68].

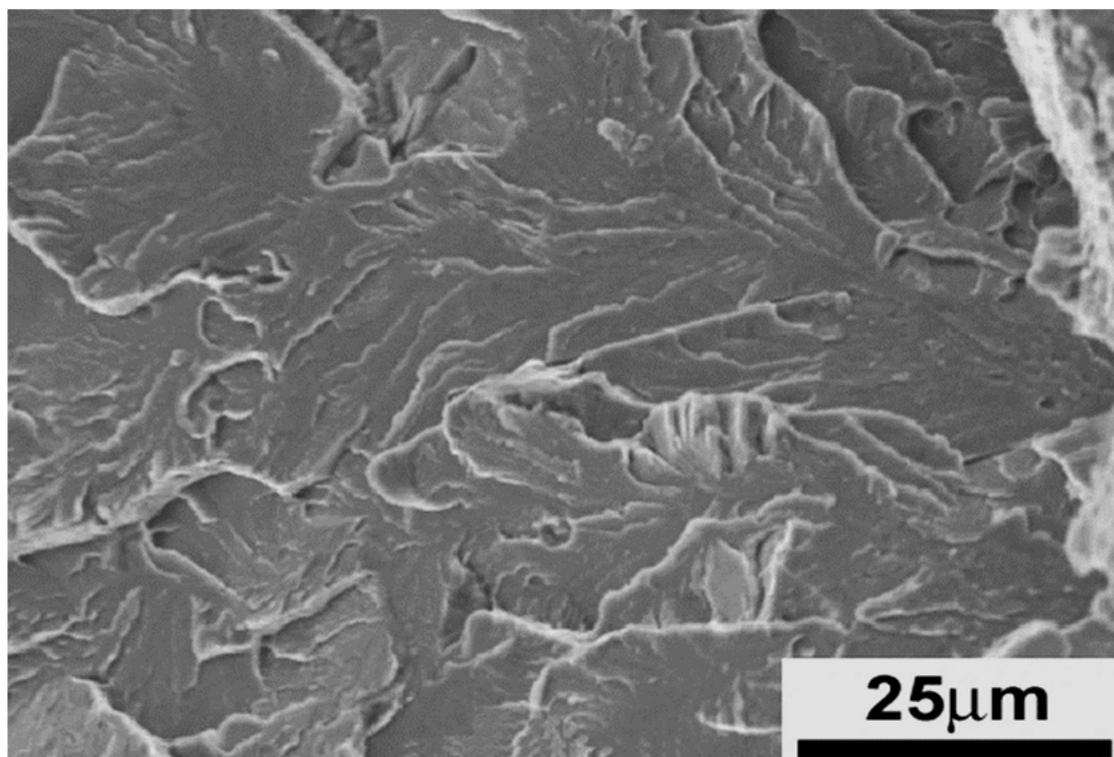
**Figura 25** - Exame microfractográfico da região de propagação instável da trinca da amostra de tenacidade à fratura, exibindo fratura clivagem transgranular, amostra após limpeza ultrassônica com acetona. MEV. IES [68].

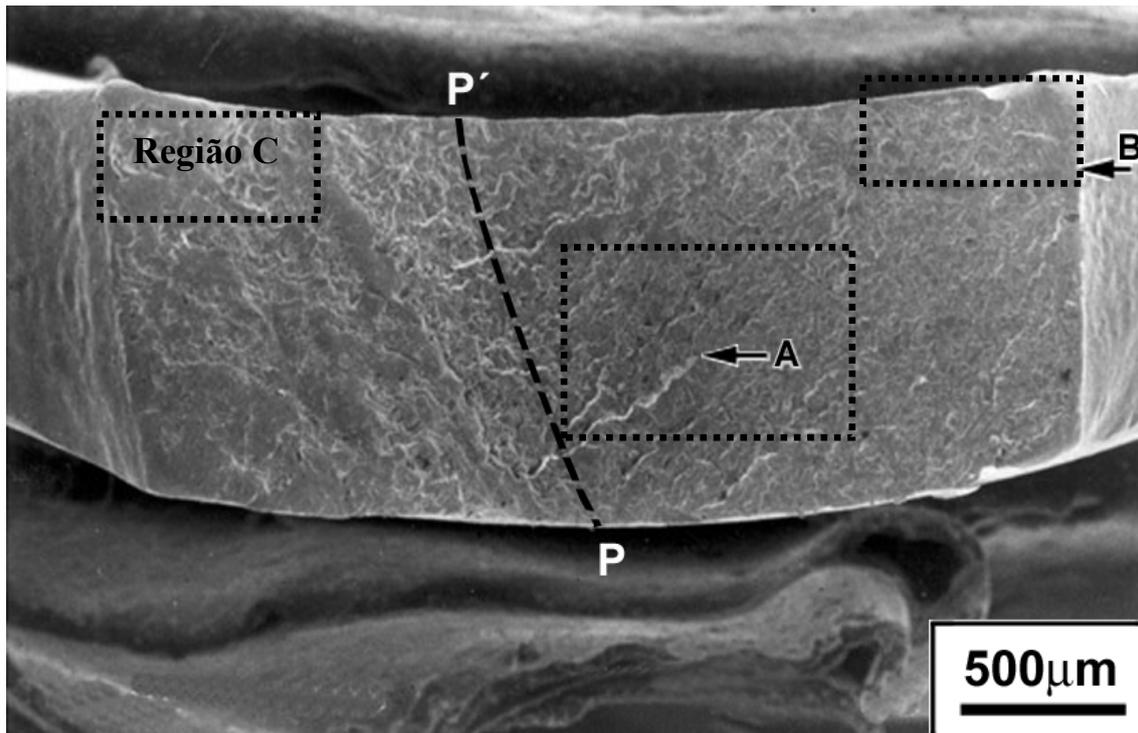
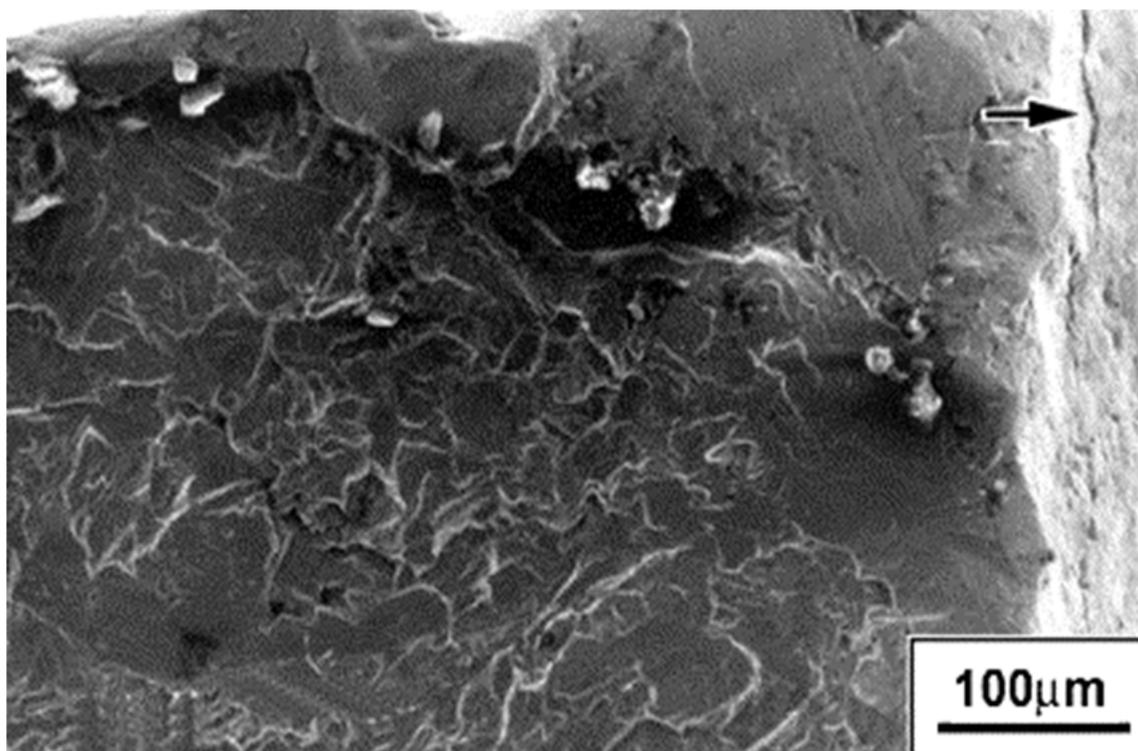
**Figura 34** – Exame microfractográfico: (a) Vista geral da superfície da fratura mostrando linhas radiais na região central da fratura (vide seta A) divergindo das duas regiões de origem da fratura (vide seta B e área C); (b) Detalhe da região de uma das origens da fratura (seta B). Observa-se amassamento da superfície de fratura junto à região de início de fratura, que apresenta trinca secundária localizada na superfície da reentrância curva da placa (vide seta). MEV. IES [83].

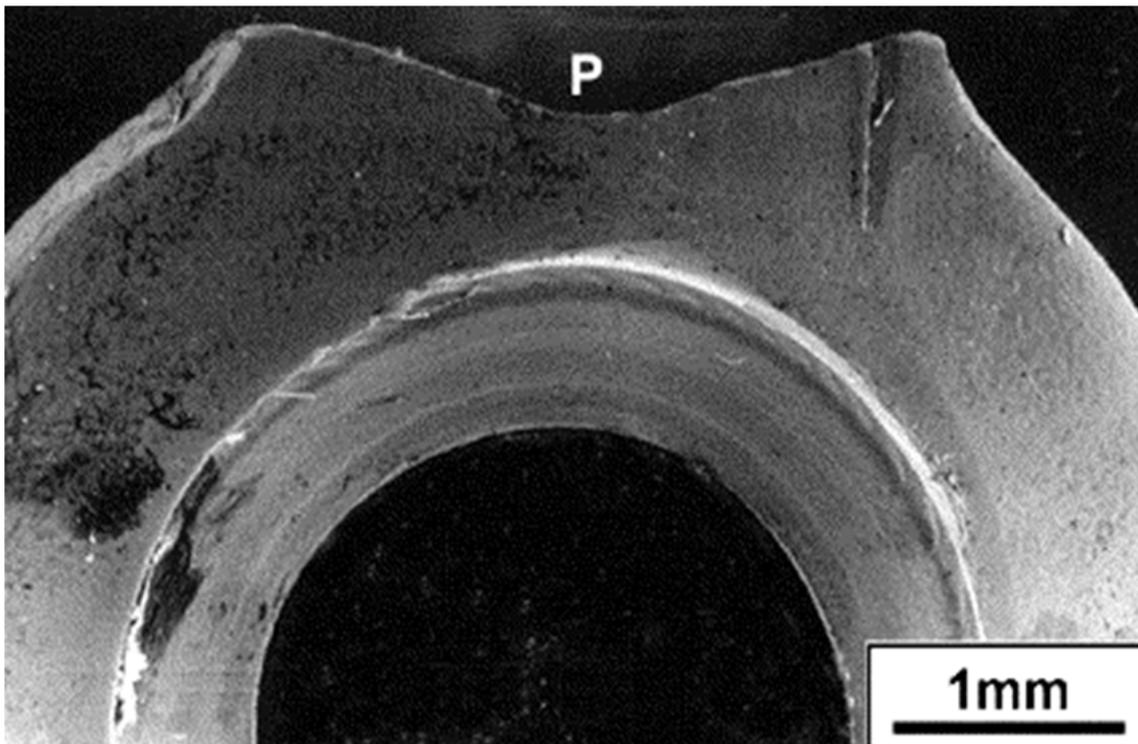
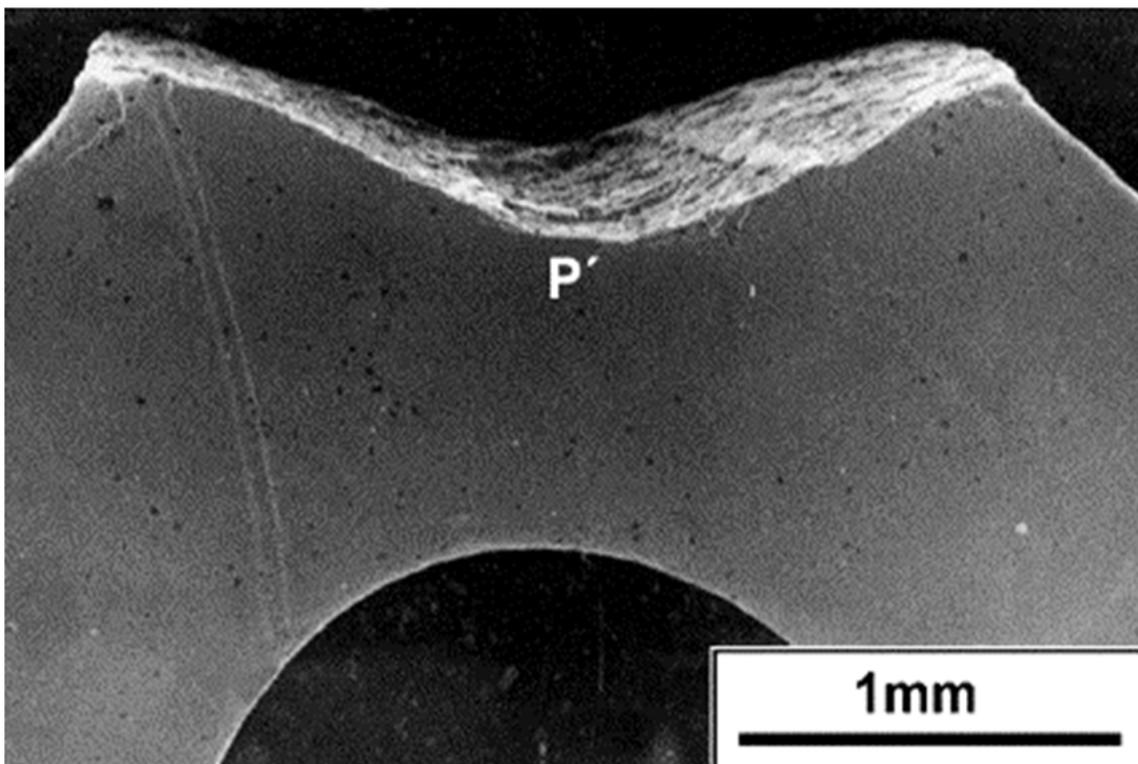
**Figura 35** - Detalhe das superfícies da placa junto à superfície de fratura: (a) Superfície frontal; (b) Superfície em contato com o osso. A superfície de fratura tem forma de “V”, com ângulo de aproximadamente  $75^\circ$  com o eixo principal da placa e ausência de lábios de cisalhamento. Os resultados indicam a ação de duas frentes de propagação de trinca iniciadas em posições opostas – vide seta B e região C da figura anterior. MEV. IES [83].

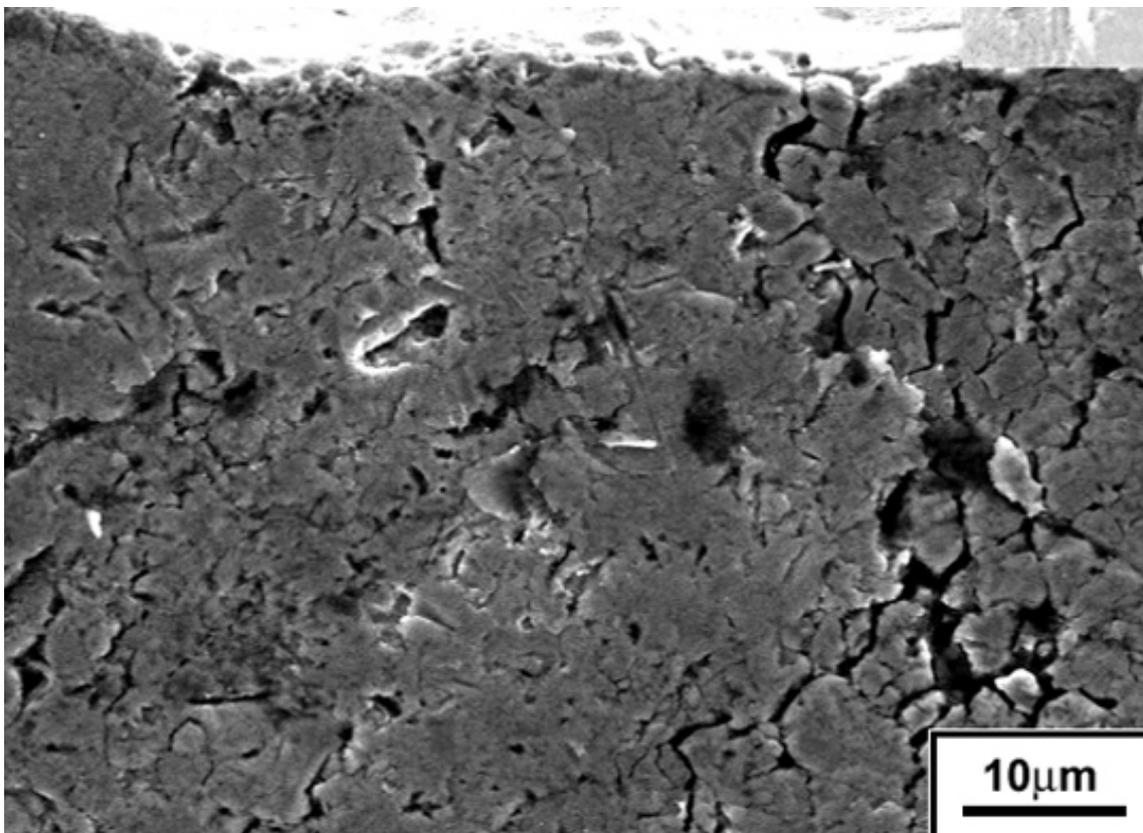
Finalmente a **Figura 38** mostra o detalhe da superfície da “reentrância curva” da placa, relevando a ação de mecanismo de corrosão intergranular (promovida pelos fluidos corpóreos, contendo íons  $\text{Na}^+$ ,  $\text{Cl}^-$  e  $\text{HCO}_3^-$ ) [92-96]. A corrosão intergranular (vide **Figura 38**) consumiu os precipitados intergranulares e promoveu a formação de pontos de concentração de tensões (pré-trincas com profundidade de aproximadamente  $15\ \mu\text{m}$ ). Estes pontos de corrosão localizada atuaram como sítios preferenciais de nucleação de trincas de corrosão-fatiga durante a vida em serviço do implante.

**Figura 38** – Detalhe da superfície da reentrância arredondada da placa junto à superfície de fratura, mostrando ataque corrosivo do tipo intergranular com profundidade de até  $15\ \mu\text{m}$ . MEV. IES [83].

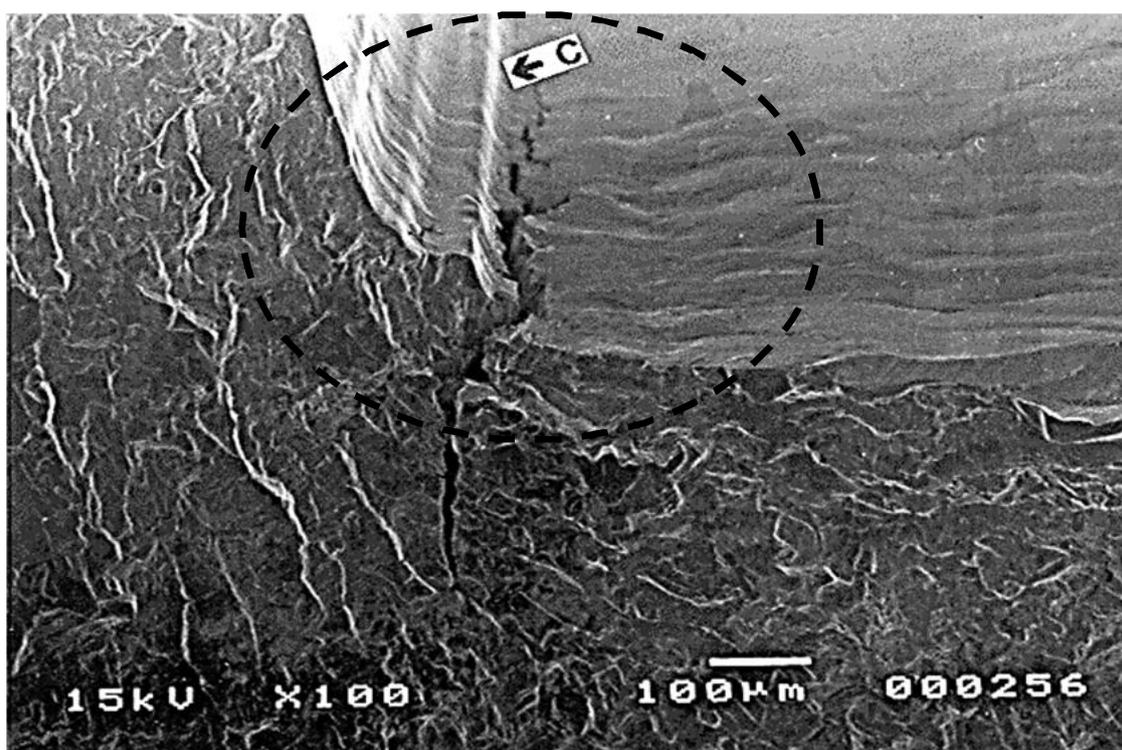
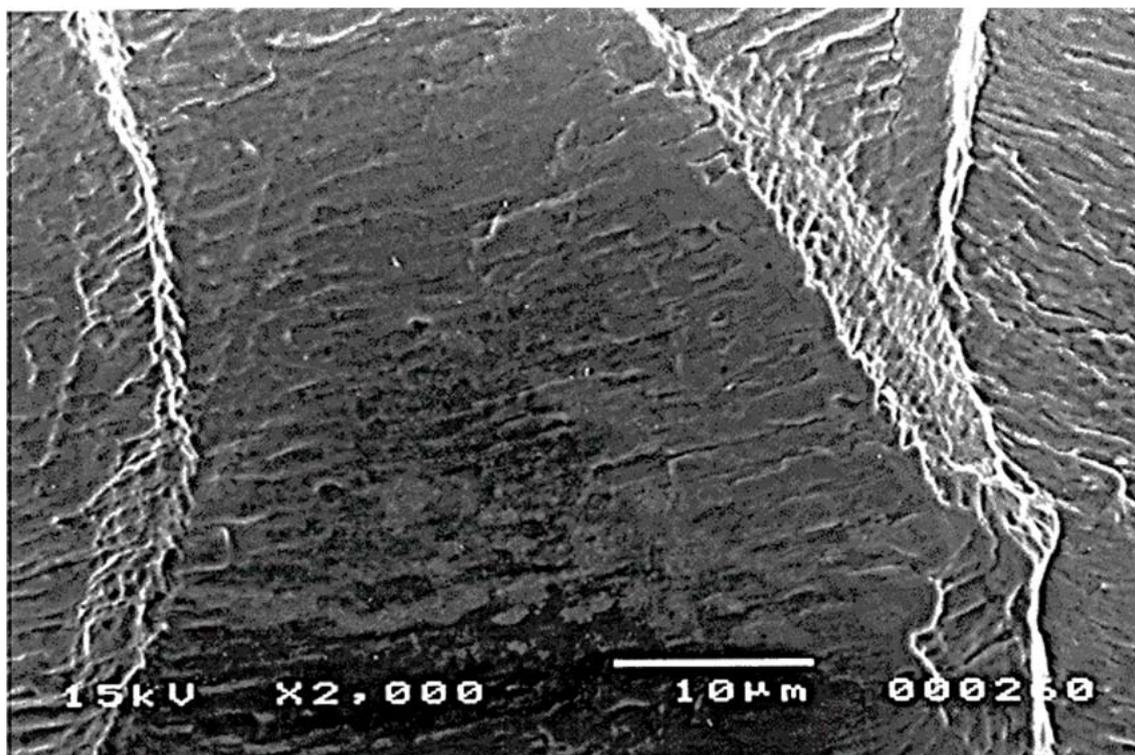
**Figura 50** – Falha de placa-lâmina para fêmur fabricada em aço inoxidável: (a) Vista geral do implante e parafusos; (b) Exame microfractográfico mostrando defeitos de fabricação, como cantos vivos e marcas de usinagem (vide seta C), associados com trinca secundária (área). MEV. IES [104].

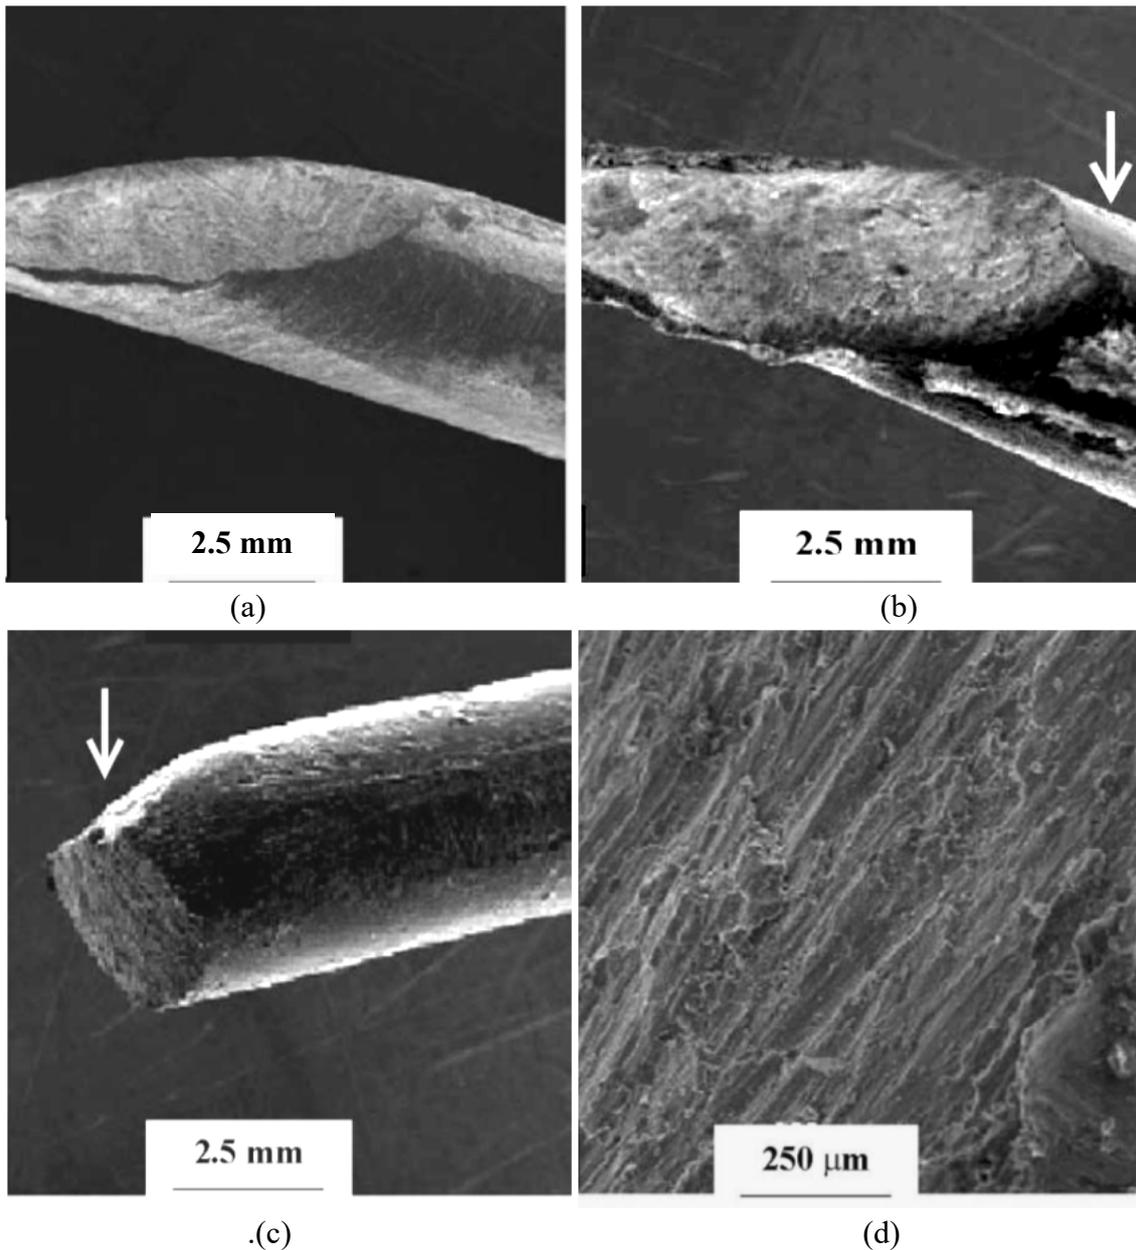
**Figura 60** - Tipos de superfícies de fratura dos fios de Al: (a) Fio externo, superfície de fratura a 45 ° associada com deformação plástica superficial; (b) Fio interno, superfície de fratura de 45 ° associada com deformação plástica superficial (dano elíptico e dano retangular); (c) Fio interno, superfície de fratura plana associada com intensa deformação plástica superficial (dano elíptico), vide seta; (d) Exame da superfície de fratura plana mostrando marcas de desgaste, impossibilitando a possível identificação de estrias de fadiga. MEV. IES [161].

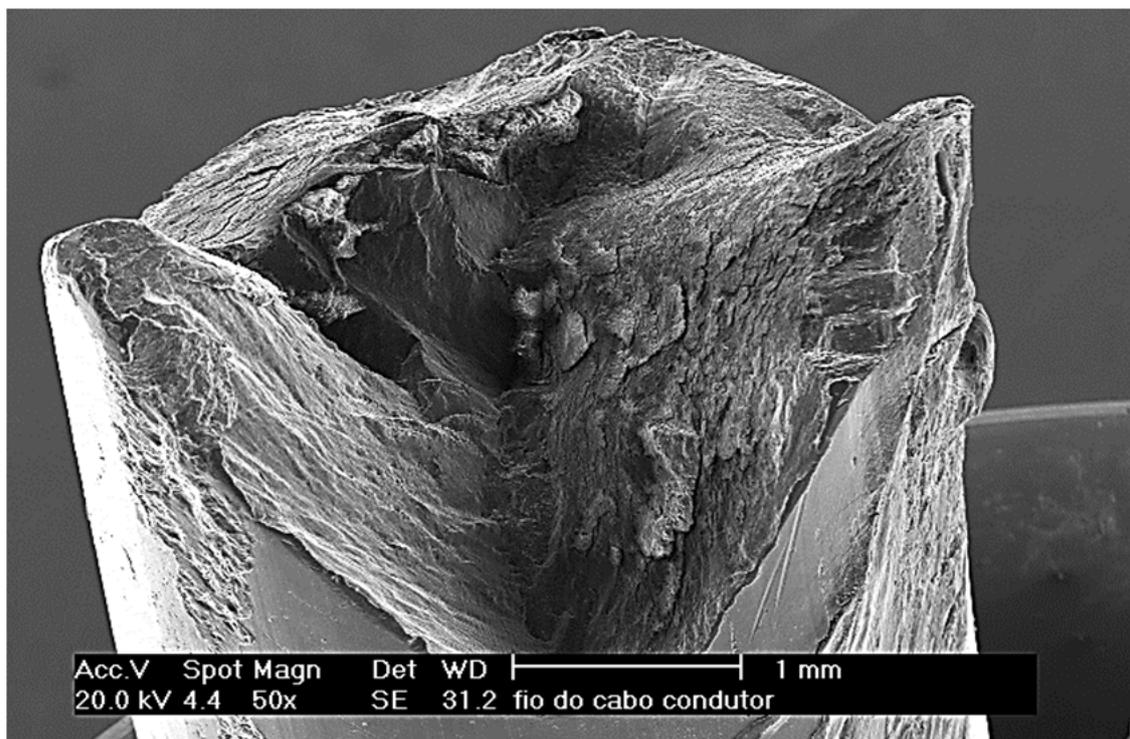
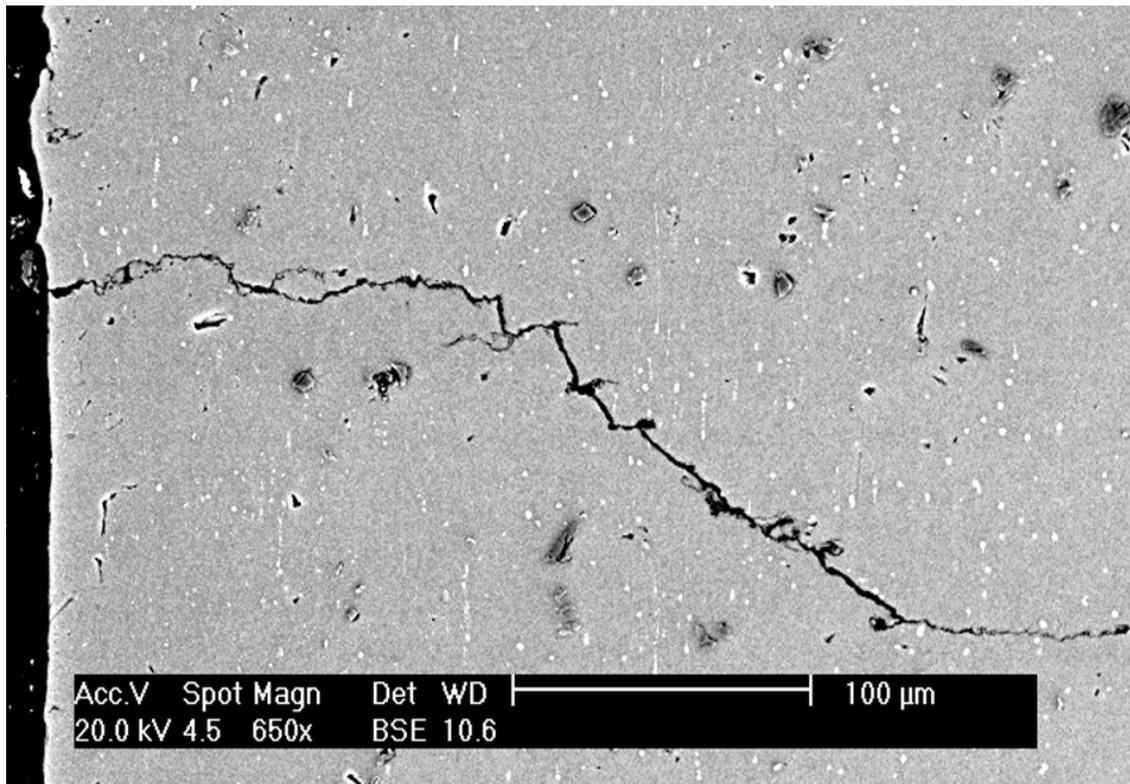
**Figura 70** - Caracterização do fio interno rompido do cabo ensaiado com amplitude de 1,3 mm: (a) e (b) Exame fractográfico de fratura em V, mostrando região de fratura plana e lisa (15% da área de fratura, vide área pontilhada) e região fibrosa com ângulo de aproximadamente 45°. A fratura por fadiga foi nucleada no dano elíptico de fretagem (seta). MEV. IES [162].

**Figura 70 (continuação)** - Caracterização do fio interno rompido do cabo ensaiado com amplitude de 1,3 mm: (c) Corte longitudinal à fratura, mostrando o caminho de propagação estável de uma trinca secundária, que é perpendicular à tensão axial até profundidade de  $\sim 100 \mu\text{m}$ , depois apresenta deflexão em  $30^\circ$  por  $\sim 100 \mu\text{m}$  e volta para a seguir caminho perpendicular à tensão axial. MEV. IES e IER [162].

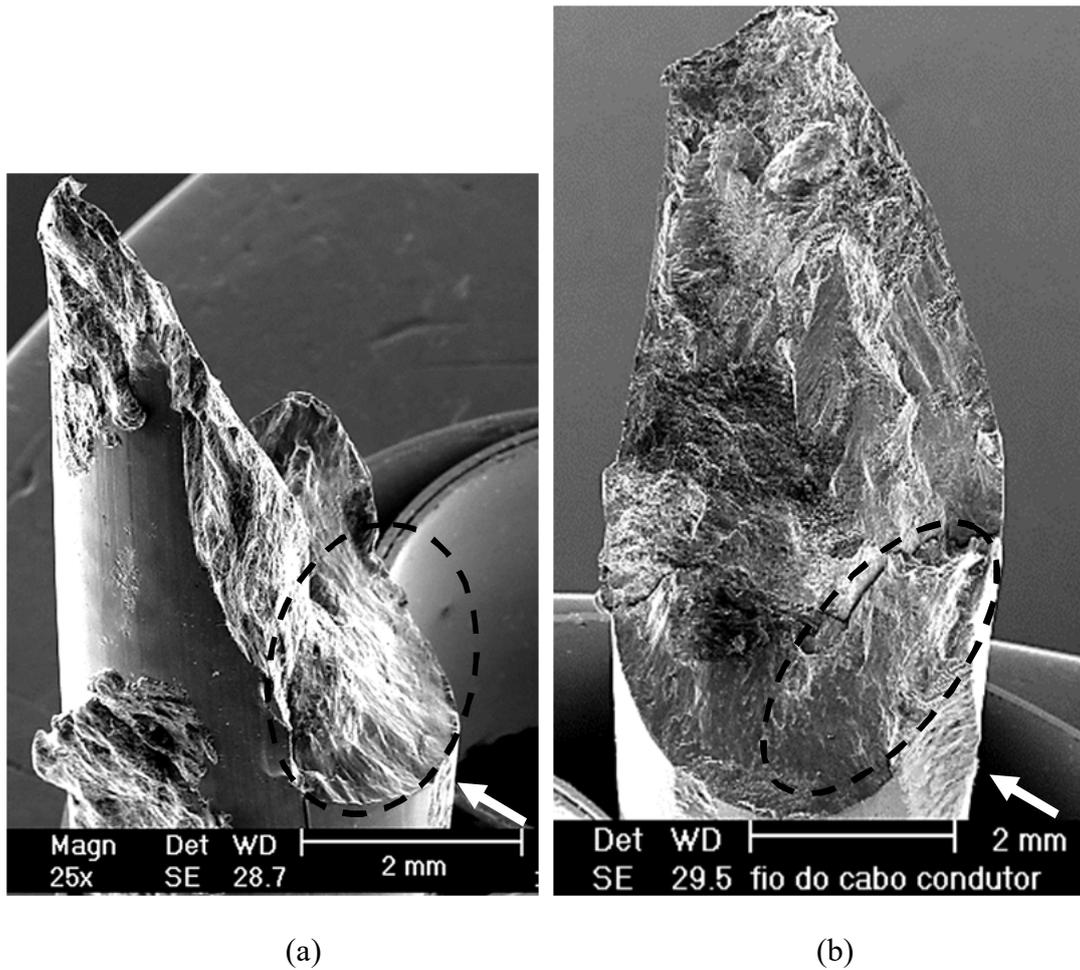
**Figura 71** - Caracterização do fio interno rompido do cabo ensaiado com amplitude de 1,3 mm: (a) e (b) Exame fractográfico, fratura a 45°, mostrando região de fratura lisa (vide áreas pontilhadas) e região fibrosa. A trinca de fadiga foi nucleada no dano elíptico de fretagem (seta); (c) Corte longitudinal da fratura mostrando propagação estável de trinca secundária (fadiga por fretagem) de profundidade de ~ 200 µm em ângulo de 45° com a tensão axial. MEV. IES e IER [162].

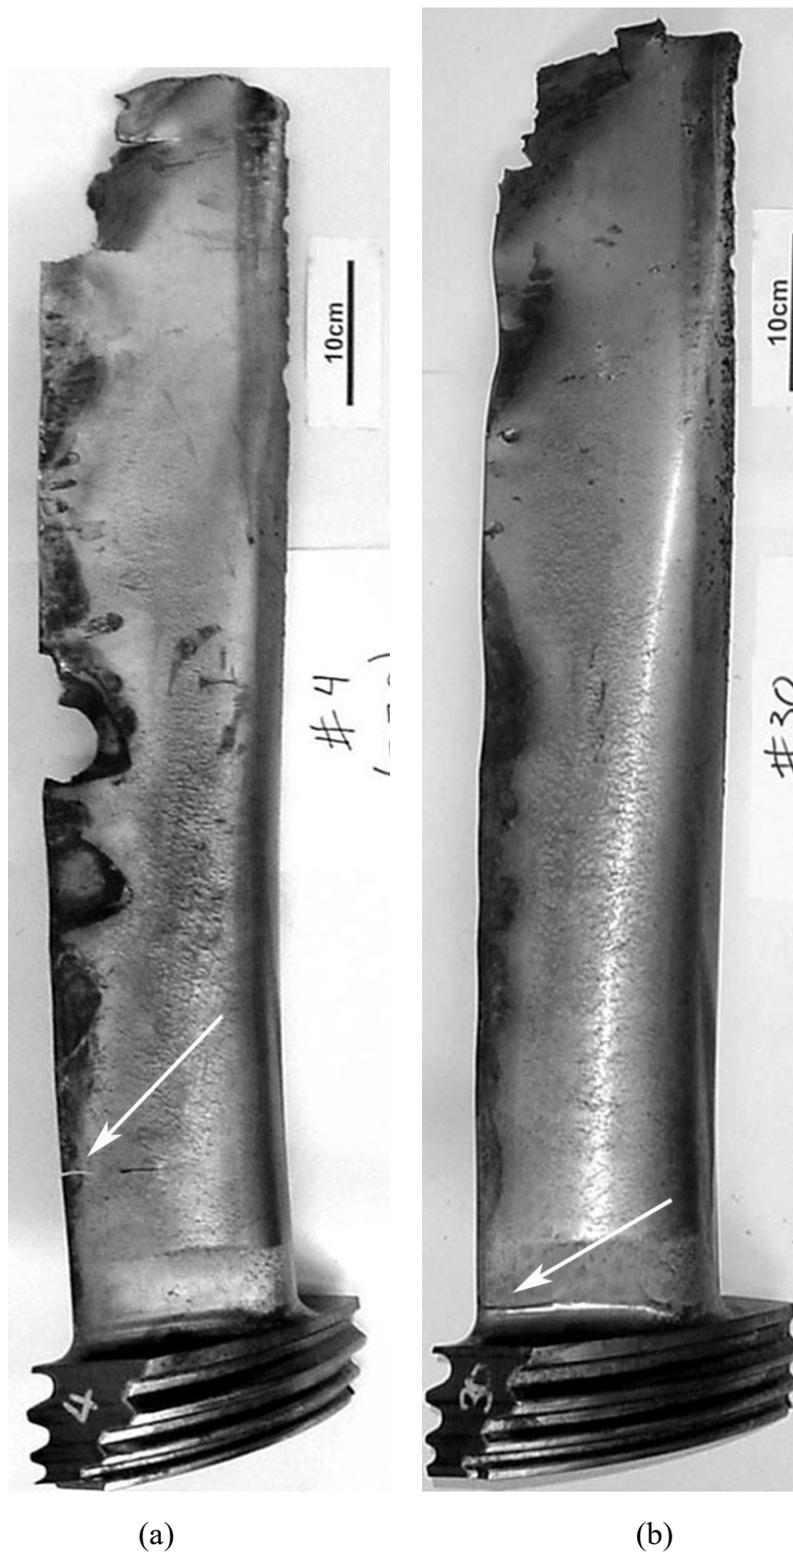
As palhetas inteiras apresentaram outros tipos de danos, como deformação plástica e perda de material (vide **Figuras 83-a e 83-b**). Seis das palhetas fraturadas apresentaram duas regiões distintas em termos de topografia de fratura (vide Tabela 1 e 4 **Figuras 85-a e 85-b**): região de fratura plana e região de fratura inclinada. A região plana foi associada à propagação estável da trinca, enquanto a região inclinada foi associada à propagação instável da trinca (fratura por sobrecarga).

**Figura 83** - Aspecto geral de duas palhetas trincadas (vide setas), lado de baixa pressão, revelando intensa deformação plástica e perda de material na parte superior das palhetas: (a) A palheta 4 possui altura de nucleação de trinca medida a partir da raiz de aproximadamente 107 mm e comprimento de crescimento estável de trinca de aproximadamente 85 mm; (b) A palheta 30 possui altura de nucleação de trinca de aproximadamente 19 mm e comprimento de crescimento estável de trinca de aproximadamente 47 mm [211].

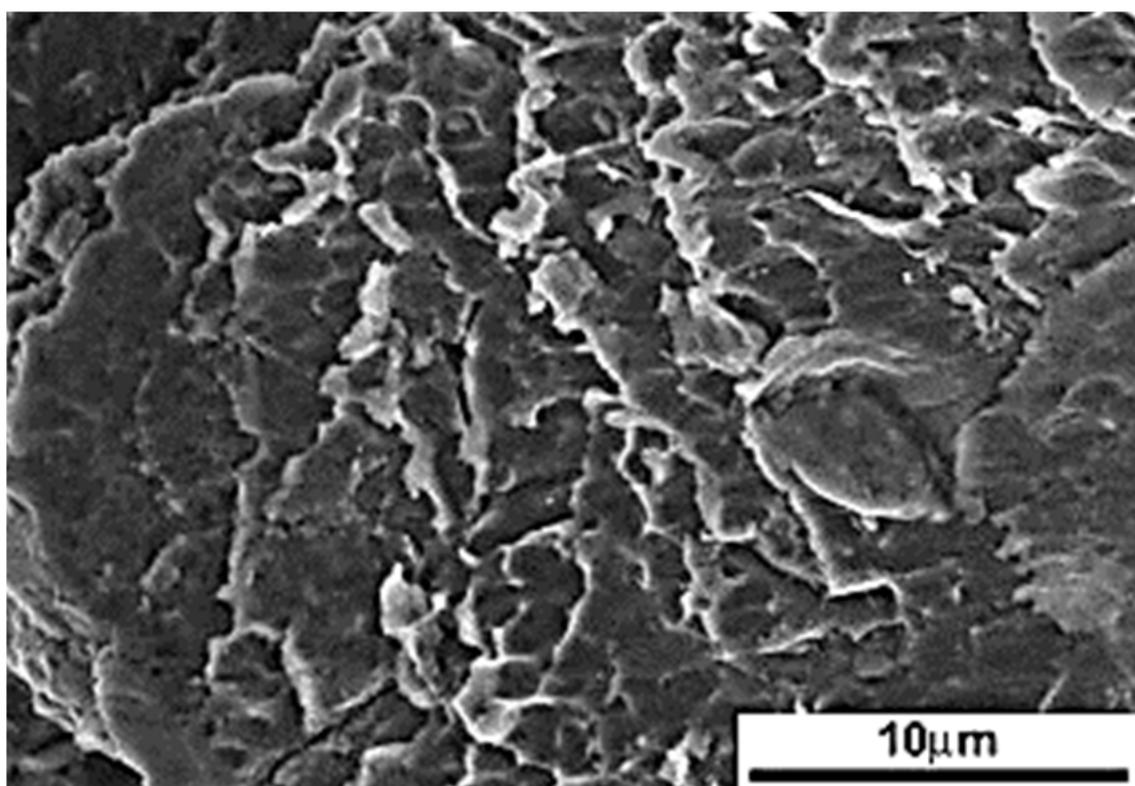
**Figura 88 (continuação)** – Palheta 37, aspecto dos sulcos de desgaste presentes no lado de baixa pressão junto ao bordo de fuga (região de nucleação da trinca de fadiga): (c) e (d) Detalhe microtopográfico de sulco profundo (região B), mostrando deformação plástica superficial. MEV. IES [211].

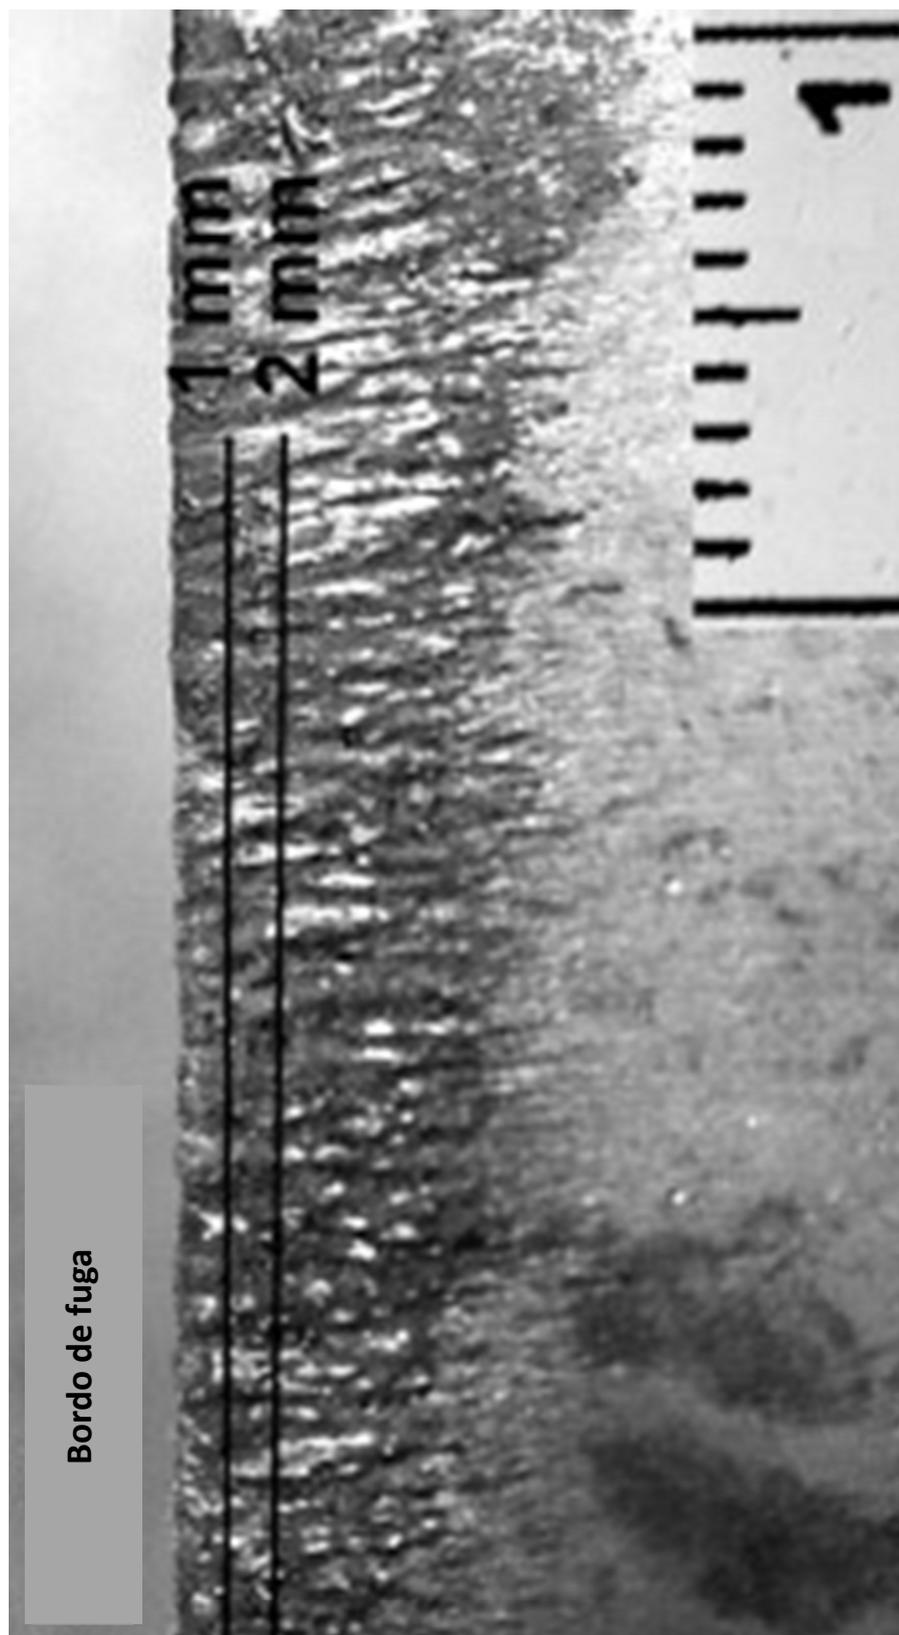
**Figura 89** - Exame macroestrutural da região com intensa rugosidade superficial (bordo de fuga inferior, lado de baixa pressão da palheta). (a) Corte paralelo ao eixo principal da palheta e amostragem [211].

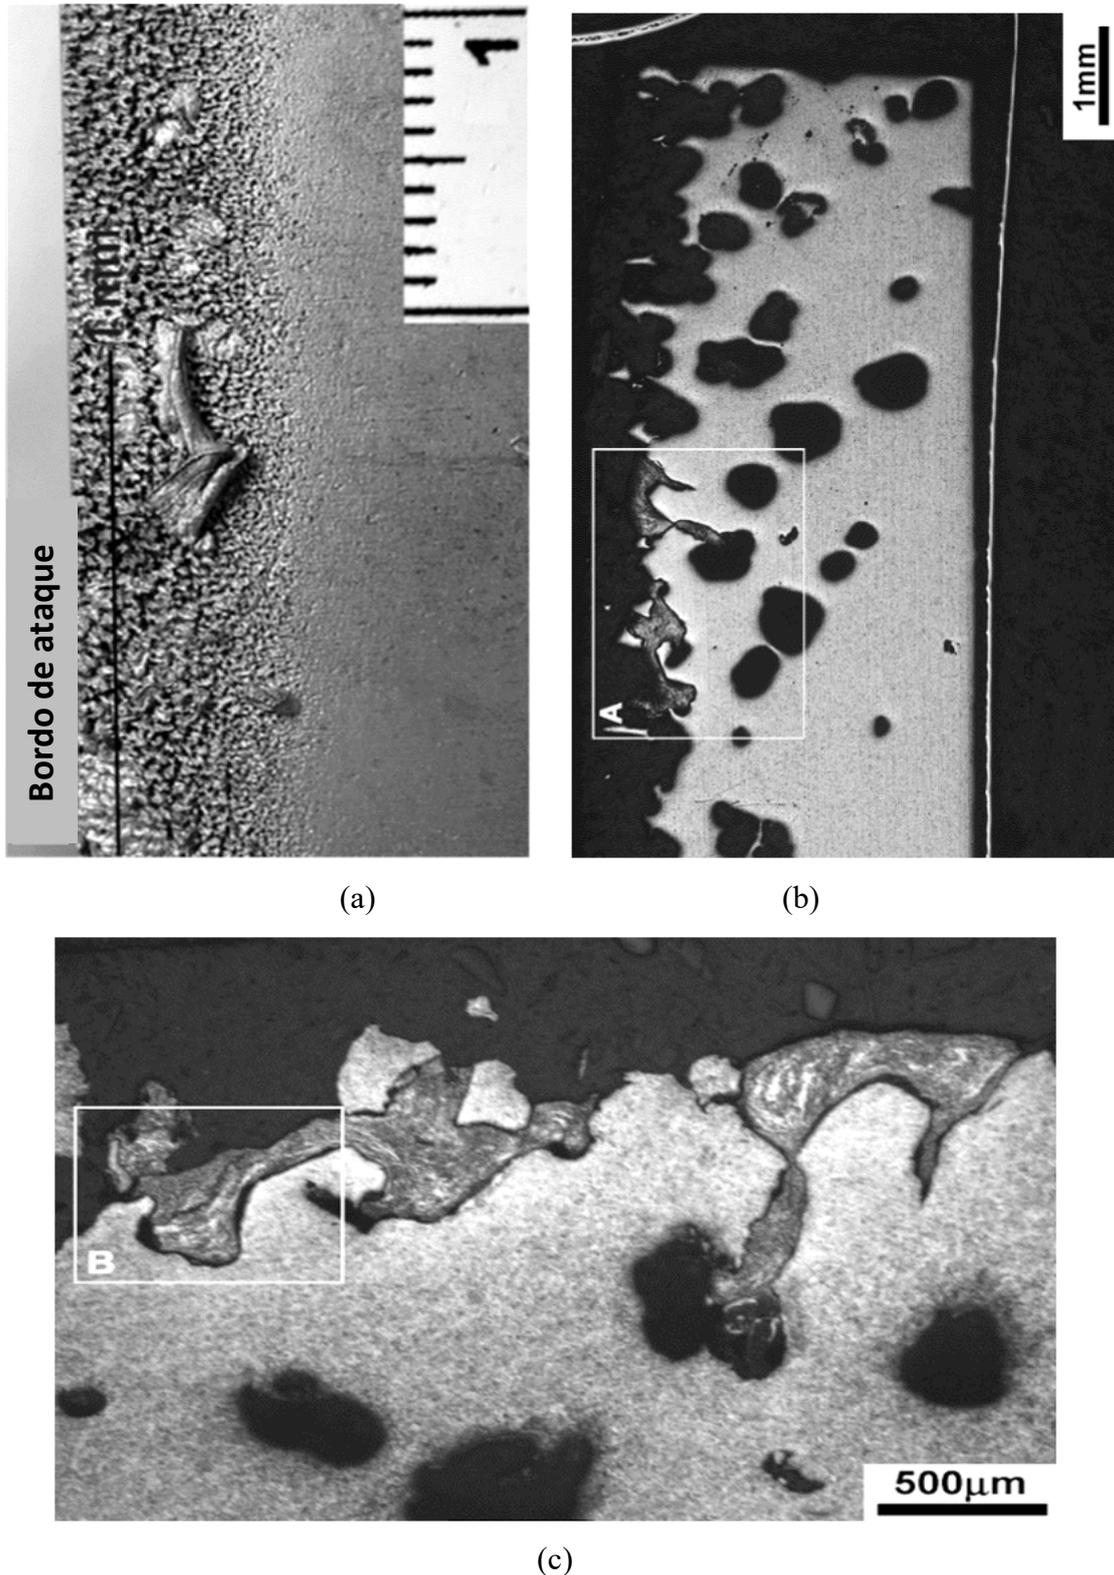
**Figura 92** - Exame microestrutural do bordo de ataque superior, lado de baixa pressão. Corte paralelo ao eixo principal da palheta. Perfil da superfície da palheta 31 (sem trinca, início do processo de degradação): (a) Esquema de amostragem e presença de marcas de desgaste com morfologia globular; (b) Vista geral mostrando ataque por erosão associado com intensa perda de material da palheta e com morfologia globular; (c) Corte a uma distância de 1 mm do bordo de ataque, mostrando a formação de debris deformados plasticamente na superfície da palheta. MO, MEV. IES e microanálise EDS [211]
