**CASOS  
SELECIONADOS DE  
ANÁLISE DE FALHAS**

**CESAR R. F. AZEVEDO**

**EPUSP  
2018**

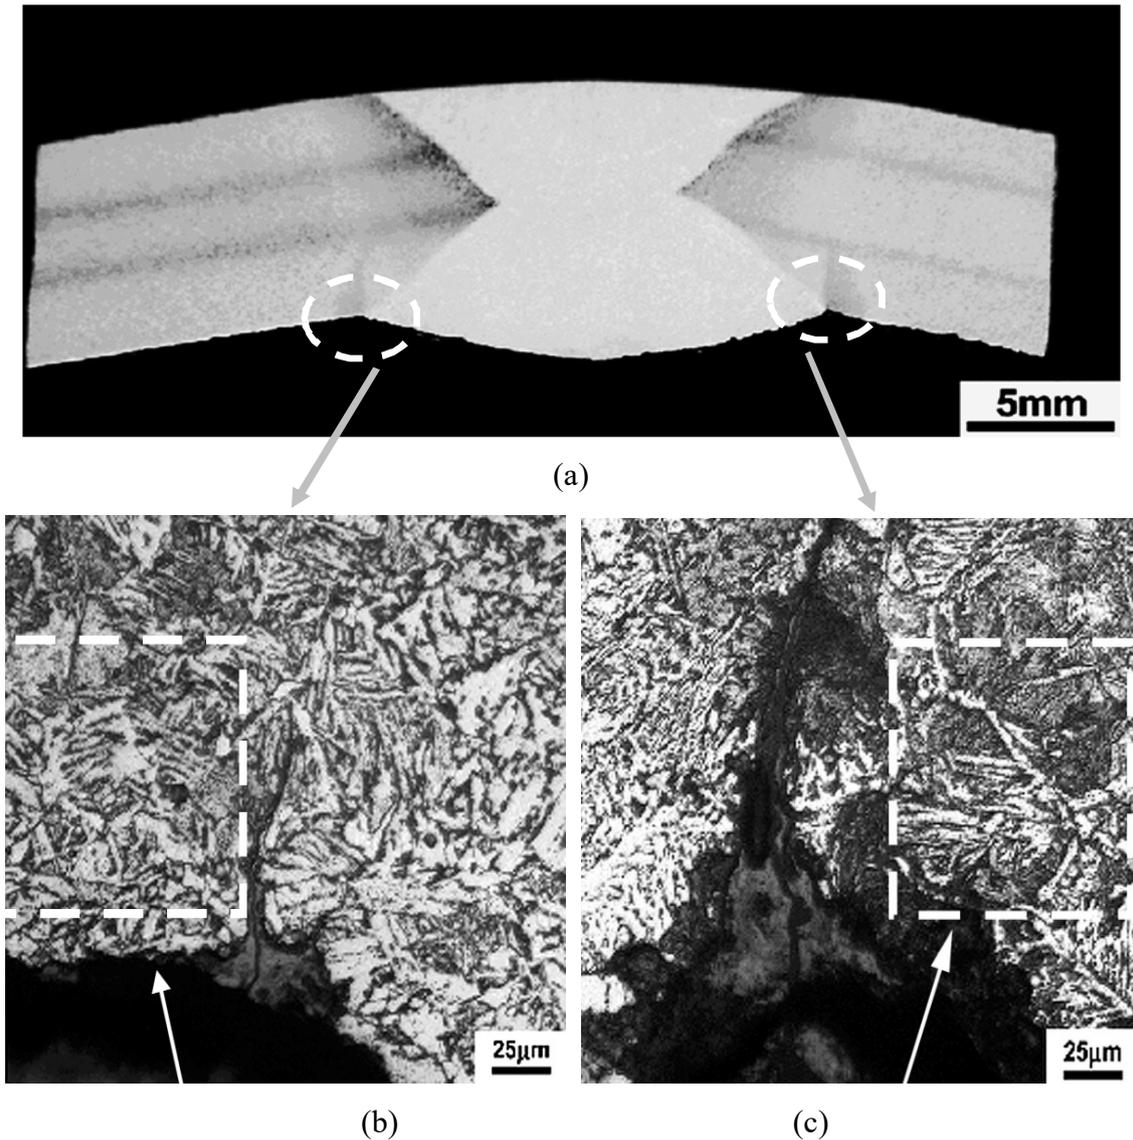
**Figura 99** - Região longe da trinca passante. Corte transversal: (a) Exame macroscópico; (b) Superfície interna do tubo. Detalhe da microestrutura na região entre a ZAC e o cordão de solda, região à esquerda do cordão de solda; (c) Superfície interna do tubo. Detalhe da microestrutura na região entre a ZAC e o cordão de solda, região à direita do cordão de solda. Observa-se que duas trincas são formadas na interface entre a ZAC e o cordão de solda, junto aos defeitos de soldagem. Regiões geometricamente simétricas da ZAC apresentam microestruturas diferentes (áreas retangulares tracejadas). Ataque: Nital. MO [248].

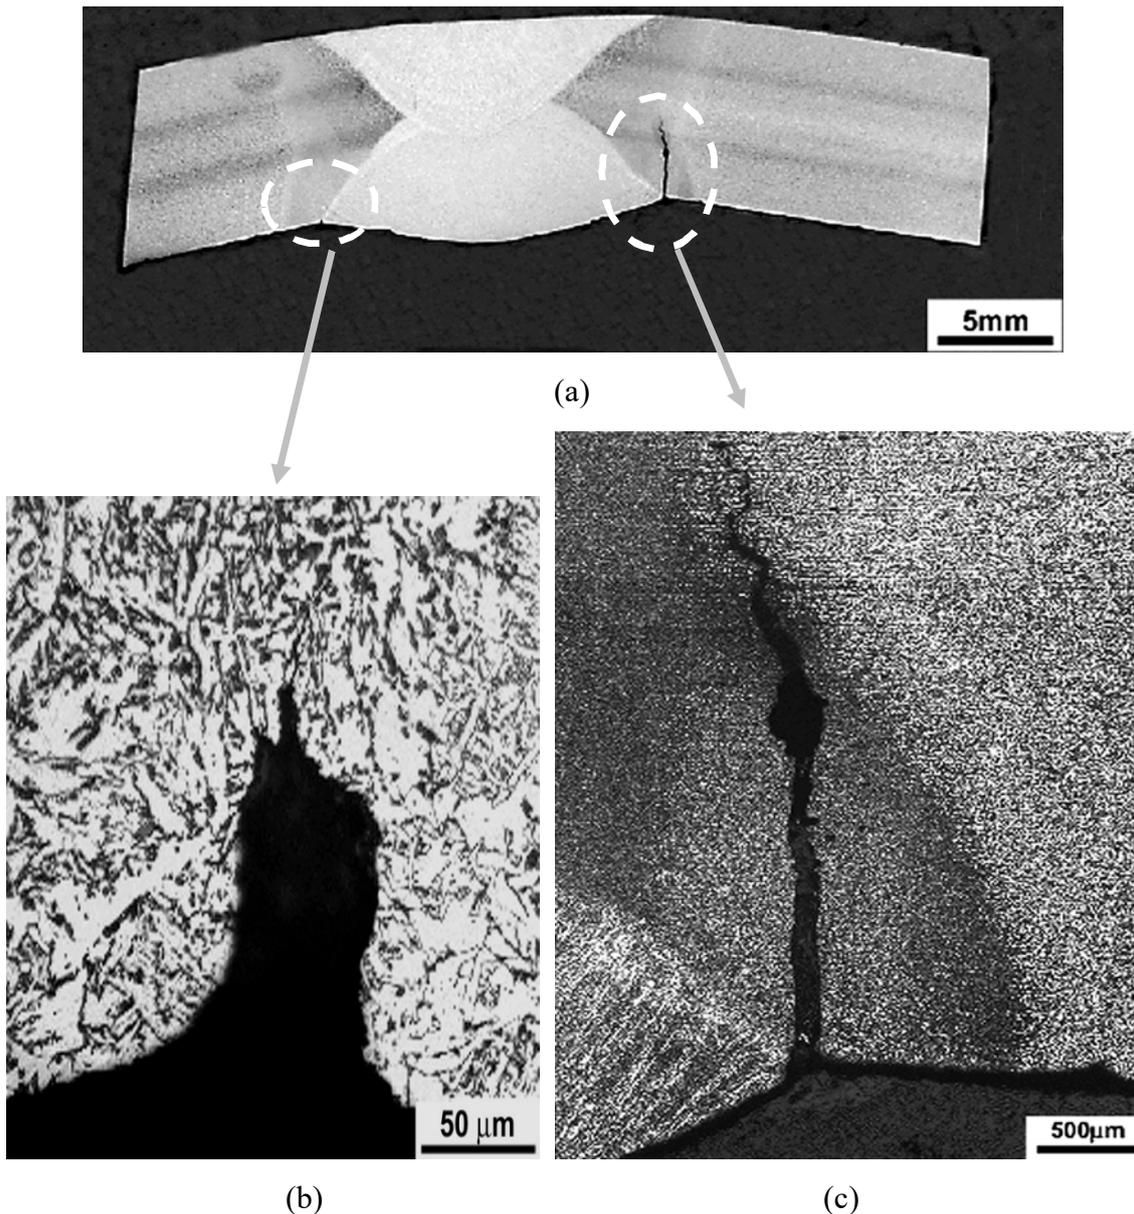
**Figura 100** - Corte transversa, trinca passante: (a) Exame macroscópico; (b) Superfície interna do tubo. Detalhe da interface entre a ZAC e o cordão de solda, mostrando defeito de soldagem com  $100 \mu\text{m}$  de profundidade. Observa-se trinca sendo nucleada na raiz deste defeito. (c) Superfície interna do tubo. Trinca é nucleada na interface entre a ZAC e o cordão de solda e o caminho de propagação da trinca é independente do gradiente macro e microestrutural. Ataque Nital. MO [248].
