**CASOS  
SELECIONADOS DE  
ANÁLISE DE FALHAS**

**CESAR R. F. AZEVEDO**

**EPUSP  
2018**

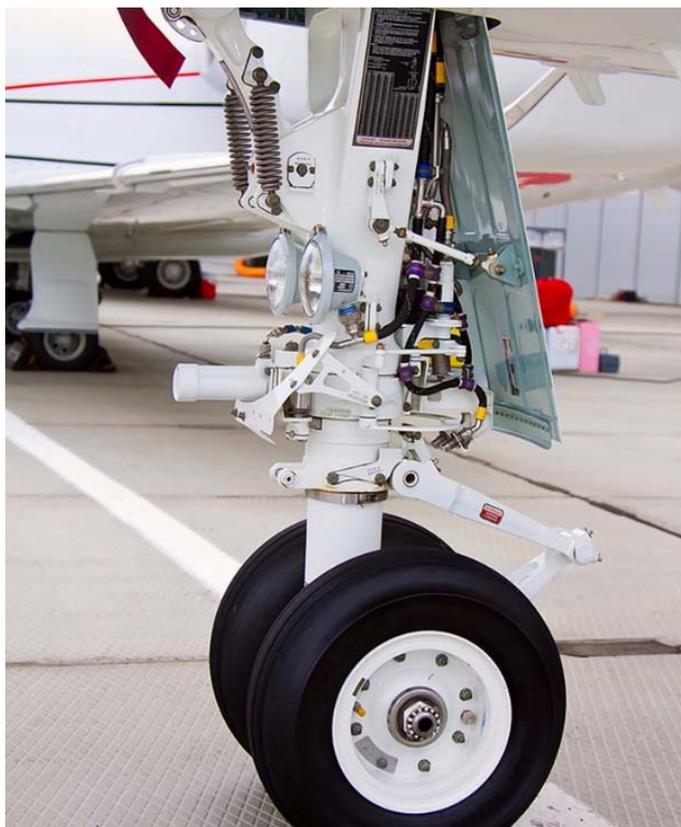
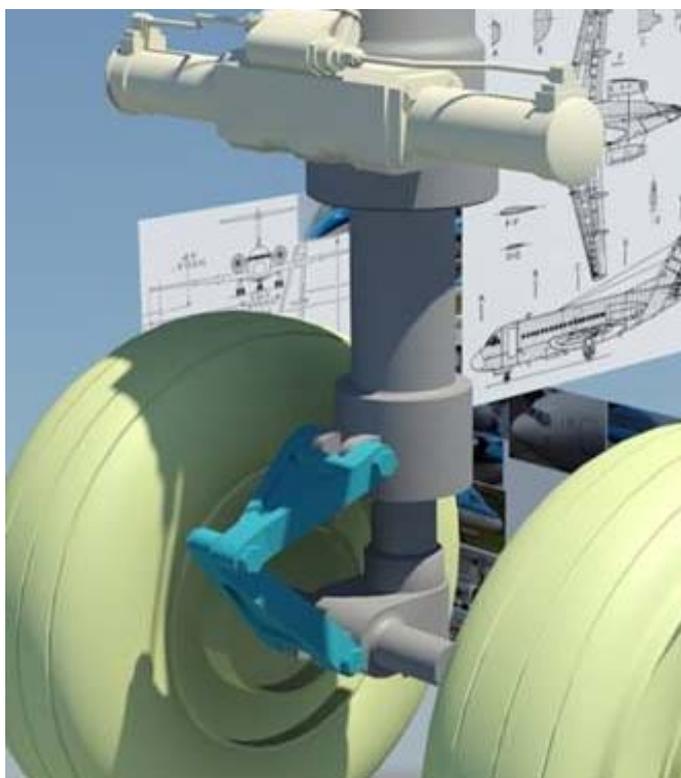
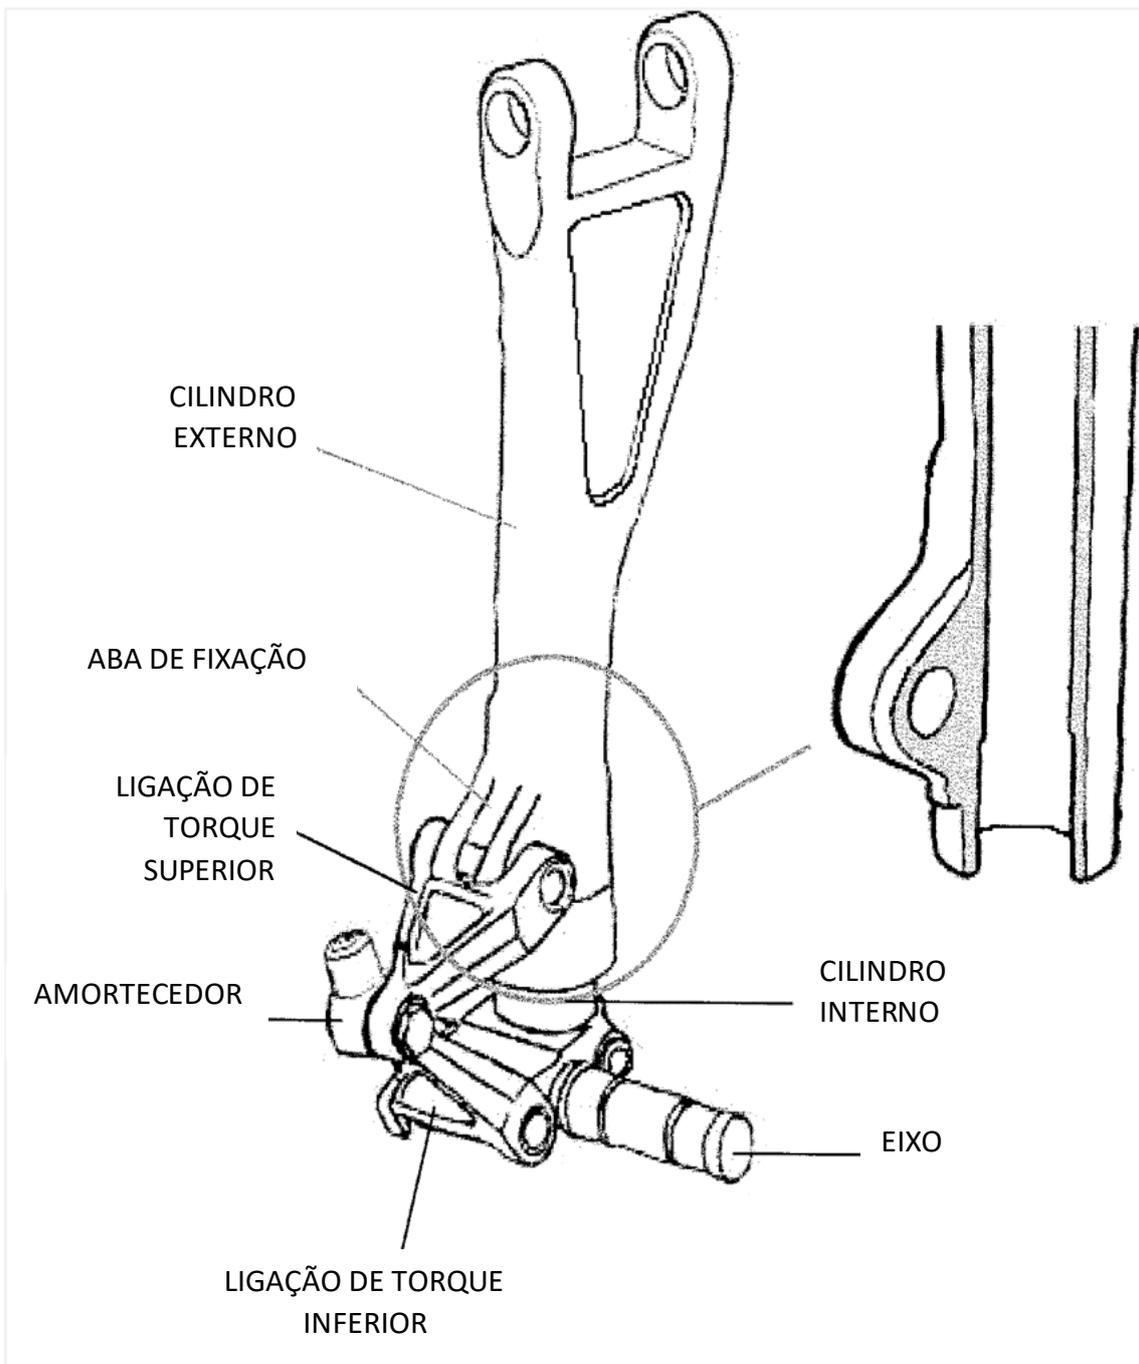
**Figura 2** – Trem de pouso principal do avião Fokker 100; (a) Vista geral do trem de pouso; (b) Esquema da conexão entre o cilindro interno e externo [20].

**Figura 2 (continuação)** – Trem de pouso principal do avião Fokker 100; (c) Esquema mostrando a posição da aba de fixação (*attachment lug*) do cilindro externo, que contém dois furos para a fixação com o *upper torque link* [20].

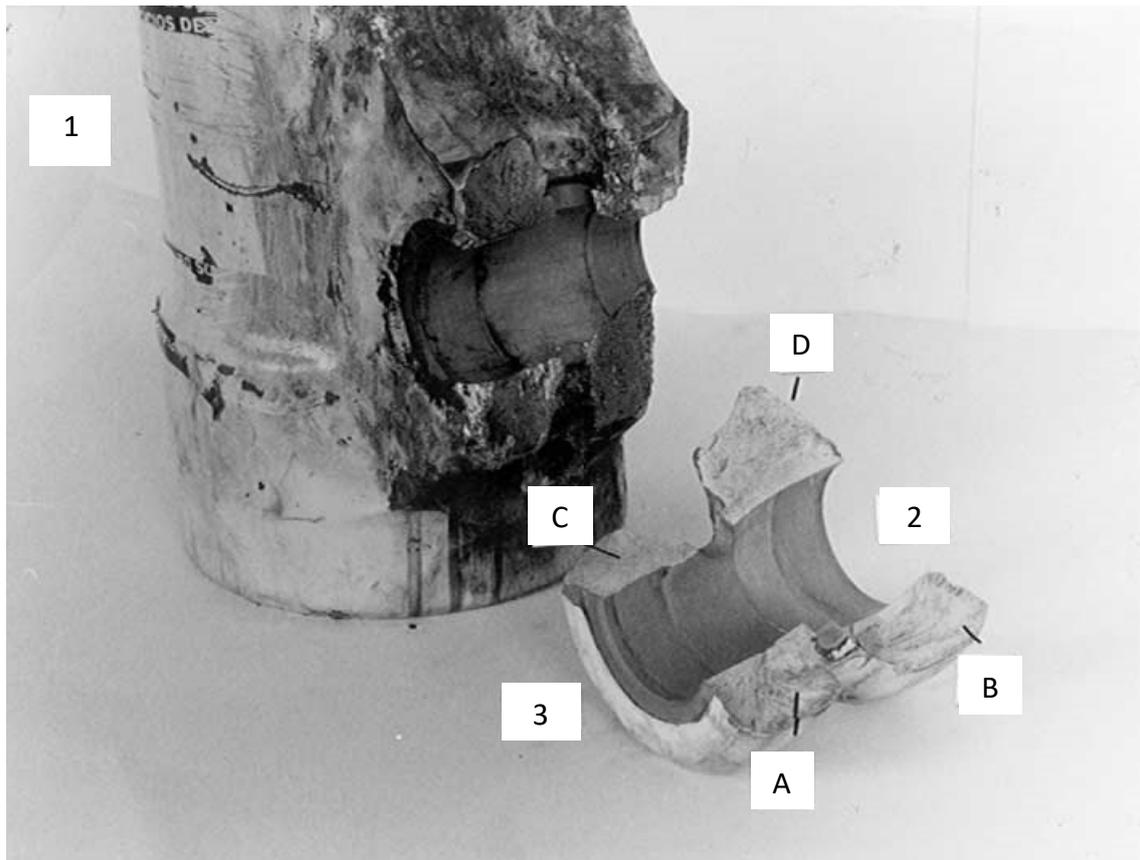
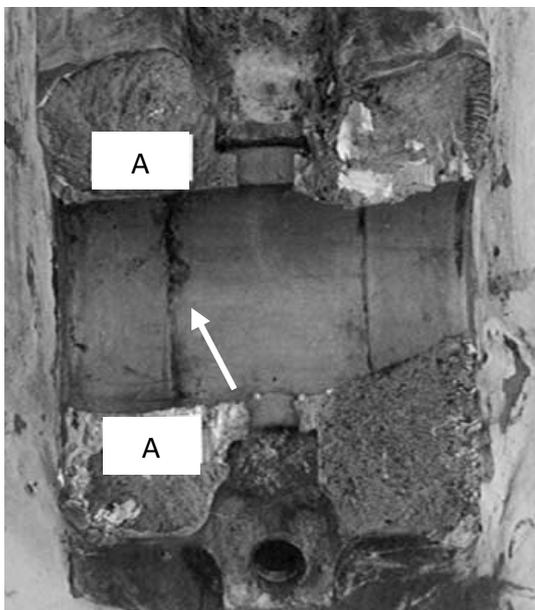
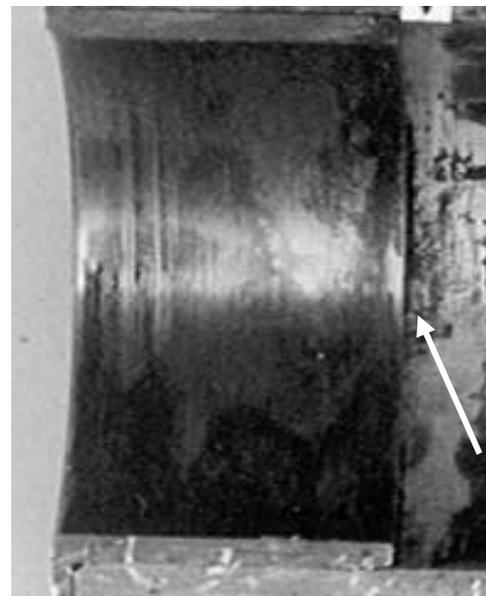
**Figura 3** – Detalhe da aba de fixação do cilindro externo após ruptura: (a) Vista geral dos três fragmentos da fratura do componente; (b) Presença de duas linhas escuras ao longo do perímetro do furo de fixação com o “upper tork link” (seja segmento ligando as setas A); (c) A posição da linha perimetral escura no furo de fixação coincide com a localização da extremidade da bucha de aço (instalada por interferência), corrosão por fresta [20].

Ataque localizado de corrosão por fresta com profundidade de aproximadamente 1,3 mm foi encontrado ao longo da linha perimetral da superfície do furo de fixação, na região adjacente à presença da bucha de aço montada por interferência (vide **Figuras 3-b e 3-c**) e sob a influência de tensões residuais de tração.

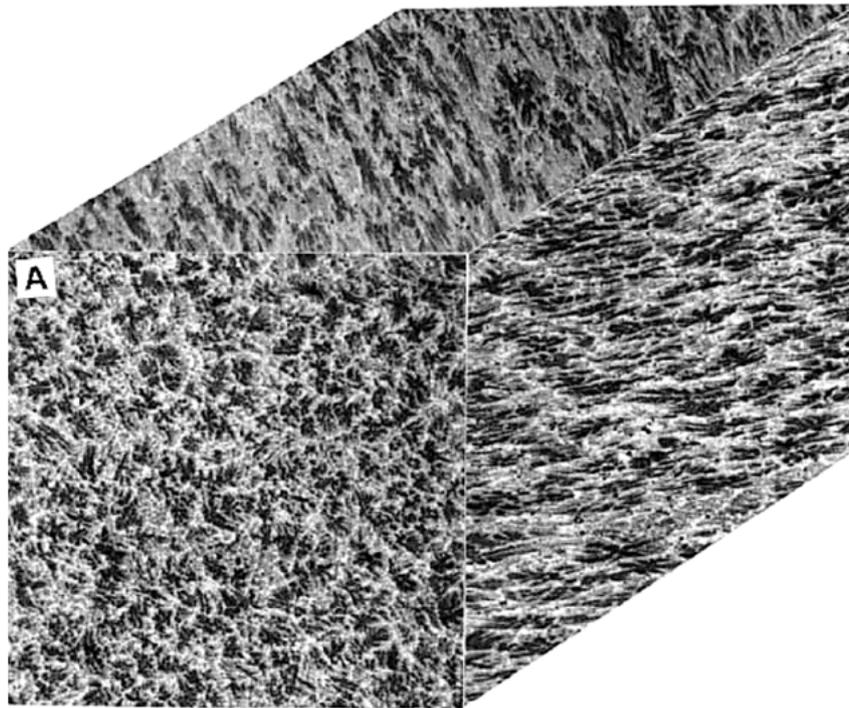
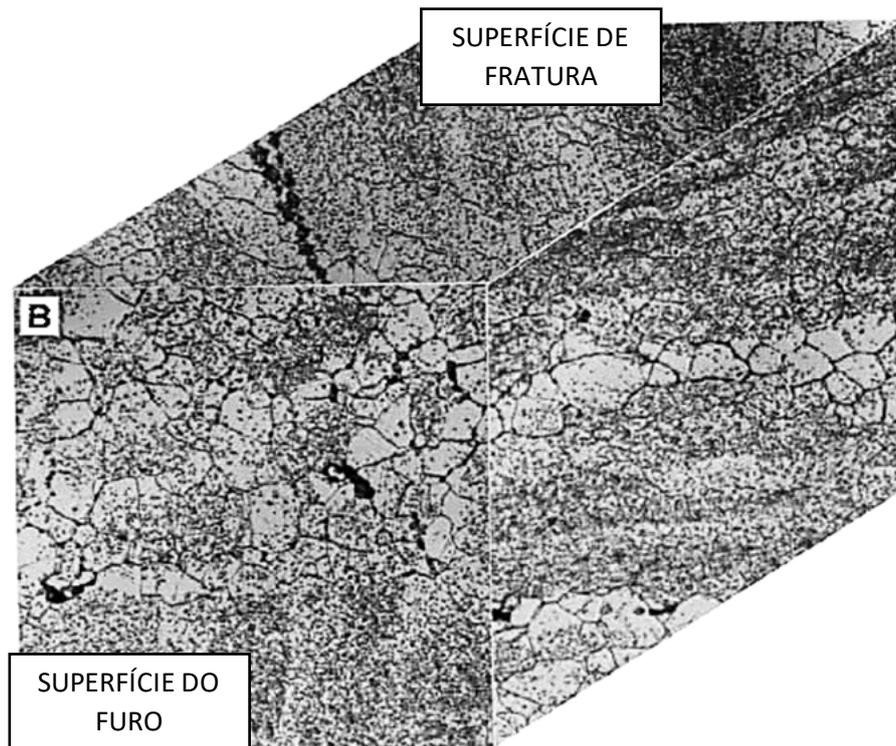
**Figura 4** –Vista tridimensional da microestrutura: (a) e b) Microestrutura orientada e composta de grãos recristalizados (região clara) com diâmetro médio de grão de 10  $\mu\text{m}$ ; e de regiões não-recristalizadas (regiões escuras). A microestrutura é orientada perpendicularmente à superfície livre do furo de fixação. Aumentos de 26X e 400X. Ataque: sol. aq. 10%  $\text{H}_3\text{PO}_4$  a 60°C. MO (Microscopia óptica) [20].

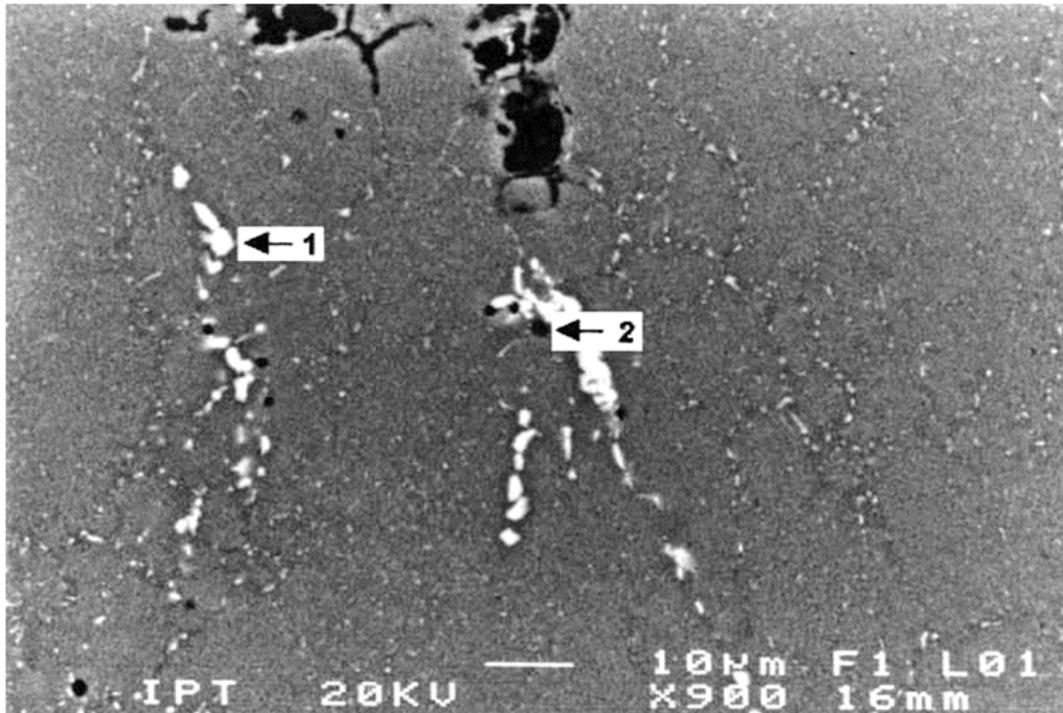
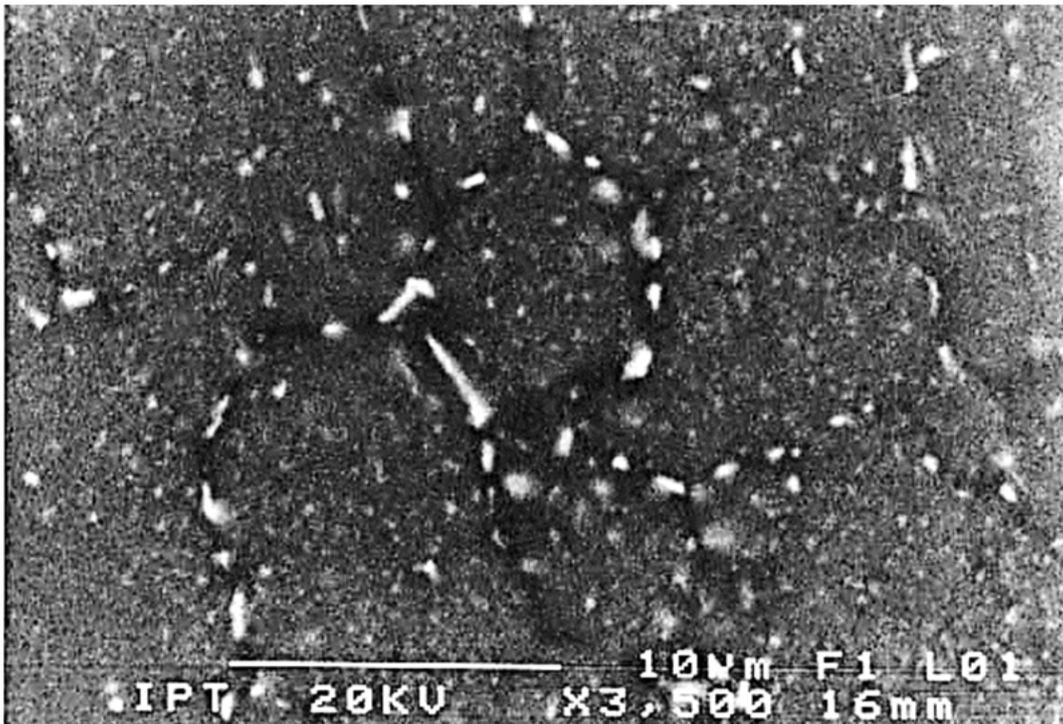
**Figura 5** - Microestrutura do fragmento 1 (corte na seção A-A mostrada na **Figura 3-b**): (a) Presença de precipitados primários e grosseiros. Seta 1, precipitado claro, é a fase  $(\text{Fe, Mn})_3\text{Al}_{12}$  e a seta 2, precipitado escuro, é a fase  $\text{Mg}_2\text{Si}$ . Ambas estão associadas à corrosão preferencial e intergranular; (b) Detalhe da região recristalizada, mostrando precipitação intergranular de fase rica em Mg e Zn. Amostra sem ataque. MEV. IES (imagem de elétrons secundários) e microanálise química EDS [20].

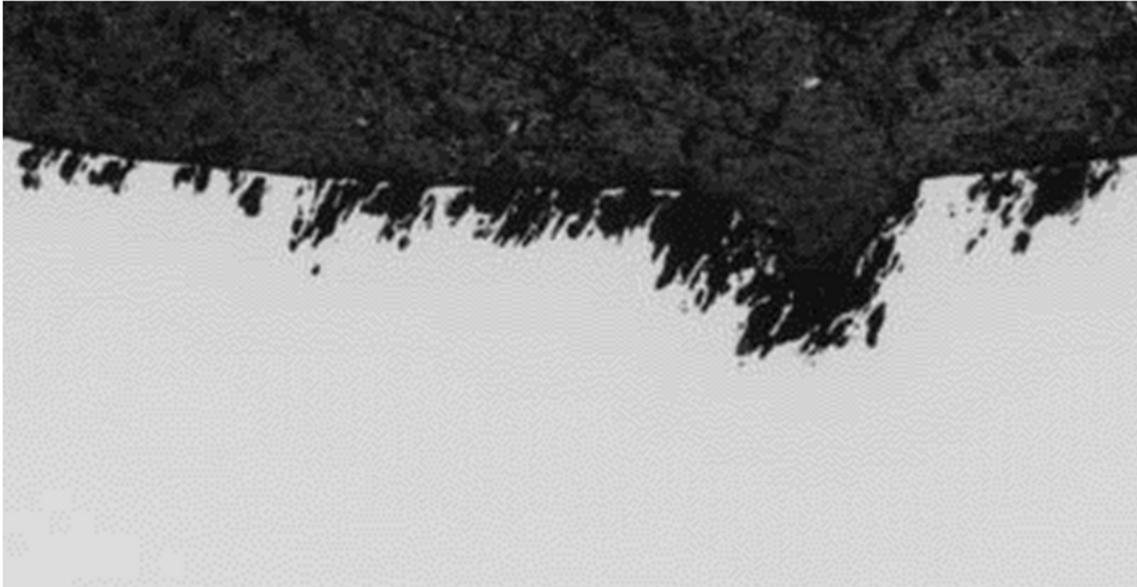
Este ataque localizado e preferencial da região recristalizada (vide **Figuras 5-a, 6-a a 6-c**) evoluiu para corrosão intergranular na ponta da “trinca”. A corrosão localizada e a corrosão intergranular consumiram preferencialmente as bandas recristalizadas da microestrutura (vide **Figuras 4-b, 5-a, 6-b e 6-c**).

**Figura 6** – Microestrutura do fragmento 1 (corte na seção A-A mostrada na **Figura 3-b**): (a) Intensa corrosão localizada (corrosão por fresta) ao longo do perímetro do furo. Aumento de 23X; (b) Vista geral da corrosão seletiva das regiões recristalizadas e seguindo a orientação bandeada da microestrutura do forjado. Aumento de 500x, ataque: Keller, MO [20].

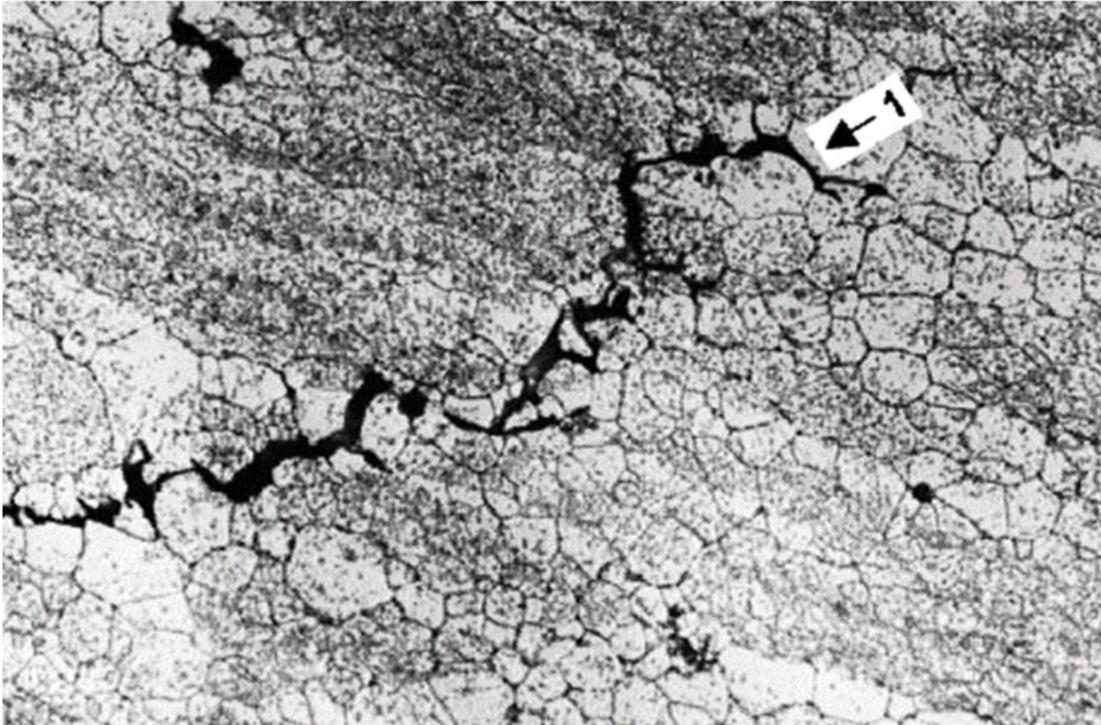
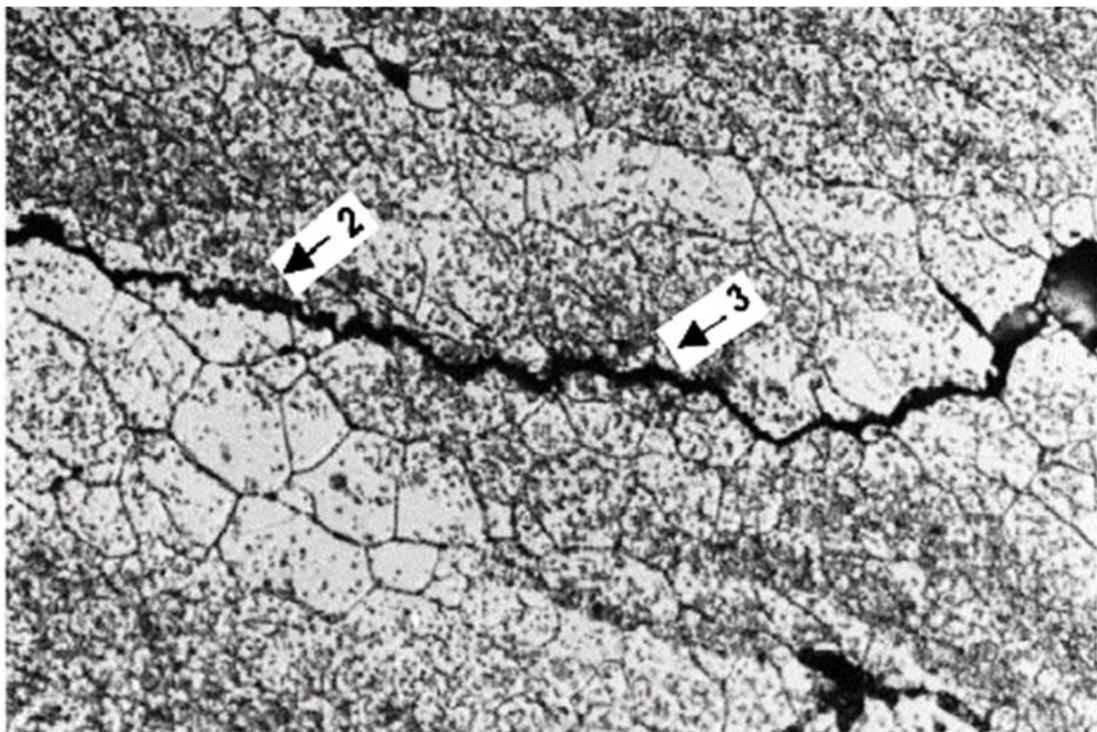
A propagação instável das trincas primárias ocorreu a partir de pontos de concentração de tensão (pré-trincas de corrosão de 1,3 mm de comprimento) e progrediu preferencialmente de modo intergranular ao longo das regiões recristalizadas da microestrutura e de modo transgranular ao longo das regiões não-recristalizadas (vide **Figuras 7-a a 7-e**) [20].

**Figura 7 (continuação)** – Propagação instável da trinca, setor B do fragmento 2 (vide **Figura 3-b**): (d) Propagação instável e intergranular da trinca seguindo os contornos de grão da região recristalizada (vide seta 1). Aumento de 400x, ataque: Keller, MO; (d) Propagação instável e intergranular da trinca ao longo da fronteira entre as regiões recristalizada e não-recristalizada (vide seta 2) e da propagação transgranular na região não-recristalizada (vide seta 3). Aumento de 600x, ataque: Keller, MO [20].

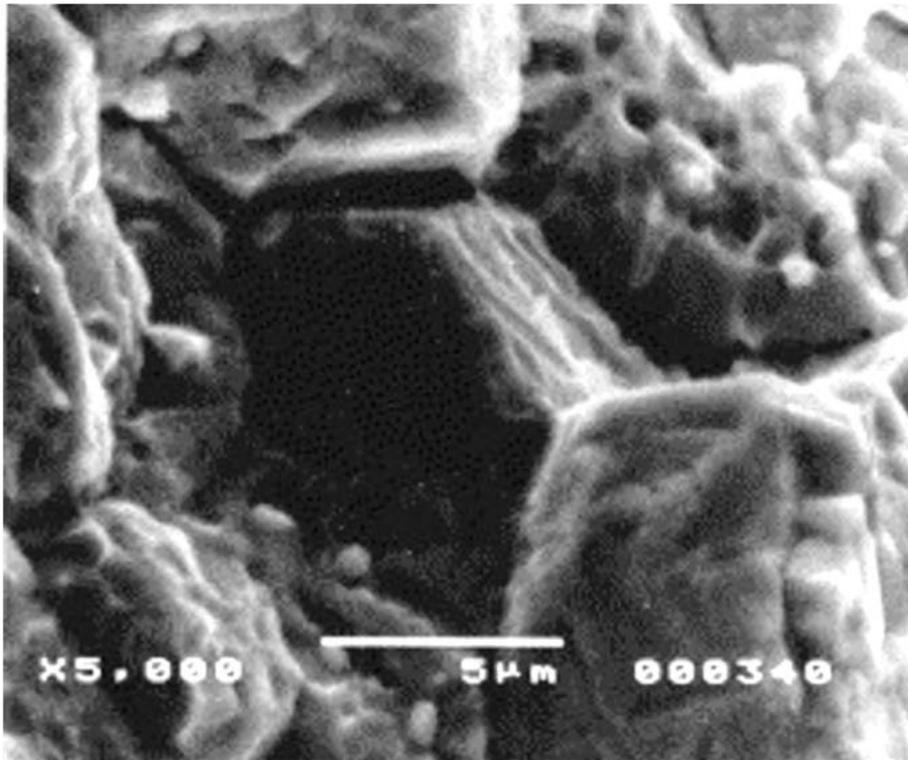
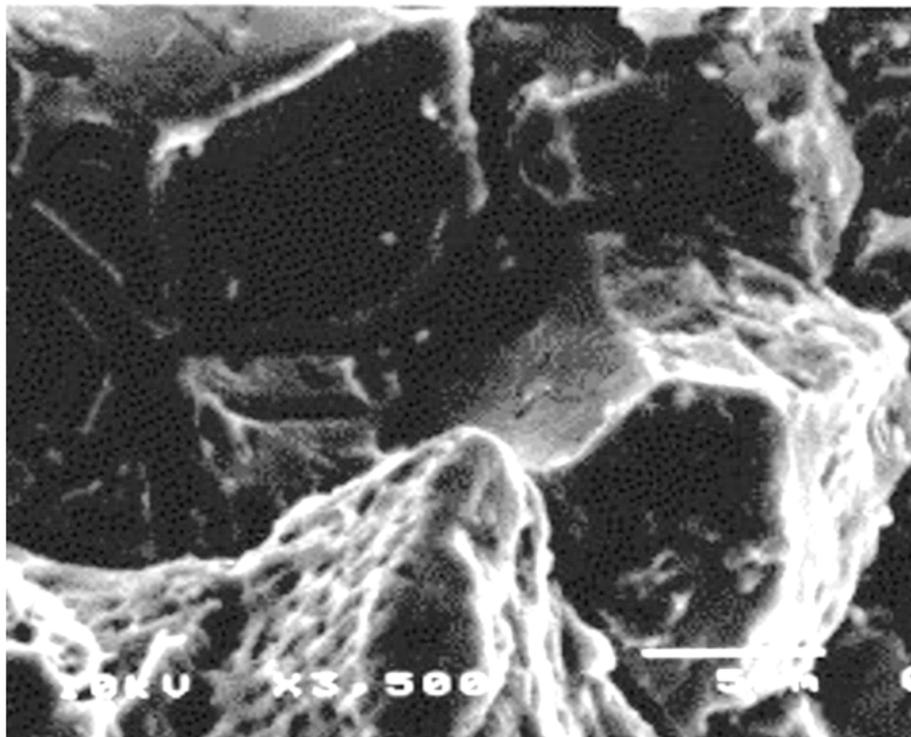
O exame fractográfico revelou nas regiões recristalizadas a presença majoritária de fratura com aspecto intergranular dúctil (vide **Figura 8-a**) e de algumas regiões com fratura intergranular frágil (vide **Figura 8-b**). A região não-recristalizada apresentou, via de regra, fratura dúctil transgranular com alvéolos (vide **Figura 8-c**) [20]. Esta observação experimental confirma os resultados da literatura, que indicam que a fratura das ligas de Al do sistema Al-Zn-Mg-X é geralmente associada com fratura intergranular dúctil [26-29].

**Figura 8** – Exame microfractográfico: (a) Fragmento 3, setor A, superfície de fratura próxima da origem da trinca instável, mostrando fratura intergranular dúctil na região recristalizada; (b) Fragmento 3, setor A, superfície de fratura próximo da origem da trinca instável, mostrando fratura por decoesão intergranular na região recristalizada. MEV. IES [20].

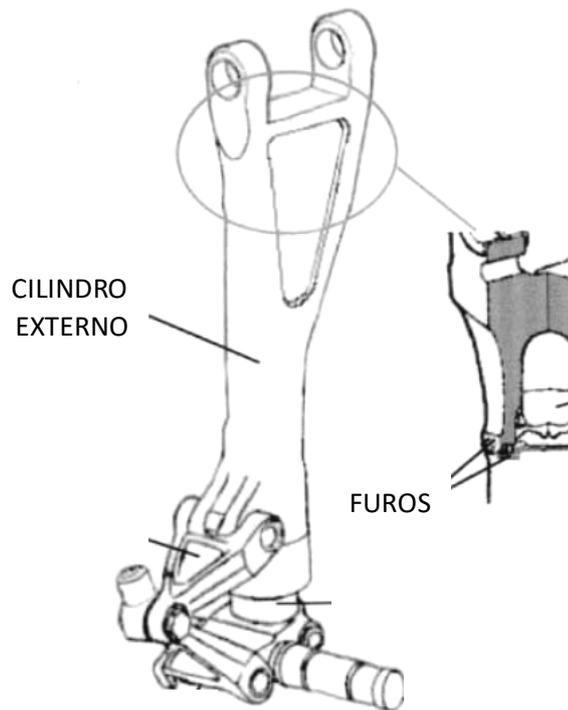
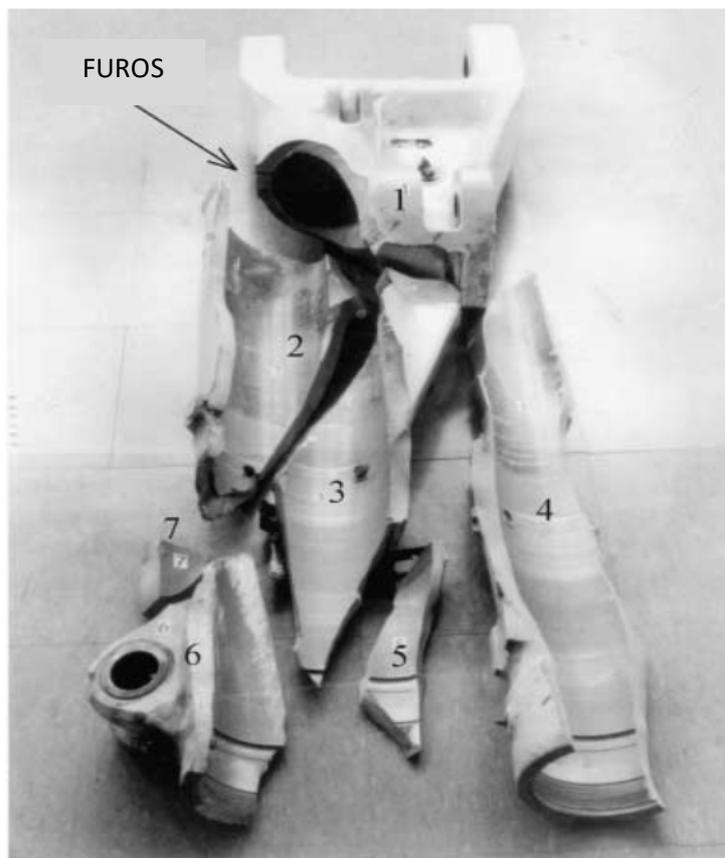
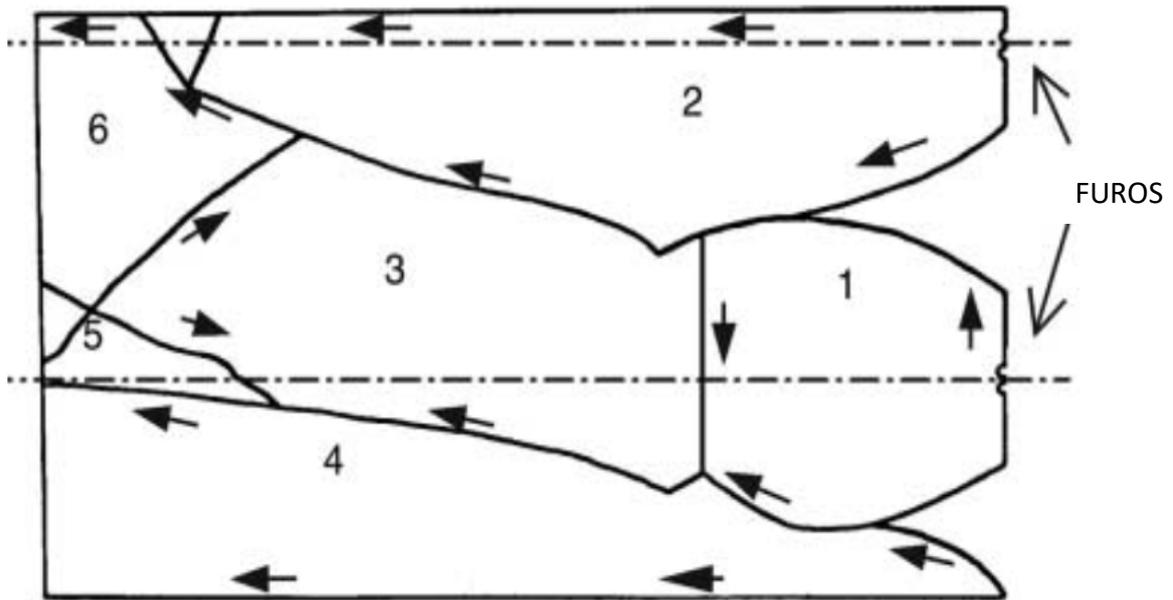
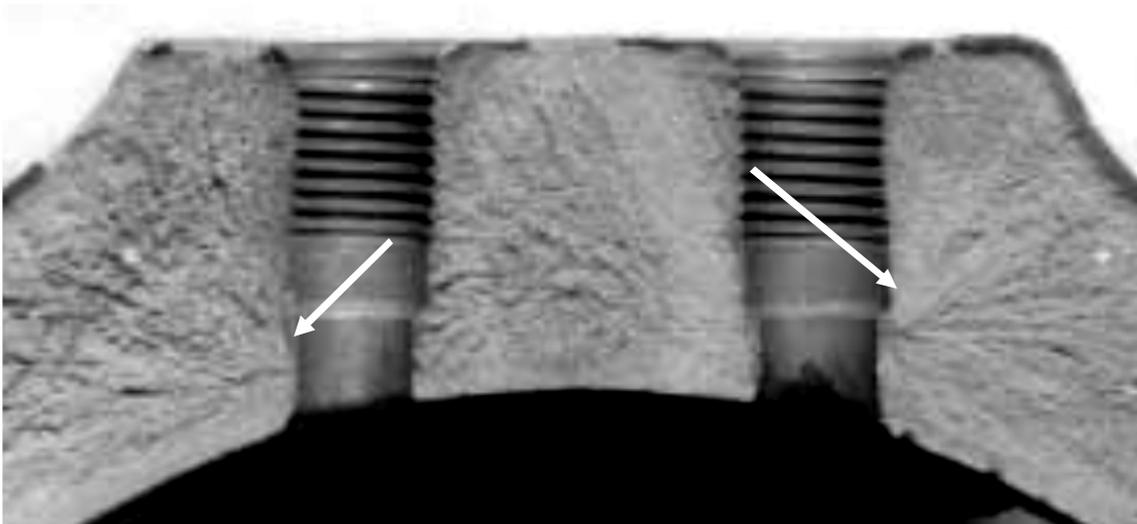
O cilindro externo do trem de pouso (vide **Figuras 9-a e 9-b**) rompeu em sete pedaços e todas as superfícies de fratura foram examinadas. A presença de marcas radiais convergentes nas superfícies de fratura indicou que a falha do cilindro externo foi nucleada nos fragmentos 1 e 2 (furos A e B) e se propagou ao longo do eixo principal do cilindro externo do trem de pouso, como mostrado esquematicamente na **Figura 9-c**.

O exame das superfícies de fratura não mostrou aspecto de deformação plástica macroscópica, mas revelou fratura do tipo plana com pequena proporção de lábios de cisalhamento (com espessura entre 1,0 e 1,5 mm) ao longo das bordas com as superfícies externas e internas do cilindro. Marcas radiais presentes nos fragmentos 1 e 2 indicaram que a fratura foi nucleada nos furos rosqueados A e B, junto aos rebaixos presentes na superfície dos furos (vide **Figura 9-d**).

**Figura 9** – (a) Esquema do cilindro externo do trem de pouso da *Fokker 100* mostrando a posição dos dois furos na parte superior do cilindro; (b) Cilindro exterior do trem de pouso quebrado em setes fragmentos na condição como recebida [21].

**Figura 9 (continuação)** – (c) Esquema da propagação instável de trincas após inspeção macrofractográfica, mostrando que a fratura é originada nos furos A e B; (d) Presença de marcas radiais, indicando os dois pontos de origem da fratura (vide setas) como sendo na superfície lisa, junto a rebaixo geométrico. O furo direito rosqueado do cilindro externo (identificado como furo B) foi identificado em mais detalhe [21].

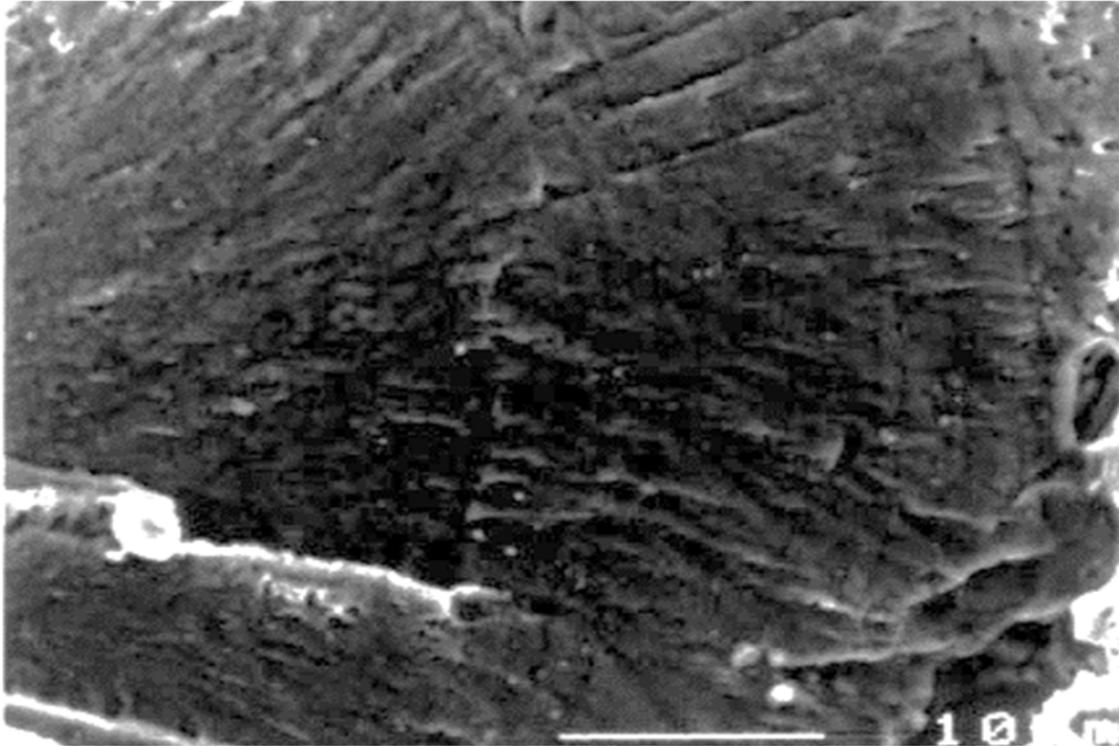
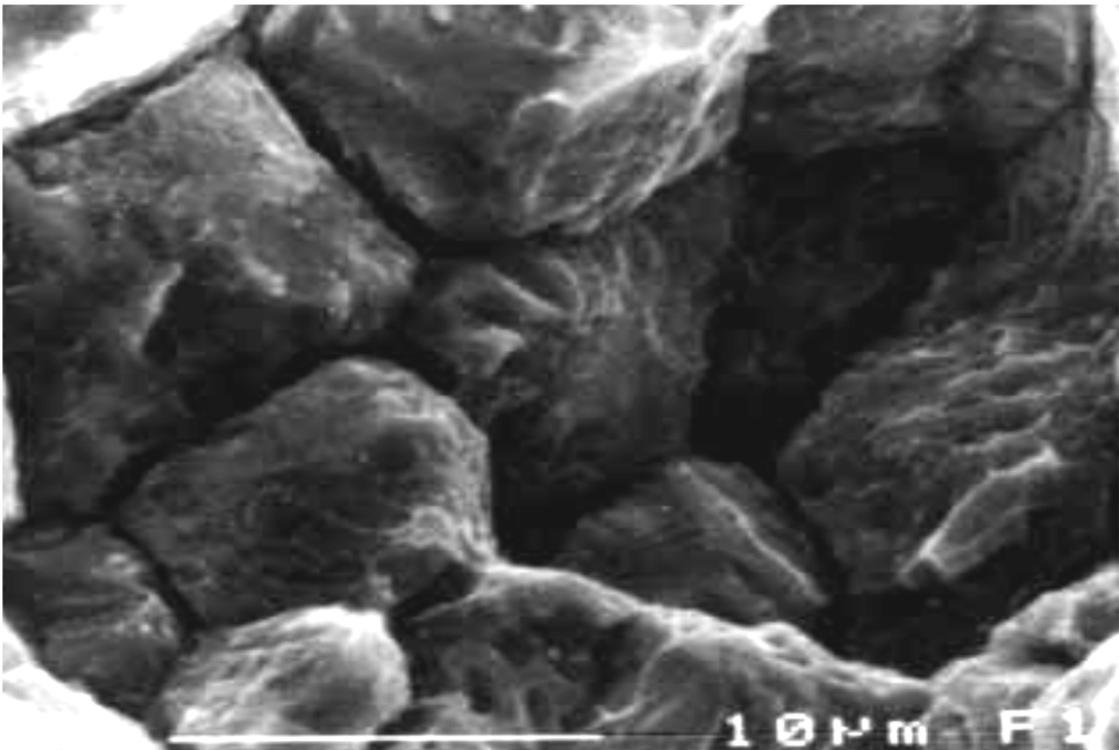
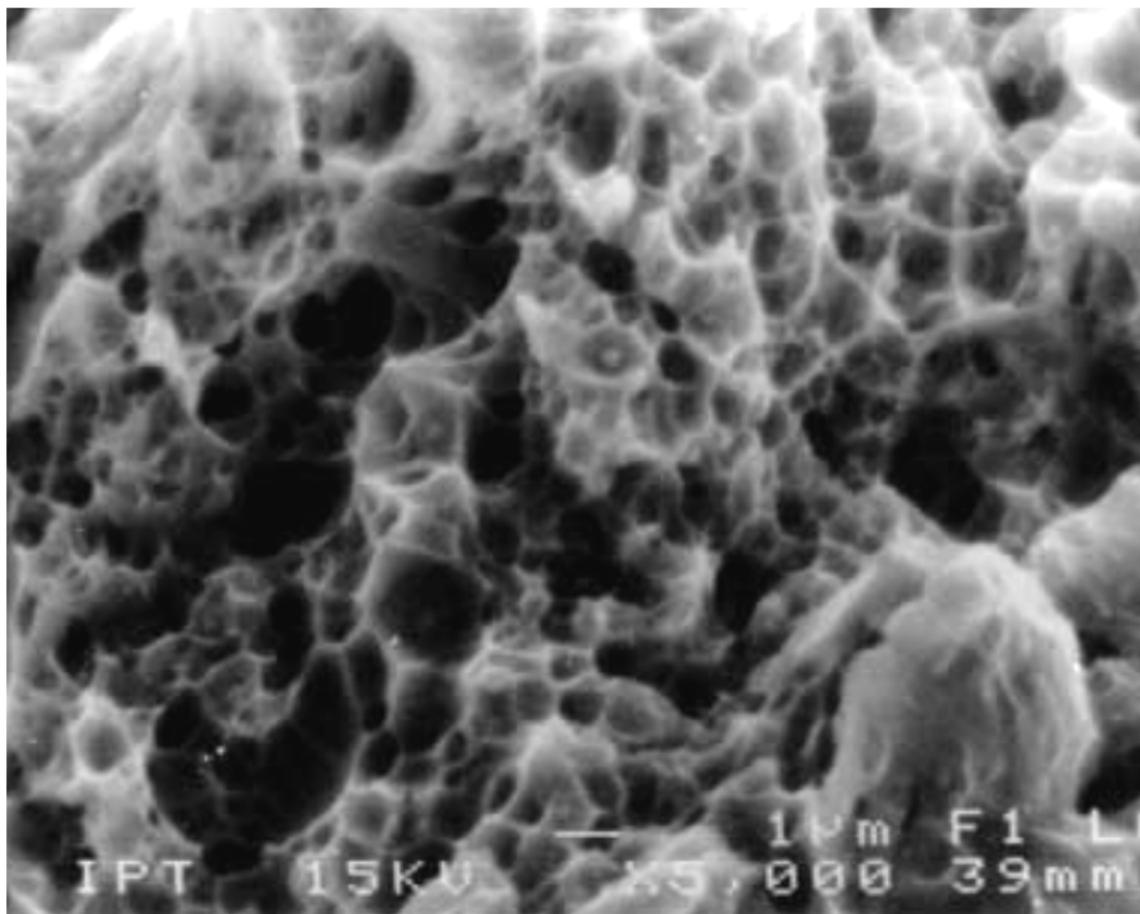
A análise microfractográfica da região de início de fratura do cilindro externo (área adjacente à superfície interna do furo B, vide **Figuras 10-a a 10-c**) revelou três topografias de superfície de fratura:

- Região 1: superfície de fratura plana com forma semielíptica junto à superfície do furo B. O comprimento desta região é de aproximadamente 0,6 mm. O exame fractográfico revelou marcas “conchoidais” originadas na superfície interna do furo B, assemelhando-se a estrias de fadiga com espaçamento de aproximadamente 1  $\mu\text{m}$  (vide **Figura 10-a**);
- Região 2: superfície rugosa com fratura intergranular dúctil (vide **Figura 10-b**) e intenso trincamento secundário do tipo intergranular;
- Região 3: superfície rugosa com fratura transgranular dúctil com alvéolos (vide **Figura 10-c**).

**Figura 10** – Exame microfractográfico: (a) Detalhe da área de superfície plana localizada junto ao furo B (vide **Figura 9-d**). Observa-se a área com formato elíptico sendo irradiada do ponto de início de fratura e contendo estrias de fadiga com espaçamento de aproximadamente 1 μm; (b) Detalhe na região rugosa da fratura junto à região de início de fratura mostrando fratura dúctil intergranular. MEV-IES [21].

**Figura 10 (continuação)** – Exame microfractográfico: (c) Detalhe na região rugosa da fratura junto à região de início mostrando fratura transgranular dúctil. MEV-IES [21].

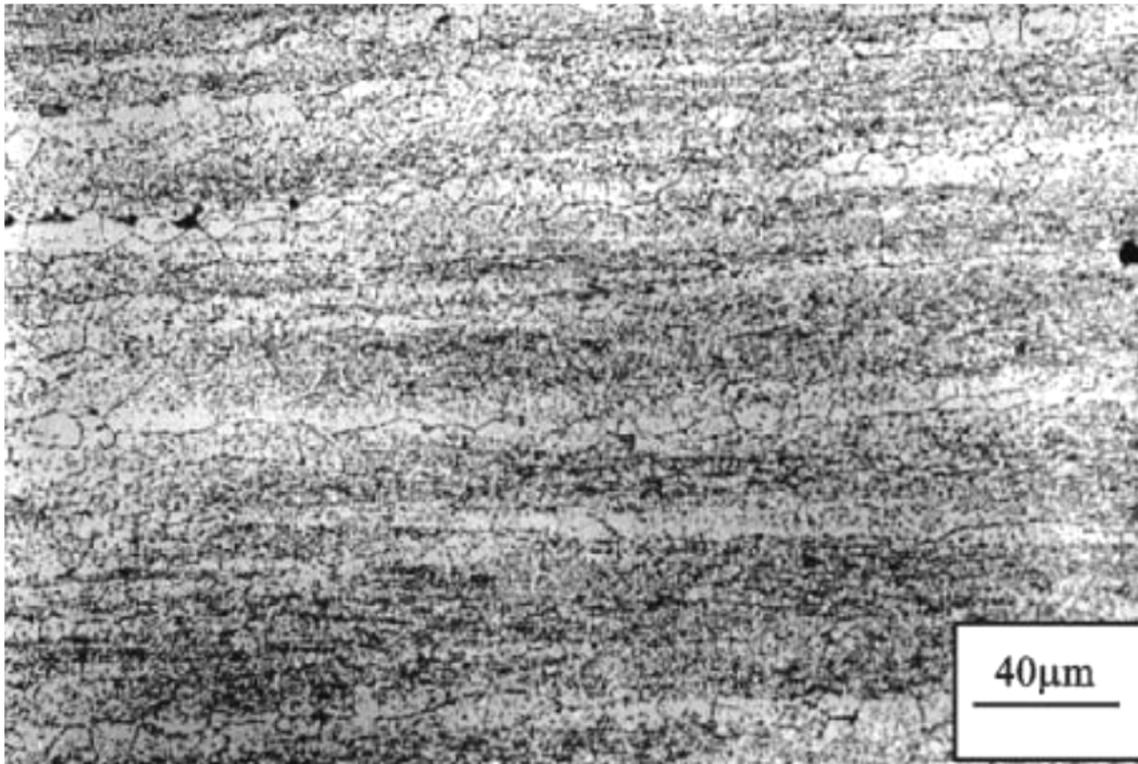
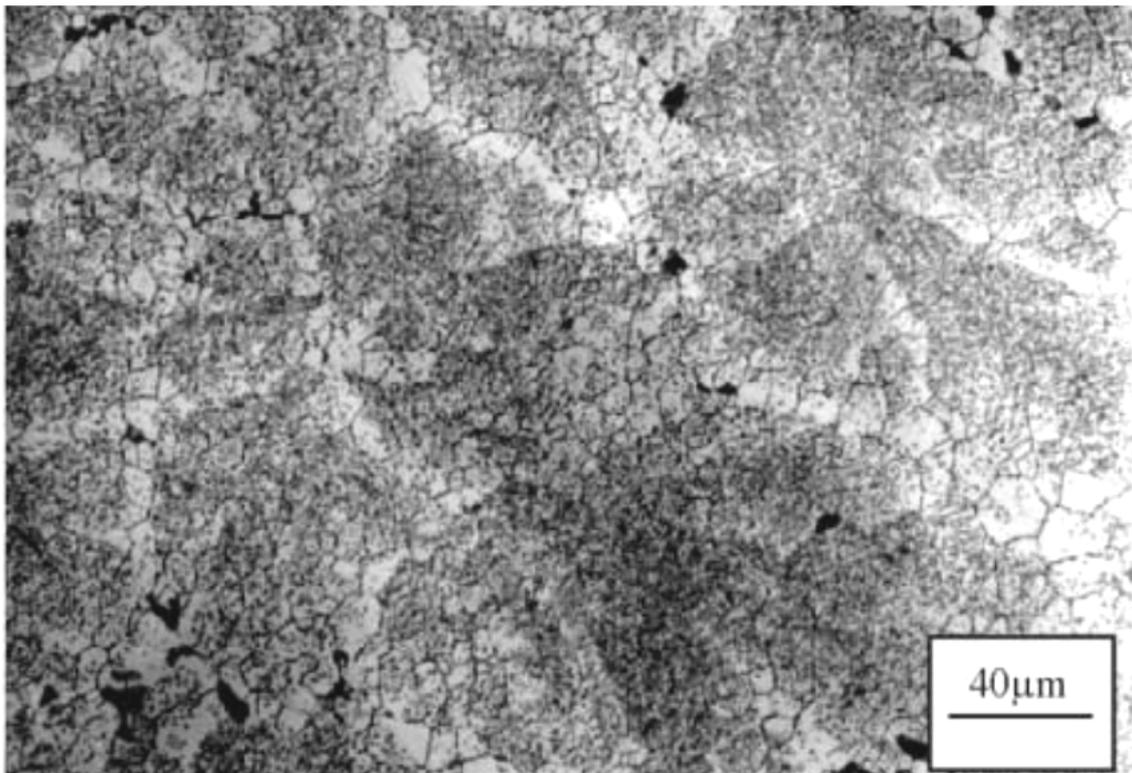
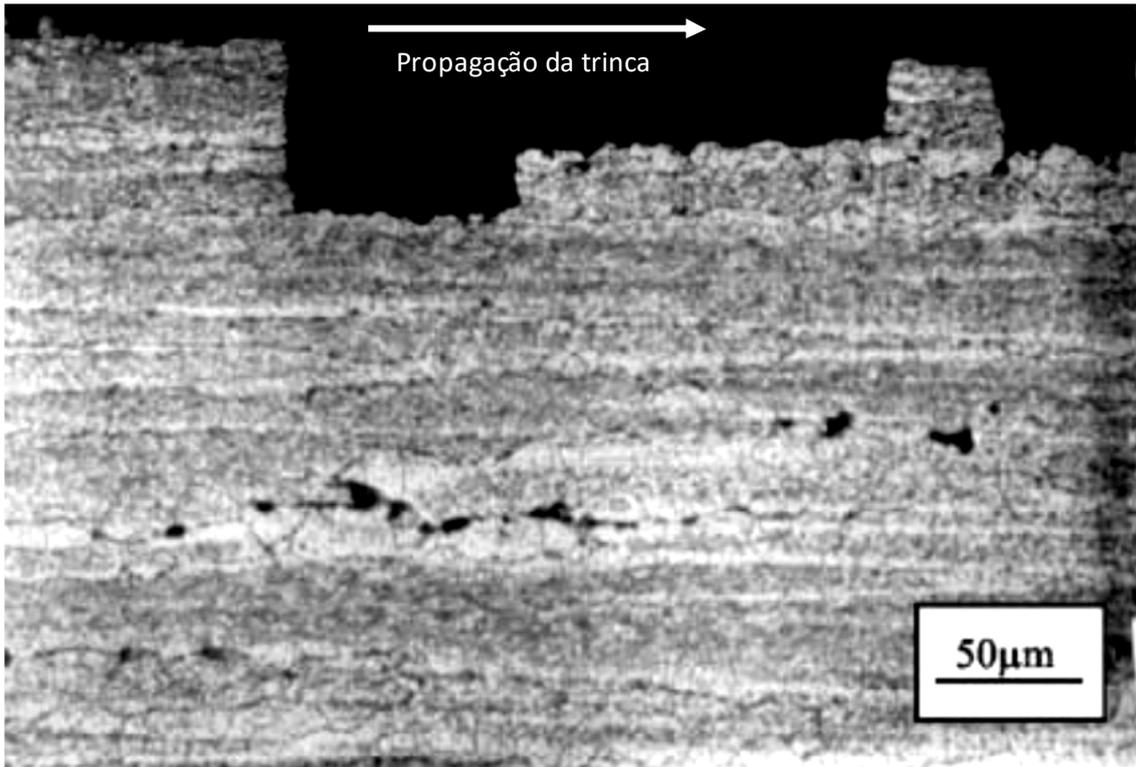
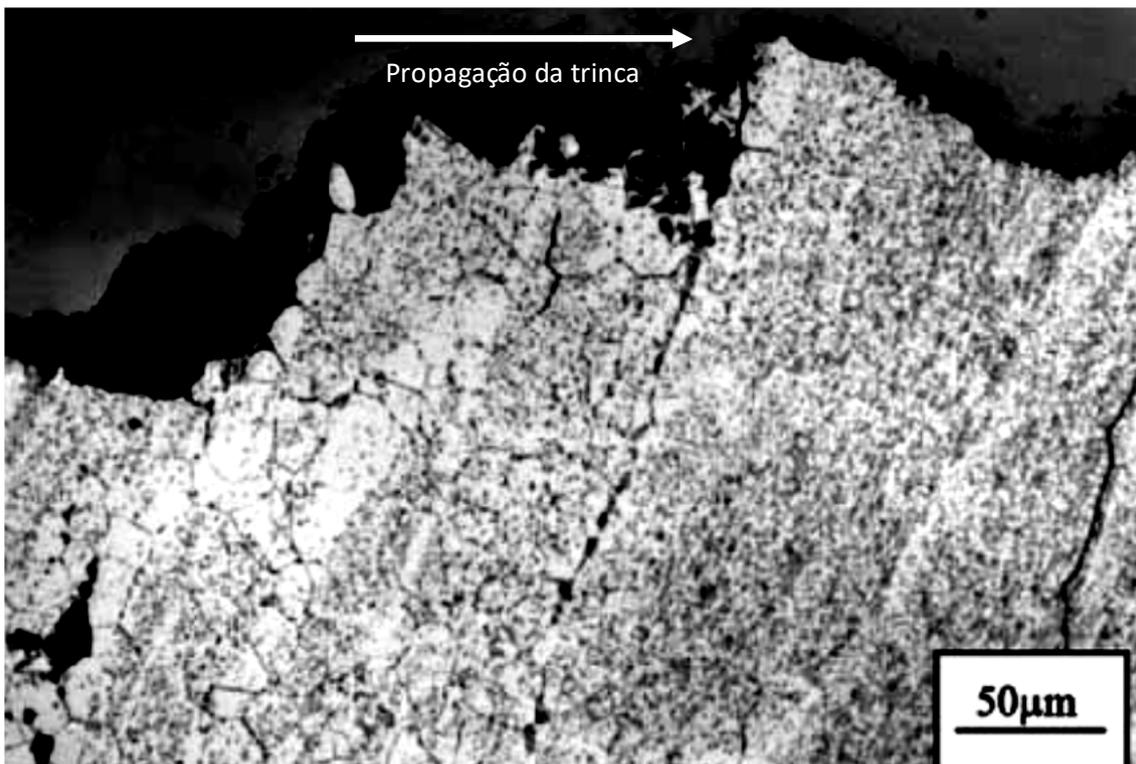
Foram realizados testes de tenacidade à fratura ( $K_{IC}$ ) em duas orientações distintas (vide **Figuras 11-a e 11-b**) para estudar a anisotropia da tenacidade à fratura do material forjado. Os resultados maiores valores de  $K_{IC}$  (valor médio igual a 21,4  $\text{MPa}\cdot\text{m}^{1/2}$ ) para a orientação LT do que para a orientação TL (valor médio igual 13,2  $\text{MPa}\cdot\text{m}^{1/2}$ ) [21].

Para a orientação TL (com valor médio de  $K_{IC}$  igual 13,2  $\text{MPa}\cdot\text{m}^{1/2}$ ), a propagação instável da trinca também ocorreu na fronteira entre as regiões recristalizada e não-recristalizada (vide **Figura 11-c**). A propagação instável da trinca para a orientação LT (com valor médio de  $K_{IC}$  igual 21,4  $\text{MPa}\cdot\text{m}^{1/2}$ ) atravessou as regiões não-recristalizadas [21].

**Figura 11** – Caracterização microestrutural dos corpos de prova de tenacidade à fratura: (a) Microestrutura orientada ao longo do caminho de propagação da trinca (orientação TL); (b) Microestrutura orientada perpendicularmente ao caminho de propagação da trinca (orientação LT). MO [21].

**Figura 11 (continuação)** – Caracterização microestrutural dos corpos de prova de tenacidade à fratura: (c) Propagação da trinca (seta) em forma de degraus (orientação TL), seguindo preferencialmente a orientação da microestrutura; (d) Propagação da trinca, atravessando as regiões não-recristalizadas (orientação LT). Ataque: Keller. MO [21].
