**CASOS  
SELECIONADOS DE  
ANÁLISE DE FALHAS**

**CESAR R. F. AZEVEDO**

**EPUSP  
2018**

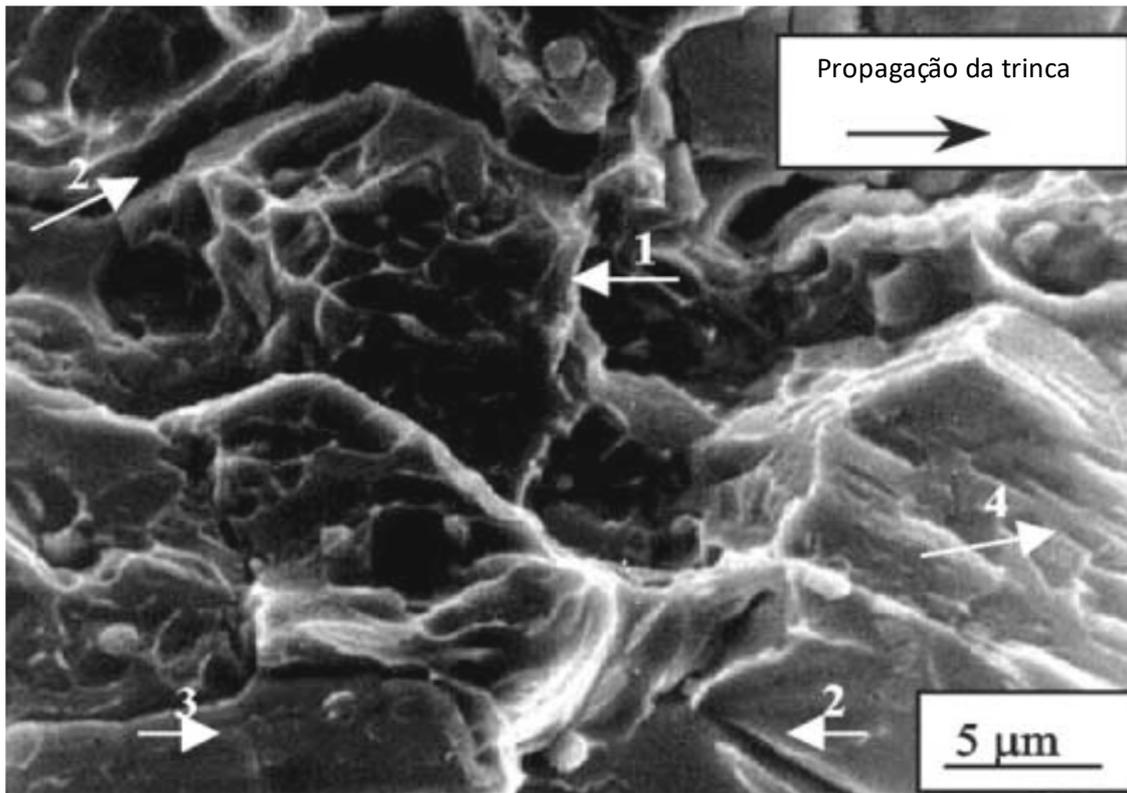
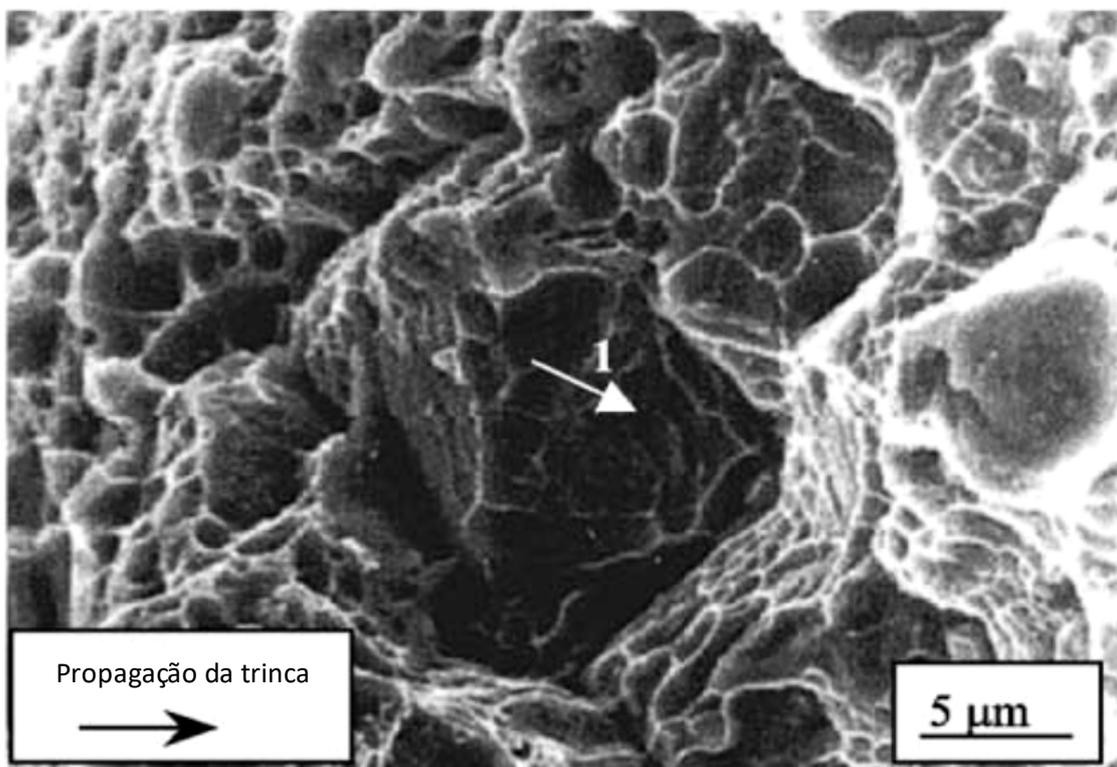
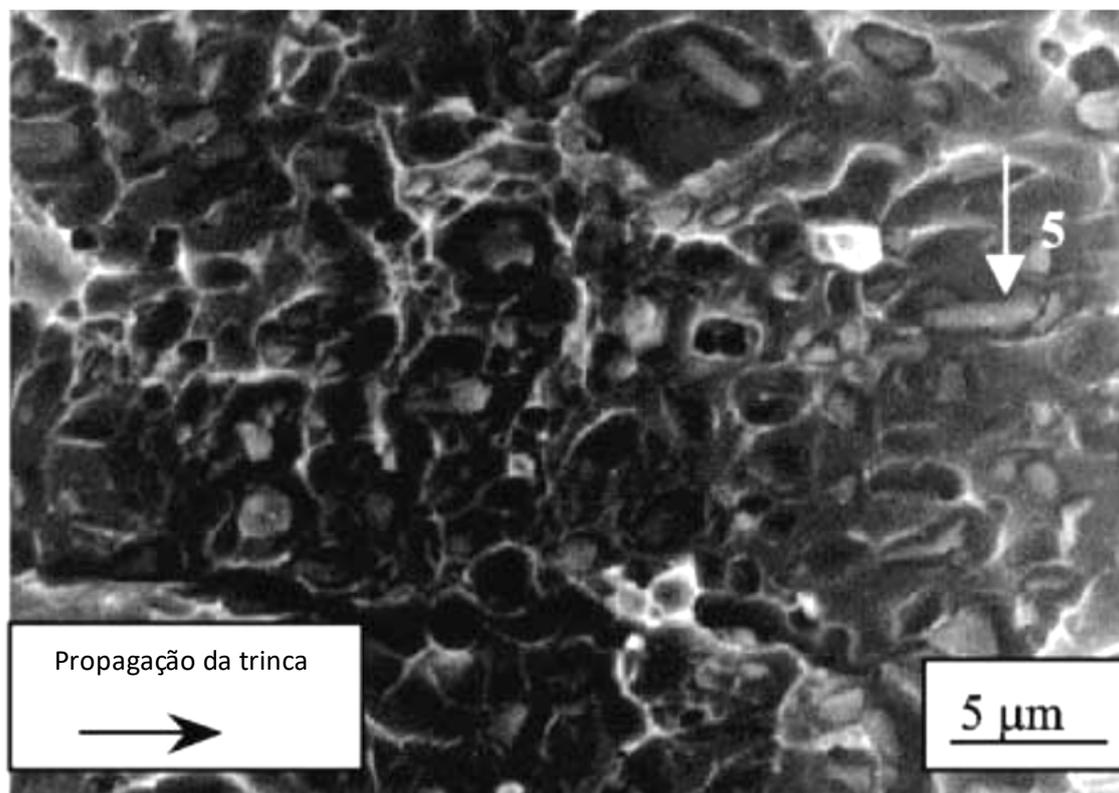
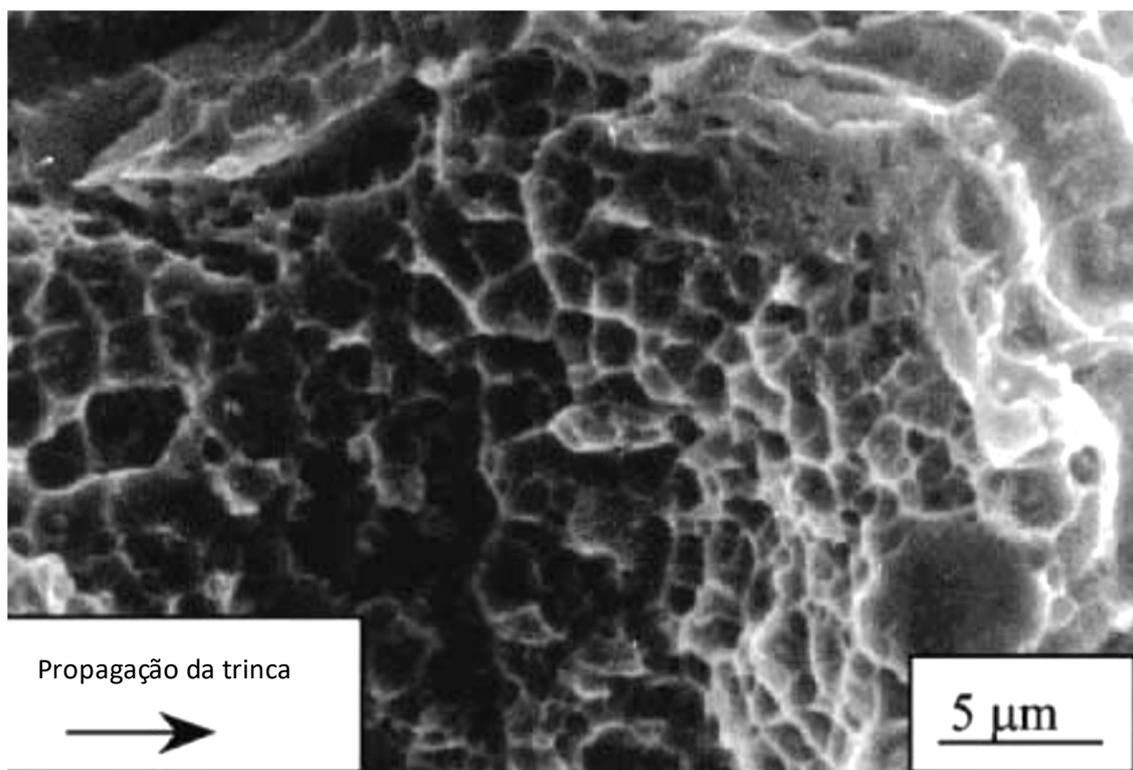
O exame microfractográfico das amostras de tenacidade à fratura indicou que a orientação LT ( $K_{IC} \sim 21,4 \text{ MPa.m}^{1/2}$ ) apresentou maior proporção de fratura intergranular dúctil quando comparada à orientação TL ( $K_{IC} \sim 13,2 \text{ MPa.m}^{1/2}$ ), vide **Figuras 12-a a 12-d**. A orientação de maior tenacidade à fratura (LT) apresentou maior densidade de alvéolos dúcteis, enquanto a orientação TL apresentou fratura dúctil intergranular com alvéolos maiores e mais rasos (vide setas 1), algumas regiões de decoesão intergranular (vide setas 2), precipitados primários clivados (seta 3), decoesão entre precipitado e matriz (seta 4). A comparação das fraturas transgranulares dúcteis confirmou que os alvéolos na orientação TL são qualitativamente maiores e mais rasos.

**Figura 12** – Exame microfractográfico dos corpos de prova de tenacidade à fratura: (a) Orientação TL ( $13,2 \text{ MPa}\cdot\text{m}^{1/2}$ ) e (b) Orientação LT ( $21,4 \text{ MPa}\cdot\text{m}^{1/2}$ ): fratura intergranular dúctil na região recristalizada; MEV-ISE [21]

**Figura 12 (continuação)** – Exame microfractográfico dos corpos de prova de tenacidade à fratura: (c) Orientação TL ( $13,2 \text{ MPa}\cdot\text{m}^{1/2}$ ) e (d) Orientação LT ( $21,4 \text{ MPa}\cdot\text{m}^{1/2}$ ): fratura transgranular dúctil na região não-recristalizada. MEV-ISE [21].

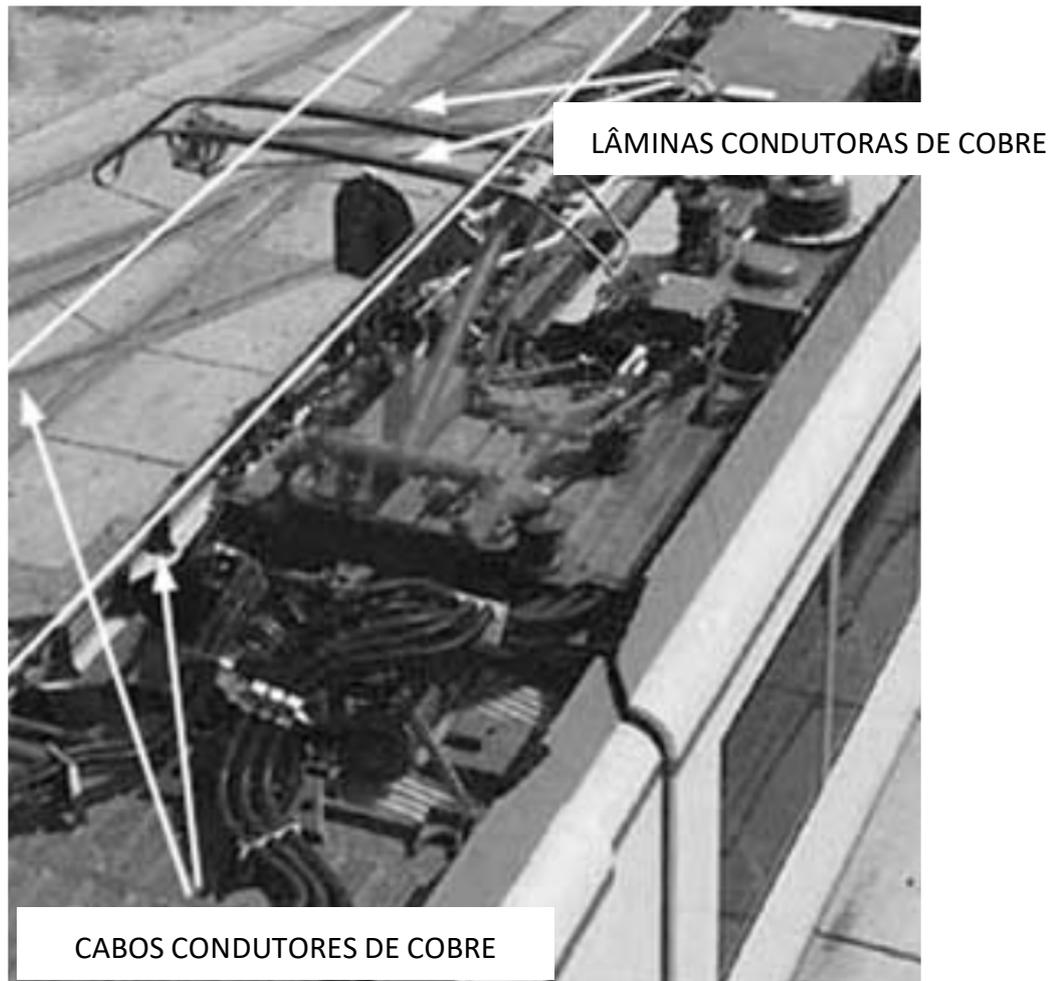
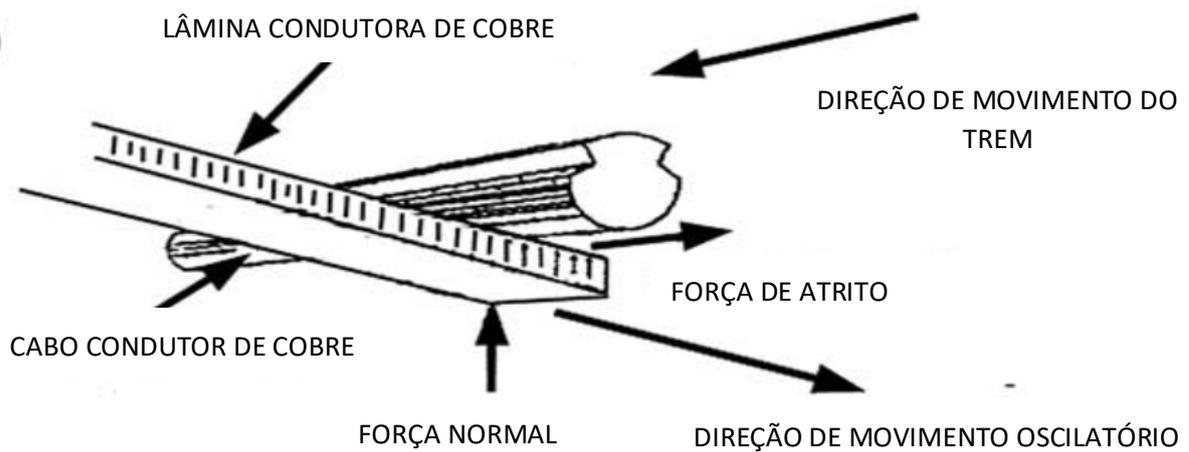
**Figura 13** – Pantógrafo do trem de superfície da linha 5 do Metrô da cidade de São Paulo: (a) Vista geral do sistema de coleta de energia elétrica do trem, indicando a posição dos cabos de cobre (*Cu wire*) e das lâminas de cobre (*Cu strips*); (b) Detalhe do sistema de coleta de energia elétrica do trem mostrando a direção de deslizamento (movimento do trem), dos movimentos oscilatórios e das forças atuantes (normal e de atrito) no sistema tribológico cabo-lâmina [52].

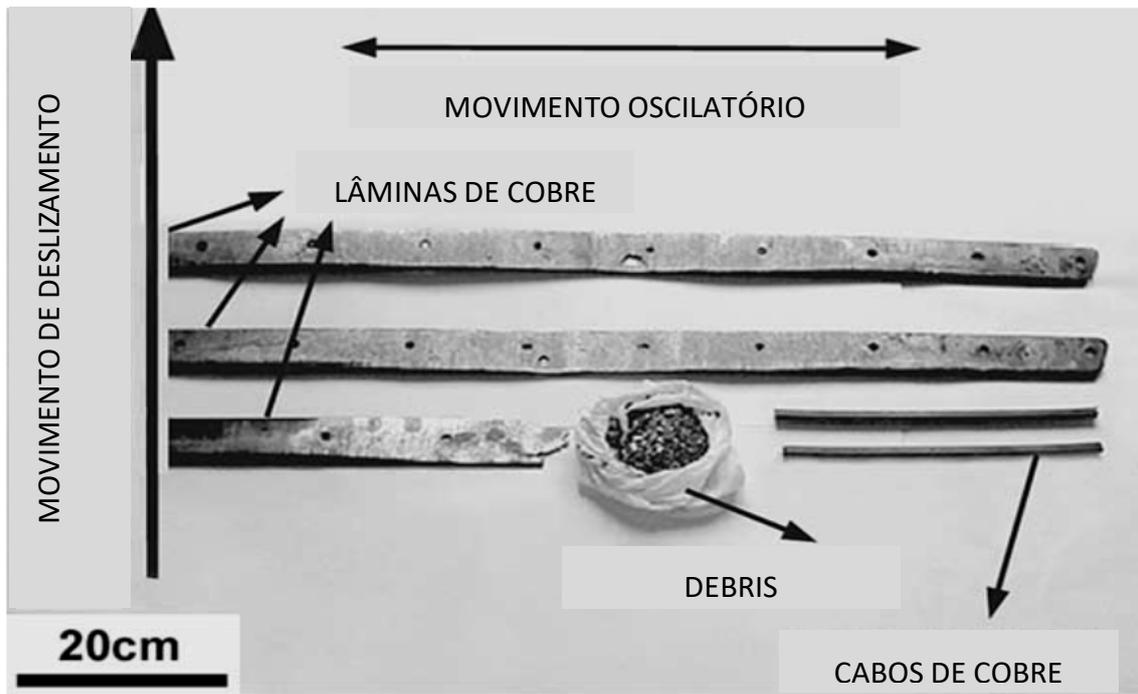
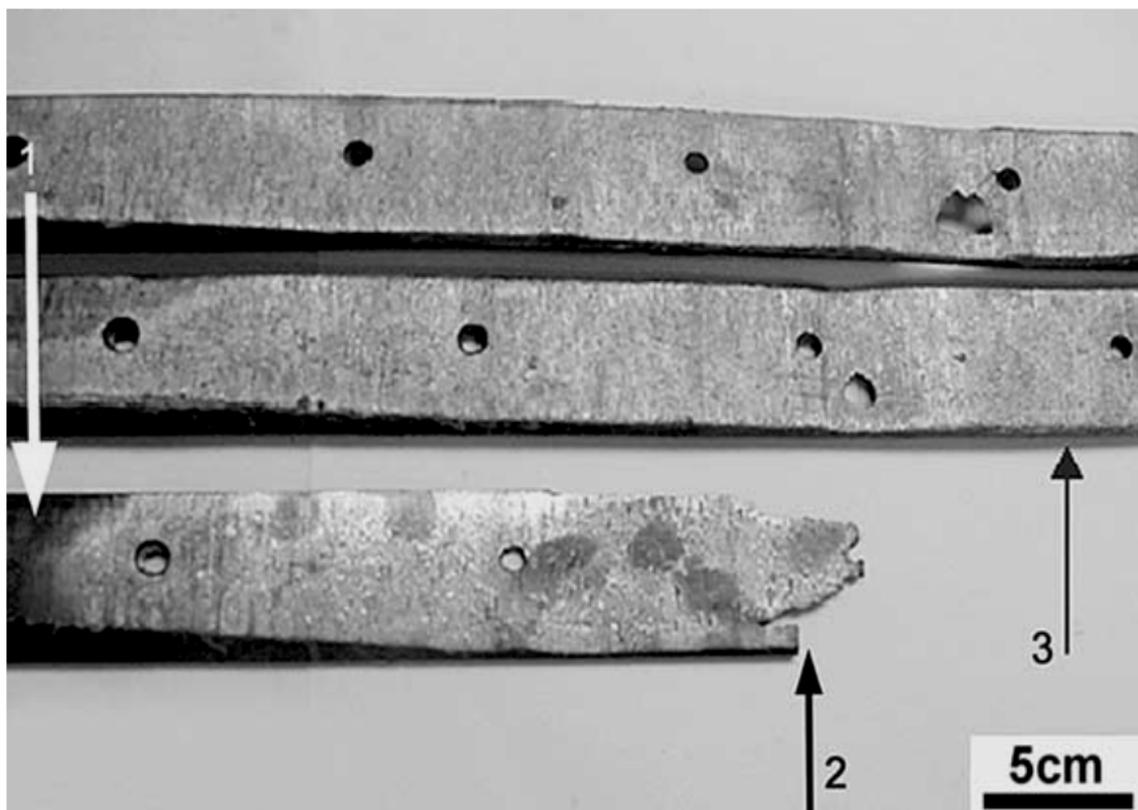
**Figura 14** – Inspeção visual: (a) Vista geral dos três segmentos das lâminas de contato desgastadas, dois segmentos de cabos de cobre novos e de saco plástico contendo debris de desgaste; (b) Amostragem das lâminas: a seta 1 indica a região da lâmina sem desgaste aparente; a seta 2 indica a região com desgaste “severo”; a seta 3 indica a região com desgaste moderado” [52].

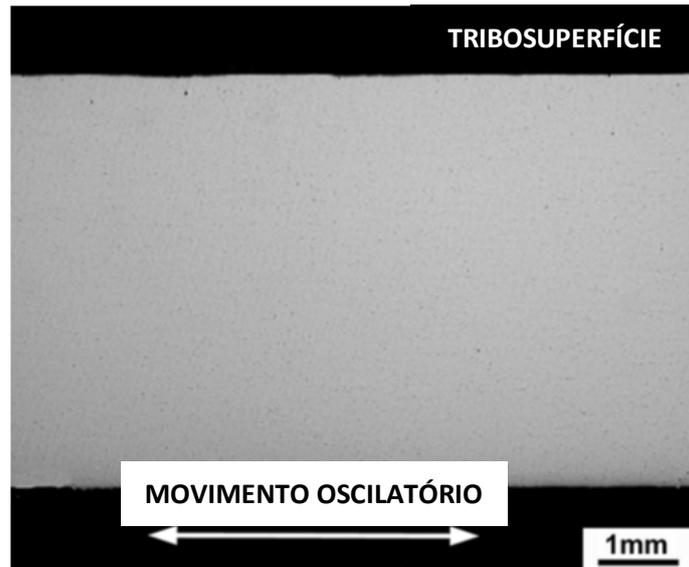
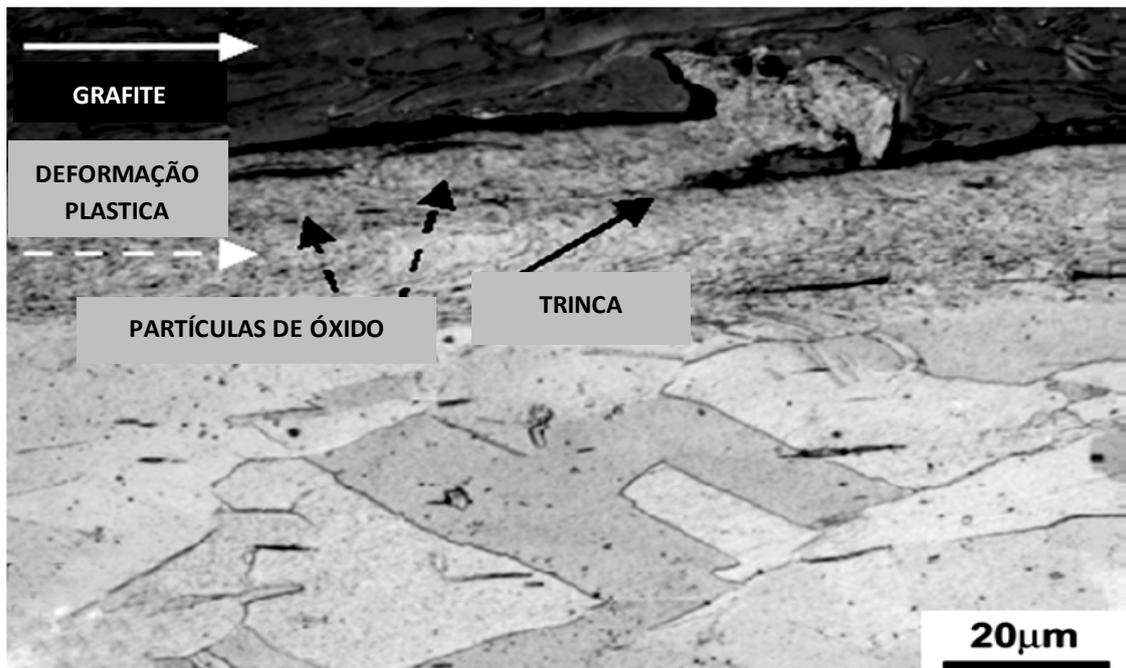
O exame da região sem desgaste aparente da lâmina (vide **Figura 15-a**) mostrou camada lubrificante de grafite (microdureza de 9 HV<sub>0,01</sub>) de 100 µm de espessura sobre a lâmina condutora de cobre (vide **Figura 15-b**). Observou-se ainda uma trinca subsuperficial na camada deformada plasticamente (espessura de 30 µm e microdureza de 93 HV<sub>0,01</sub>) junto à tribosuperfície da lâmina de cobre sem desgaste aparente (vide **Figura 15-b**). A trinca é orientada ao longo do movimento de oscilação entre os cabos de cobre e as lâminas de cobre (vide **Figura 15-a**).

A microestrutura da região mais interna da lâmina de cobre (vide **Figura 15-b**) não apresentou deformação plástica, revelando grãos equiaxiais de Cu ( $\alpha$ ) com diâmetro de aproximadamente 30 µm e inclusões alongadas de Cu<sub>2</sub>O. Os resultados indicam que as interfaces entre a matriz de Cu ( $\alpha$ ) e as inclusões de Cu<sub>2</sub>O localizadas dentro da camada deformada plasticamente são pontos preferenciais de nucleação de trincas subsuperficiais.

**Figura 15** – Microestrutura da lâmina de cobre em região sem desgaste aparente. A direção deslizante) é ortogonal à página: (a) Ausência de sulcos de desgaste na tribosuperfície da lâmina; (b) Detalhe da tribosuperfície mostrando camada de grafite (vide seta branca), com espessura de 100  $\mu\text{m}$  e microdureza de 9  $\text{HV}_{0,01}$ , e camada deformada plasticamente (seta branca pontilhada), com espessura de 30  $\mu\text{m}$  e microdureza de 93  $\text{HV}_{0,01}$ , orientada ao longo da direção do movimento de oscilação. A camada deformada plasticamente apresenta inclusões alongadas de  $\text{Cu}_2\text{O}$  com mesma morfologia do substrato não deformado. Observa-se a nucleação e propagação de trinca subsuperficial (vide seta preta sólida) ao longo da interface entre  $\text{Cu}_2\text{O}$  e matriz. Região não deformada apresenta grãos equiaxiais de aproximadamente 30  $\mu\text{m}$  e inclusões alongadas de  $\text{Cu}_2\text{O}$  (microanálise química EDS). MEV. IER (imagem de elétrons retroespalhados) [52].

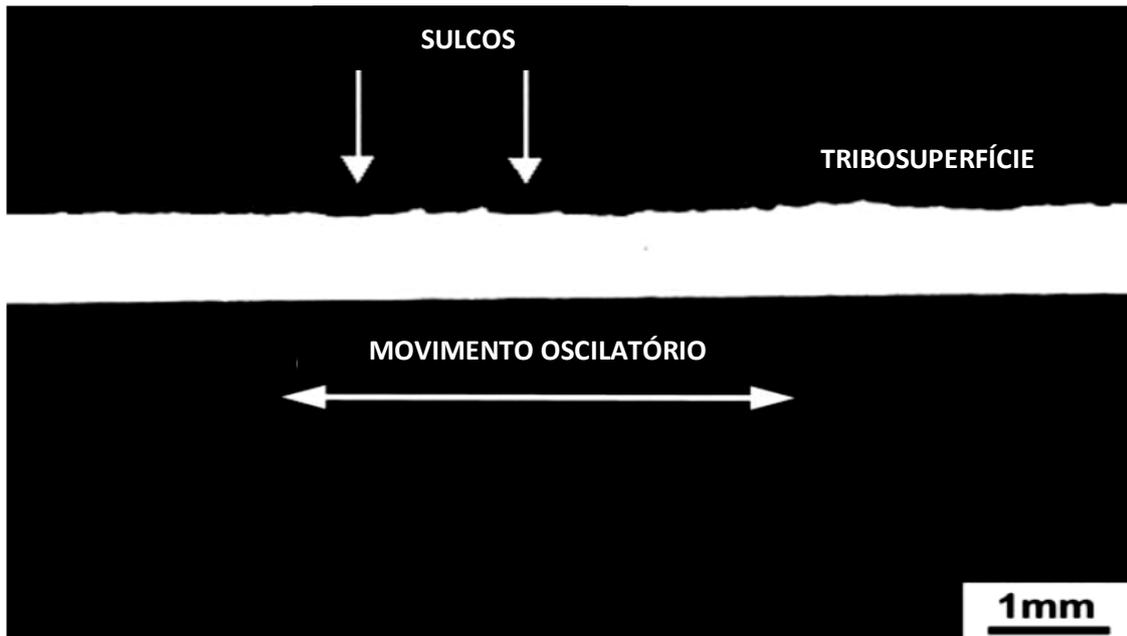
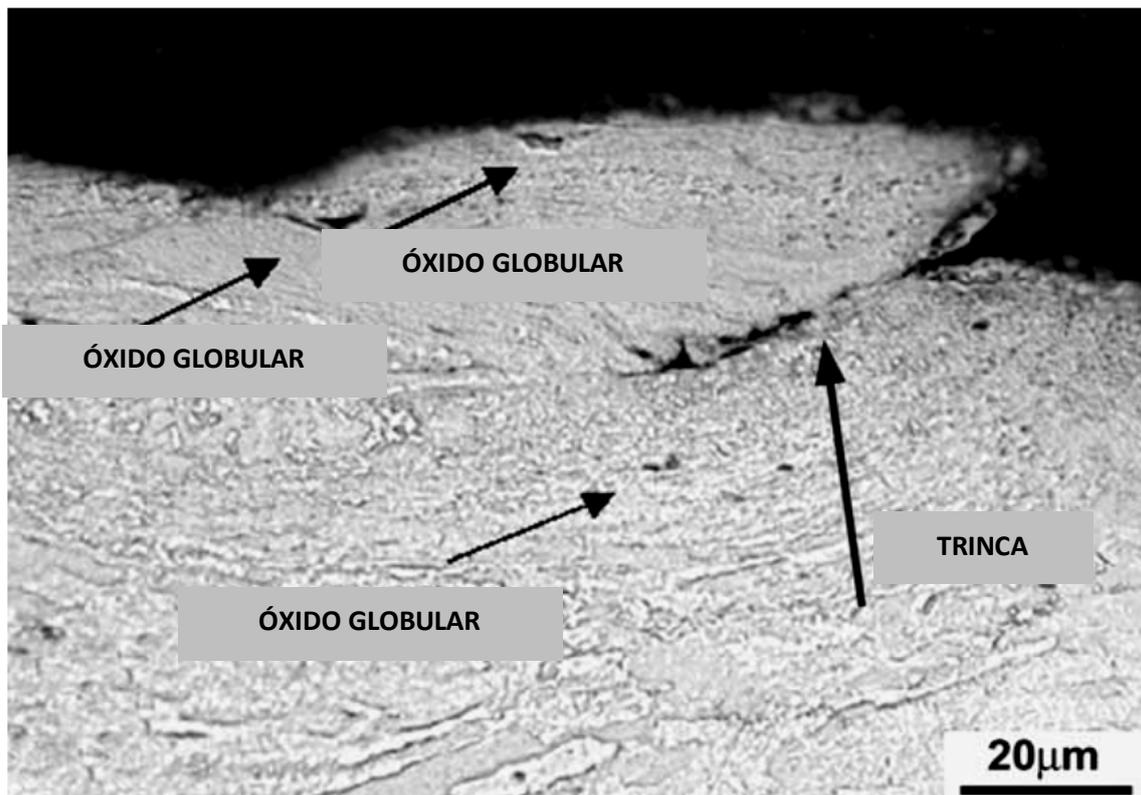
A **Figura 16-a** mostra os sulcos de desgaste presentes na tribosuperfície das lâminas de cobre, apresentando desgaste moderado (redução da espessura da lâmina de 5 mm para 1 mm) - o movimento do trem (direção deslizante) é ortogonal à página. A **Figura 16-b** mostra a microestrutura da tribosuperfície da lâmina, já sem a presença da camada lubrificante de grafite. Observa-se camada deformada plasticamente (espessura maior do que 80 µm e dureza de 120 HV<sub>0,01</sub>), trinca orientada ao longo da direção do movimento de oscilação entre os cabos e a lâmina de cobre; e inclusões de Cu<sub>2</sub>O com morfologia globular. Estas observações sugerem a ocorrência de fusão incipiente na tribosuperfície da lâmina condutora, decorrente de descargas elétricas (desgaste induzido por eletricidade) [52].

**Figura 16** – Microestrutura da lâmina em região com desgaste moderado. O movimento do trem é ortogonal à página: (a) Presença de sulcos de desgaste na tribosuperfície da lâmina; (b) Microestrutural da tribosuperfície da lâmina sem camada de grafite e com presença de camada deformada plasticamente (espessura ~ 80 µm e microdureza de 120 HV<sub>0,01</sub>). As inclusões de Cu<sub>2</sub>O apresentam morfologia esférica, indicando que ocorreu fusão incipiente na tribosuperfície da lâmina. Observa-se trinca orientada ao longo da direção do movimento de oscilação. MEV., IER [52].

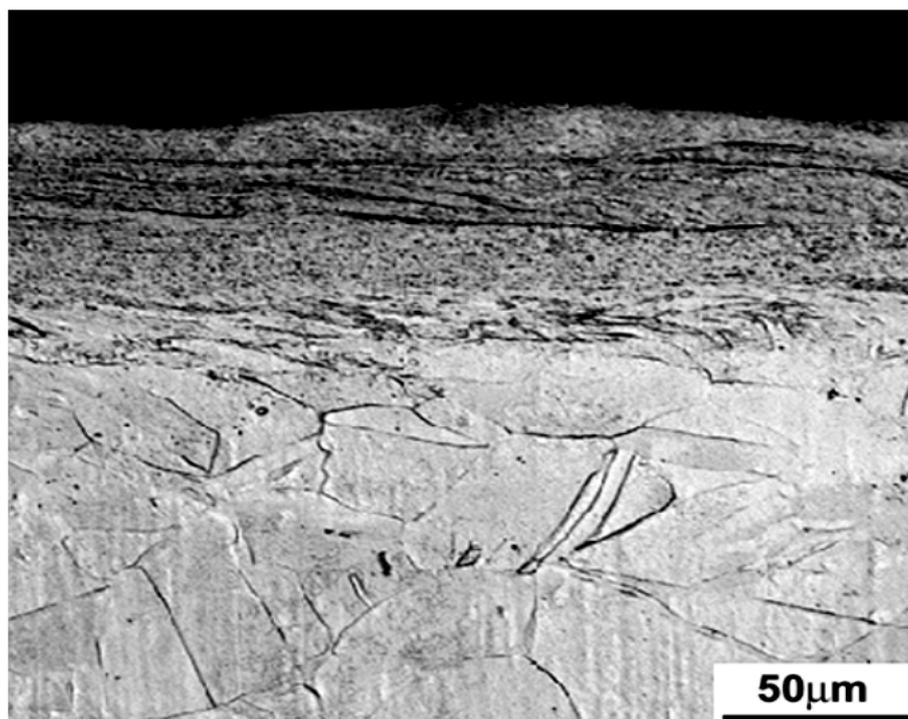
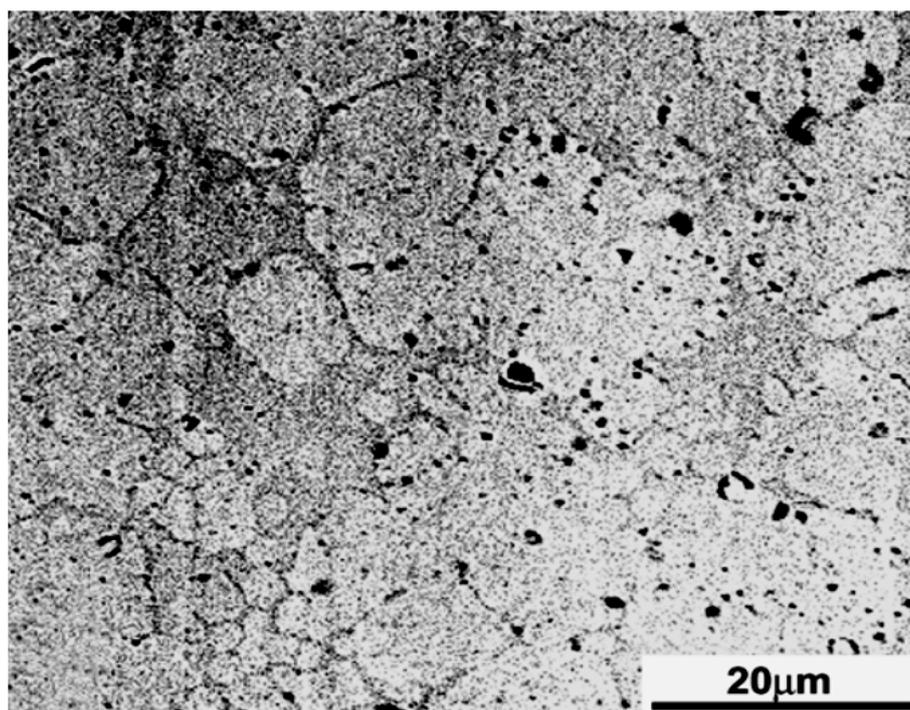
A **Figura 17-a** mostra a microestrutura de debris parcialmente encruado na superfície (microdureza de 106 HV<sub>0,01</sub>), enquanto a **Figura 17-b** mostra debris com microestrutura dendrítica (microdureza de 59 HV<sub>0,01</sub>) e inclusões globulares de Cu<sub>2</sub>O, ambos originados na tribosuperfície da lâmina condutora. O outro debris de cobre deformado plasticamente (com valor de microdureza de 120 HV<sub>0,01</sub>) não apresentou inclusões de Cu<sub>2</sub>O, indicando que ele foi gerado na tribosuperfície do cabo de cobre, que apresenta 13 ppm de oxigênio enquanto a lâmina de cobre apresenta 232 ppm de oxigênio (vide **Figura 17-c**).

**Figura 17** – Microestrutura dos debris de desgaste: (a) Detalhe microestrutural de debris com morfologia semelhante a uma panqueca, que é composto por material plasticamente deformado na superfície (microdureza de 106HV<sub>0,01</sub>) e contendo trincas subsuperficiais; (b) Microestrutura de debris com morfologia de gota de chuva, mostrando microestrutura dendrítica (microdureza de 59 HV<sub>0,01</sub>) e inclusões globulares de CuO<sub>2</sub>. A presença de óxido indica que estes debris foram originados pela fusão da camada superficial da lâmina de cobre. MEV. IES e IER [52].

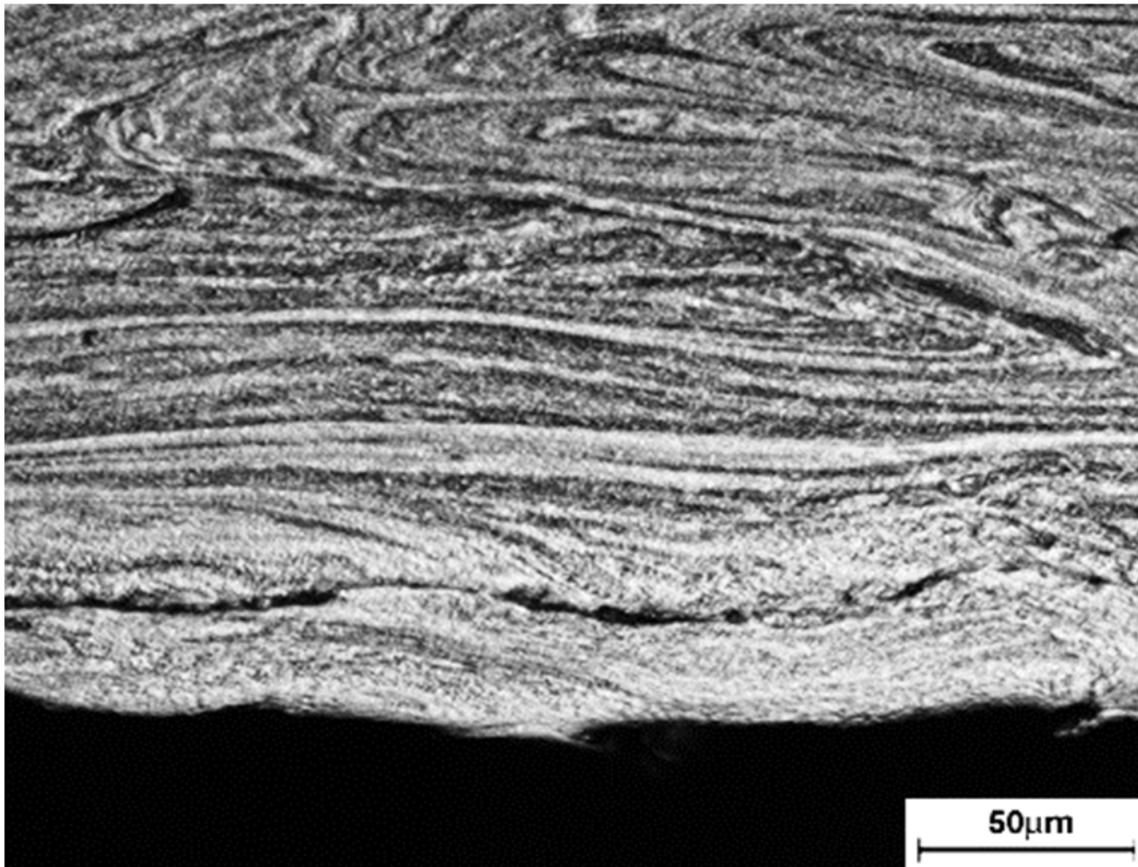
**Figura 17** (continuação – Microestrutura dos debris de desgaste: (c) Detalhe de debris completamente deformado plasticamente (microdureza de 120 HV<sub>0,01</sub>), provavelmente originado nos cabos de cobre (ausência de inclusões de CuO<sub>2</sub>). MEV. IES e IER [52].

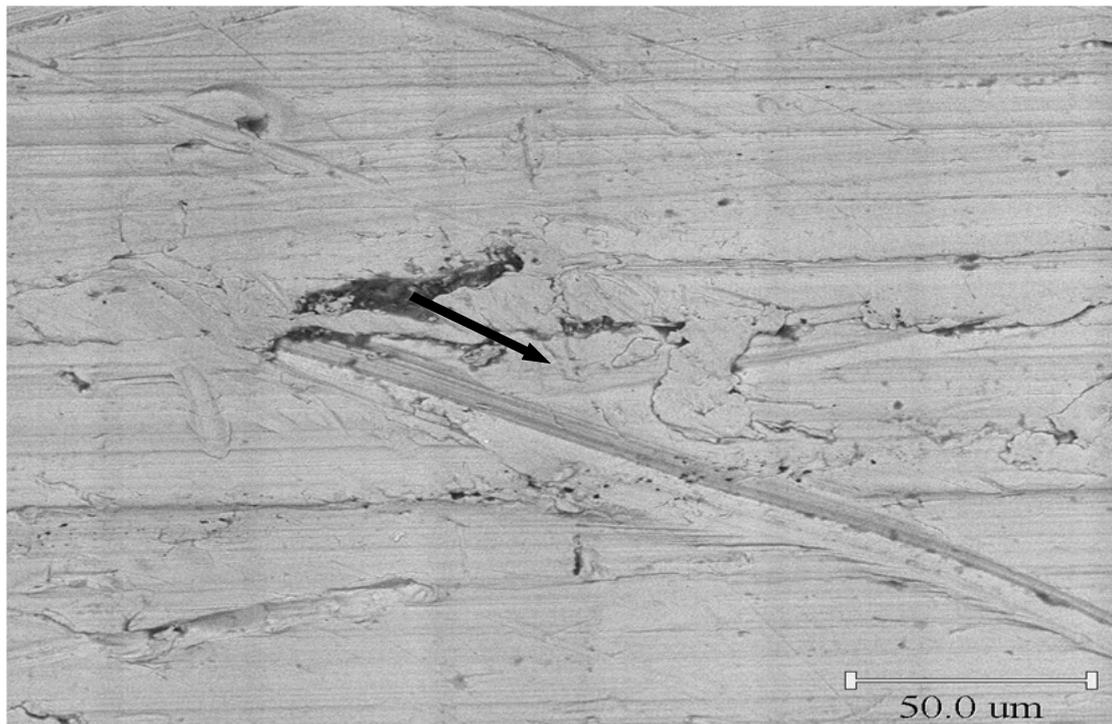
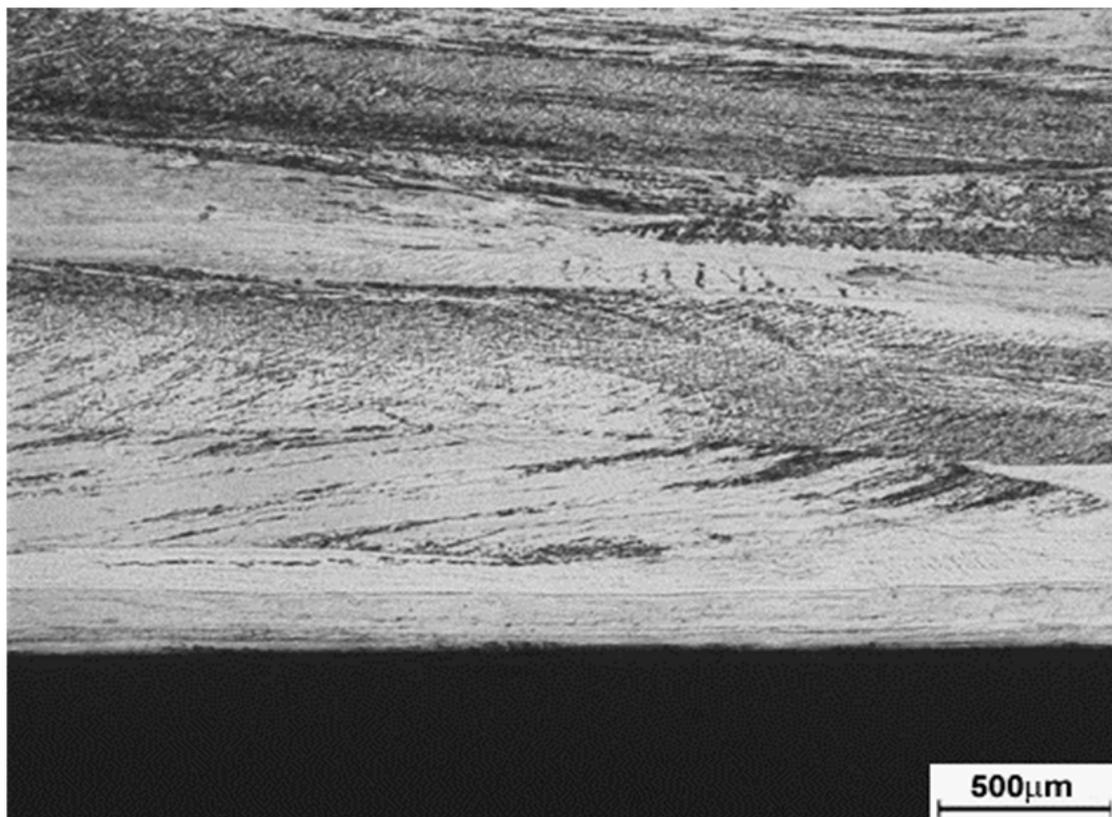
O exame topográfico de cabos condutores mostrou, adicionalmente, a presença de partículas abrasivas exógenas de Al<sub>2</sub>O<sub>3</sub>, com dureza nominal de 2000 HV [55-56], incrustadas nas tribosuperfícies dos cabos (vide **Figura 18-a**). A caracterização metalográfica dos cabos condutores revelou grãos alongados de Cu ( $\alpha$ ) com microdureza de 96 HV<sub>0,05</sub>, típicos da condição encruada (vide **Figura 18-b**). A presença de inclusões de Cu<sub>2</sub>O não foi observada nos cabos.

**Figura 18** – Cabo de cobre sem uso: (a) Topografia do cabo mostrando partícula incrustada de Al<sub>2</sub>O<sub>3</sub> (vide seta). MEV. IES, microanálise EDS; (b) Microestrutura orientada do cabo de cobre, típica de material deformado plasticamente a frio (microdureza de 96 HV<sub>0,01</sub>). MEV. IER [52].

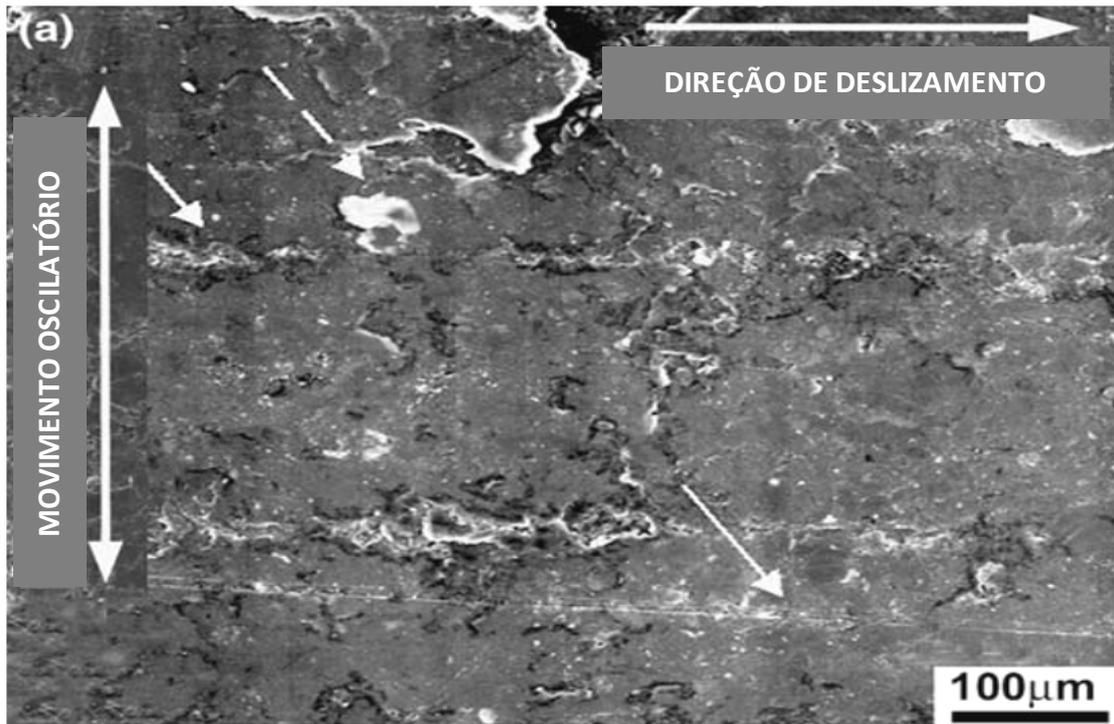
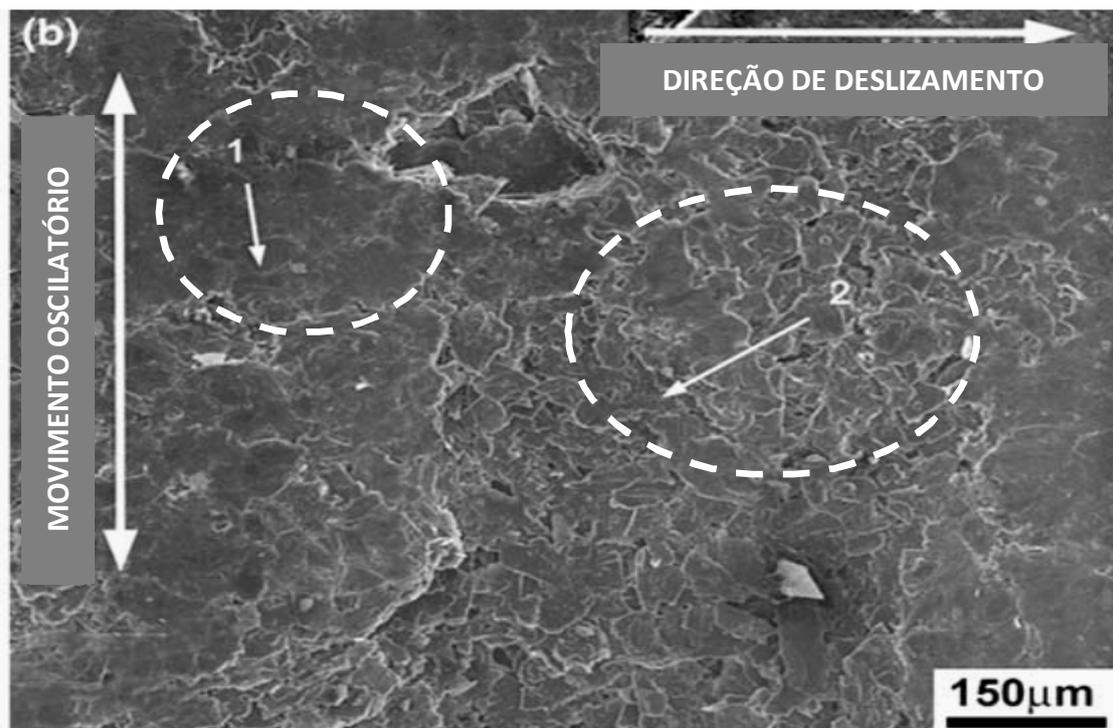
- No primeiro estágio ocorreram o regime de desgaste misto da camada lubrificante de grafite (desgaste adesivo e desgaste abrasivo com presença de terceiro corpo) e o regime de desgaste adesivo com lubrificação da lâmina de cobre, com presença de deformação plástica e de trincamento no sentido do movimento de oscilação (vide **Figura 19-a**). O destacamento da camada lubrificante de grafite foi mostrado na **Figura 19-b**, enquanto a **Figura 19-c** mostra as marcas de desgaste abrasivo da camada de grafite e o trincamento da camada de grafite [52].

**Figura 19** – Exame topográfico da tribosuperfície da lâmina na região sem desgaste (com camada de grafite): (a) A seta branca pontilhada mostra debris de Cu encruado, enquanto as setas brancas sólidas apontam para as marcas de desgaste abrasivo na camada de grafite no sentido da movimentação do trem; (b) Algumas áreas (vide seta 1) mostram a camada de grafite deformada plasticamente e trincada, enquanto outras áreas (vide seta 2) indicam o destacamento da camada de grafite. MEV. IES [52].

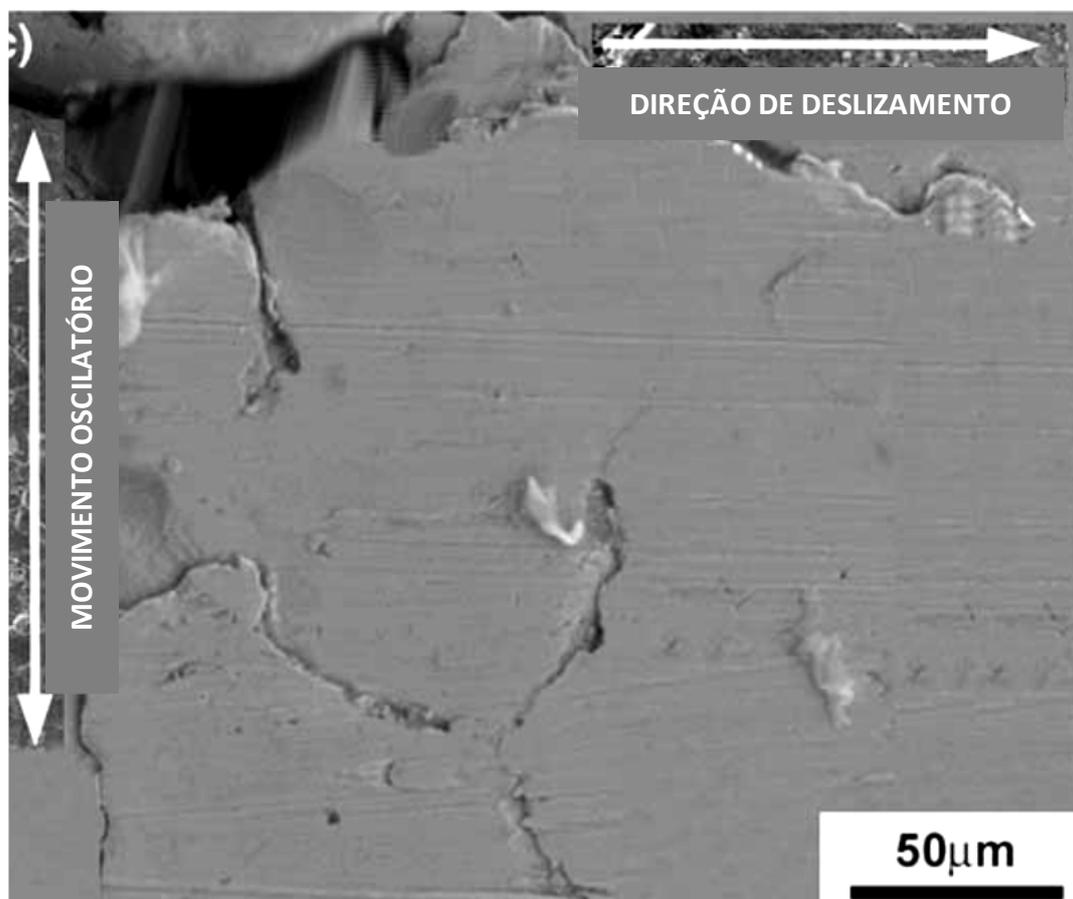
**Figura 19** (continuação) – Exame topográfico da tribosuperfície da lâmina na região sem desgaste aparente (com camada de grafite): (c) Detalhe mostrando marcas de desgaste abrasivo e de trincas na camada de grafite. MEV. IES [52].

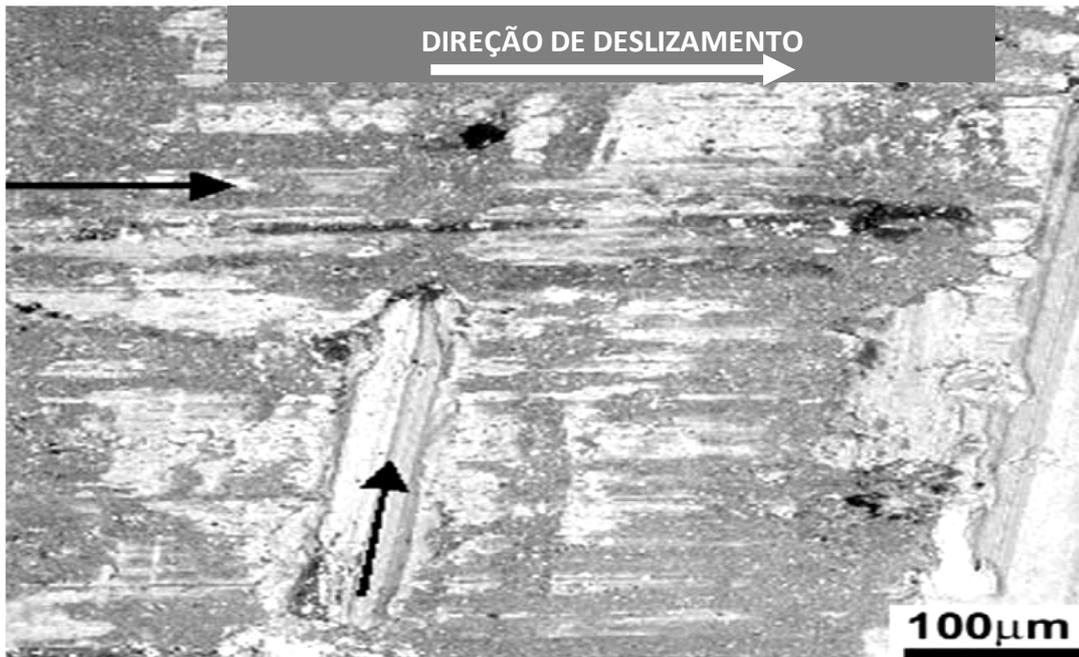
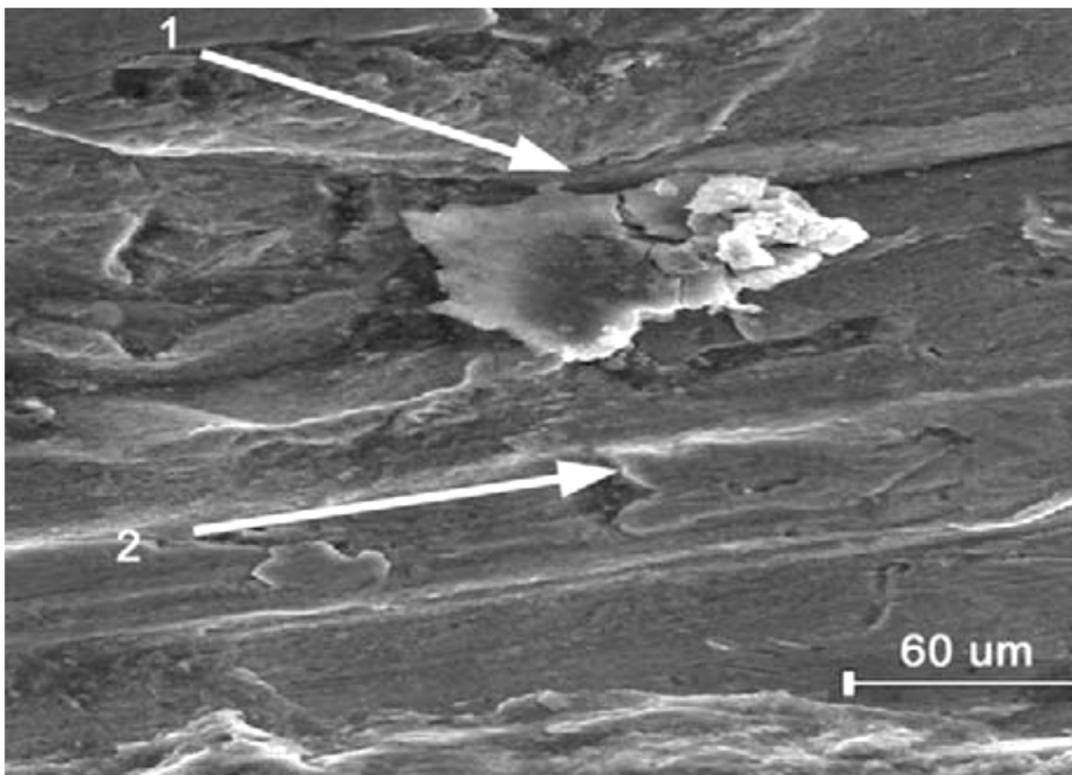
- Depois do desgaste parcial da camada de grafite, iniciou-se o segundo estágio, com a ação do desgaste abrasivo das lâminas de cobre (vide **Figuras 20-a a 20-b**), que apresentou marcas de desgaste orientadas em dois sentidos de movimento relativo entre os cabos e as lâminas: oscilação e deslizamento. Observou-se a presença de partículas exógenas e abrasivas de  $\text{SiO}_2$  nas tribosuperfícies das lâminas (contaminação do meio) [52].

**Figura 20** – Exame topográfico da tribosuperfície da lâmina de cobre na região com desgaste “moderado”: (a) Partículas pretas são resíduos de grafite e as regiões cinza escura revelam fina camada de grafite. Observam-se marcas de desgaste abrasivo (setas pretas) ao longo de duas direções (movimentos de deslizamento e oscilatório); (b) Detalhe mostrando presença de terceiro corpo (vide seta 1) associado com marcas de desgaste abrasivo (vide seta 2) no sentido do movimento oscilatório entre cabo e lâmina. MEV. IER e IES [52].

A presença dominante de debris com morfologia de “panqueca” indicou que o principal mecanismo de desgaste das lâminas condutoras de cobre foi abrasivo [57]. Sugeriu-se, deste modo, a seleção de material compósito Cu-grafite [58] para a fabricação das lâminas condutoras, de modo a evitar a transição para os estágios de maior desgaste.

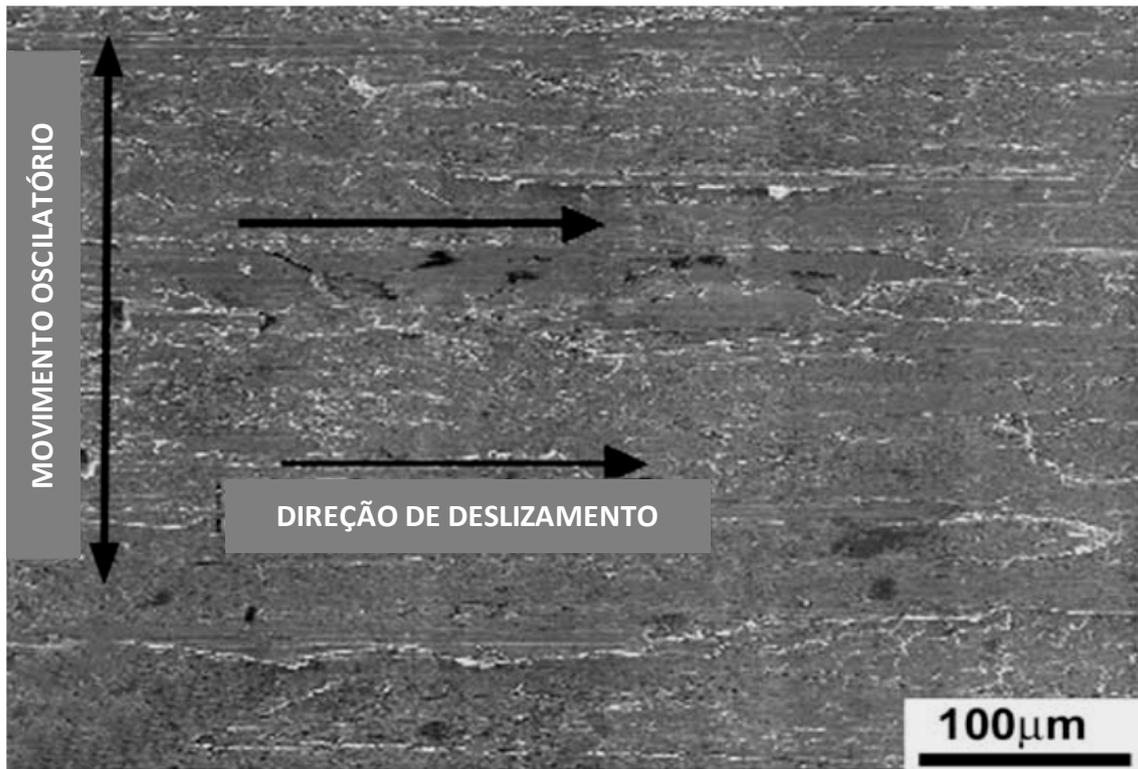
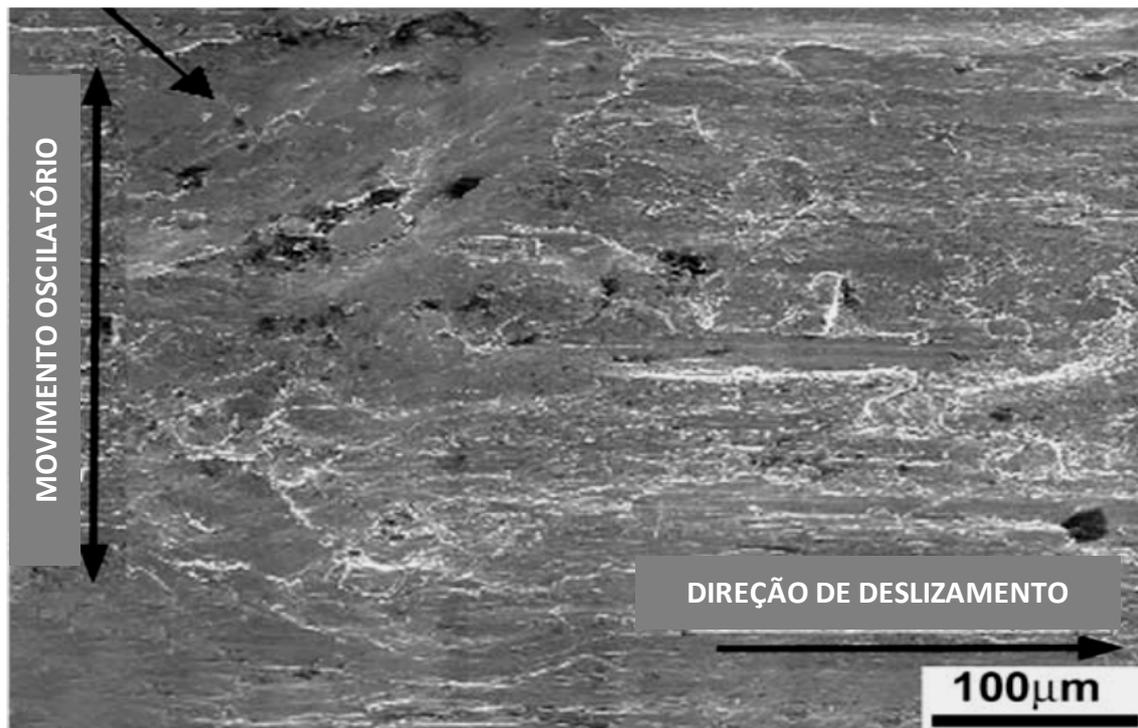
- Após o desgaste completo da camada de grafite, o terceiro estágio evoluiu mais rapidamente e as marcas de desgaste estavam orientadas preferencialmente ao longo da direção de deslizamento do trem (vide **Figuras 21-a a 21-d**). Nesta etapa ocorreu o regime de desgaste misto entre as tribosuperfícies das lâminas de cobre e dos cabos condutores, com ação simultânea de desgaste adesivo sem lubrificação (entre cabo e lâmina), de desgaste abrasivo com presença de terceiro corpo (debris de Cu encruado, partículas de  $\text{Cu}_2\text{O}$ ,  $\text{SiO}_2$  e  $\text{Al}_2\text{O}_3$ ) e do desgaste induzido por eletricidade (fusão localizada) [52].

**Figura 21** – Exame topográfico da tribosuperfície da lâmina na região com desgaste “severo”: (a) As setas pretas mostram marcas de desgaste abrasivo alinhadas ao longo da direção de deslizamento. As partículas pretas são resíduos de grafite; (b) A seta preta indica região de intensa deformação plástica da lâmina. MEV. IES [52].
