**CASOS  
SELECIONADOS DE  
ANÁLISE DE FALHAS**

**CESAR R. F. AZEVEDO**

**EPUSP  
2018**

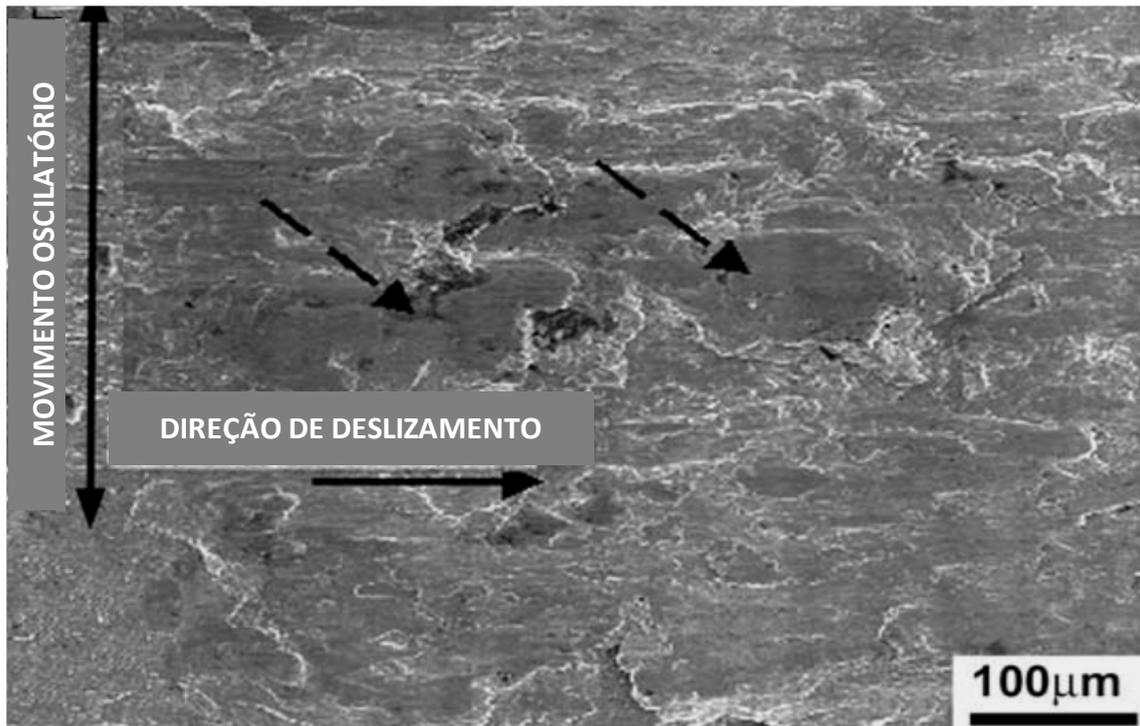
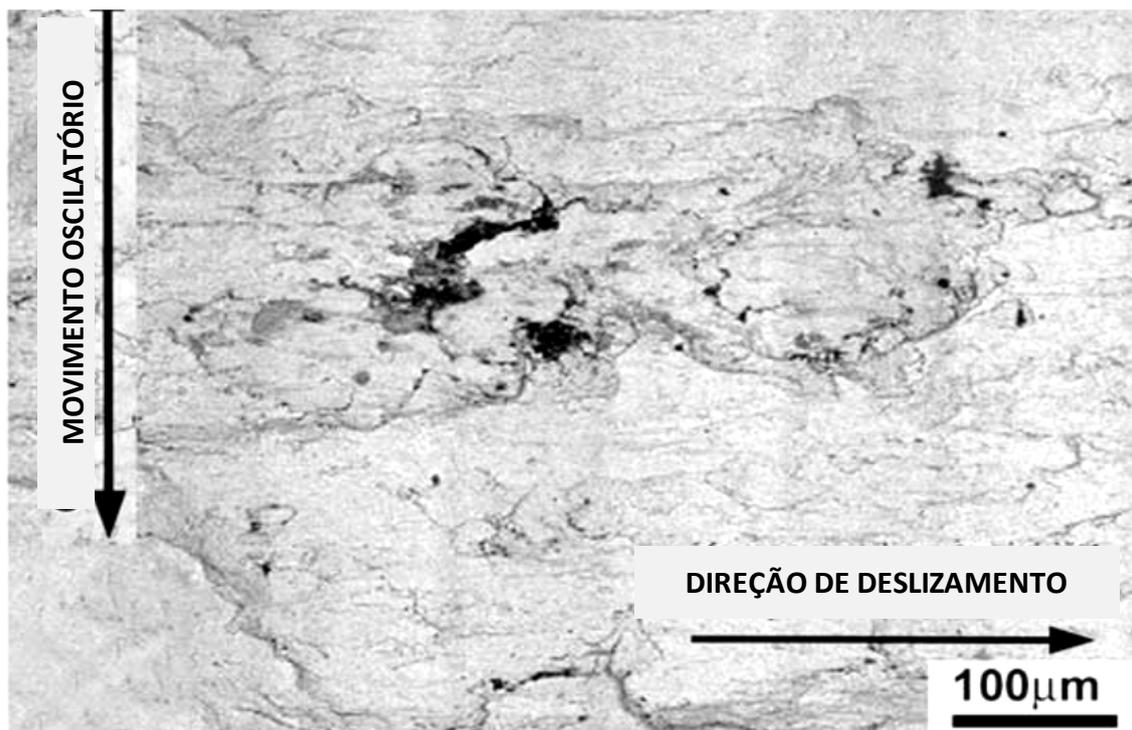
**Figura 21 (continuação)** – Exame topográfico da tribosuperfície da lâmina na região com desgaste “severo”: (c) As setas pretas pontilhadas mostram marcas de desgaste abrasivo alinhadas ao longo da direção de deslizamento. As setas pontilhadas apontam para regiões com intensa deformação plástica; (d) As regiões mais escuras contêm grafite residual, as regiões acinzentadas estão cobertas com óxido de cobre e as regiões mais claras são compostas de cobre metálico. MEV. IES, IER, microanálise EDS [52].

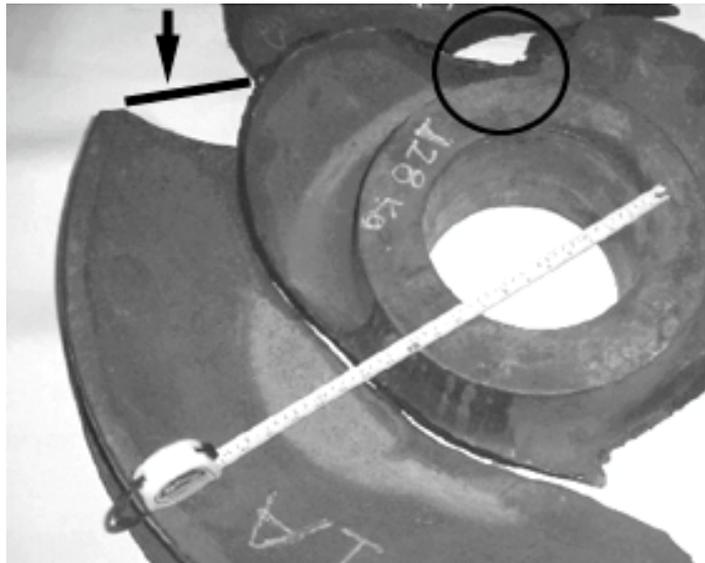
Um trem com 200 vagões carregados com minério de ferro descarrilou em 02/06/2003 e, como consequência, 46 vagões tombaram. O artigo de Fuoco et al. [68] investigou uma roda ferroviária quebrada (fabricada com aço fundido de aço, vide **Figura 22**), que hipoteticamente causou o descarrilamento de trem.

**Figura 22** – Vista geral da roda ferroviária rompida. Foram examinadas as regiões A e B (círculo) e C (seta) [68].

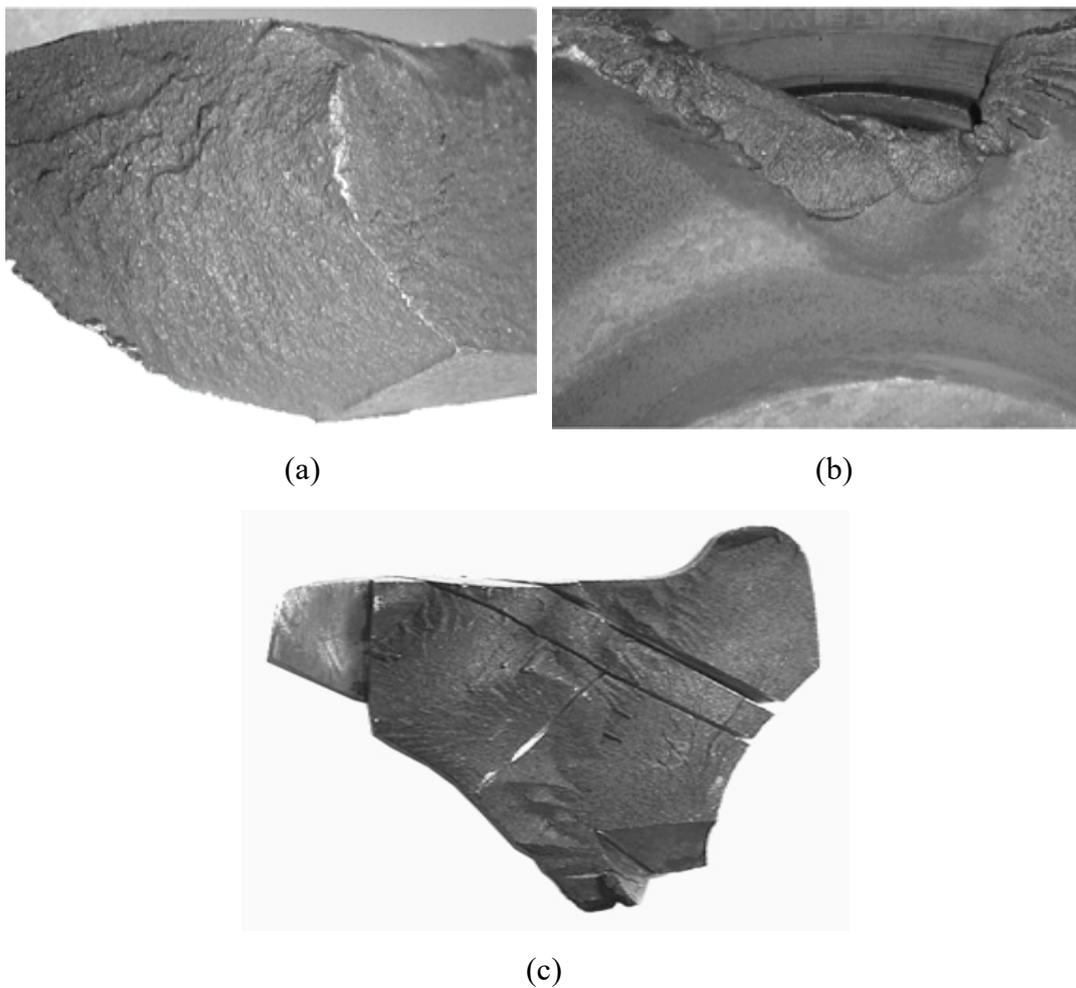
A inspeção visual das amostras A, B e C não mostrou evidências de "marcas de praia", que são normalmente observadas nas superfícies de fratura por fadiga. A amostra C mostrou marcas de sargento, típicas de fratura frágil (vide **Figuras 23-a a 23-c**) [68].

**Figura 23** - Detalhe das superfícies de fratura das regiões A (a), B (b) e C (c). A superfície de fratura é rugosa e apresenta linhas radiais [68].

Observou-se que a presença de duas orientações de propagação diferentes na superfície da fratura da amostra C (vide **Figura 23-c**), sugerindo que a fratura da roda ocorreu por sobrecarga e em dois estágios [68], conforme ilustrado na **Figura 28**:

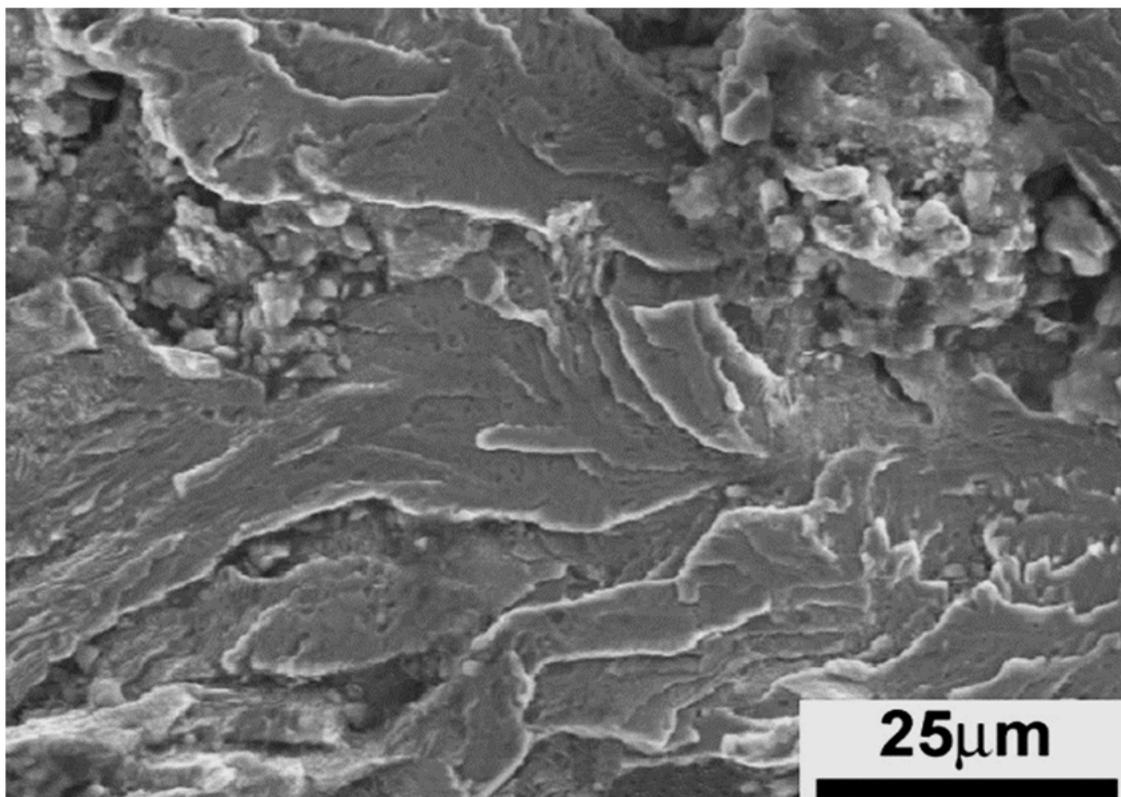
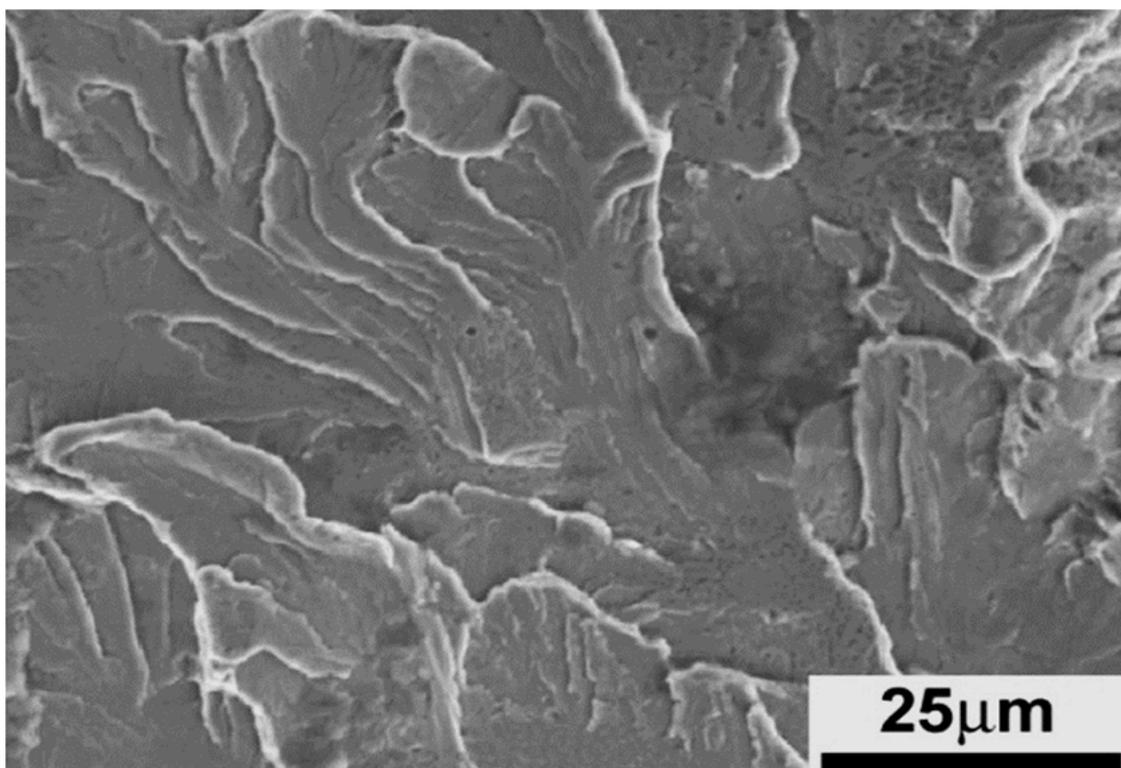
As **Figuras 26-a a 26-c** apresentam os aspectos microfractográficos das superfícies de fratura das amostras A, B e C da roda ferroviária. As superfícies de fratura são constituídas essencialmente por clivagem transgranular, sem qualquer evidência da presença de marcas de estrias de fadiga ou de intenso trincamento secundário da interface entre as fases ferrita e cementita (comparar com a **Figura 24**). Os resultados microfractográficos da fratura da roda não mostraram nenhuma evidência da ocorrência de fratura por fadiga (**Figuras 26-a a 26-c.**), mas apenas topografias típicas fratura por clivagem transgranular, típicas de fratura por sobrecarga [69-70].

**Figura 26** – Exame microfractográfico da roda de aço fundido: (a) Fratura da amostra A após limpeza ultrassônica com acetona; (b) Fratura da amostra B após limpeza ultrassônica com acetona. MEV. IES [68].

Os resultados microfractográficos das superfícies de fratura das regiões A, B e C da roda de aço fundido (**Figuras 26-a a 26-c.**) mostraram que a sua fratura da roda fundida de aço ocorreu por mecanismo de clivagem transgranular, típica de fratura instável em material de baixa ductilidade, indicando que a roda fundida quebrou por sobrecarga, como consequência do descarrilamento do trem [68].

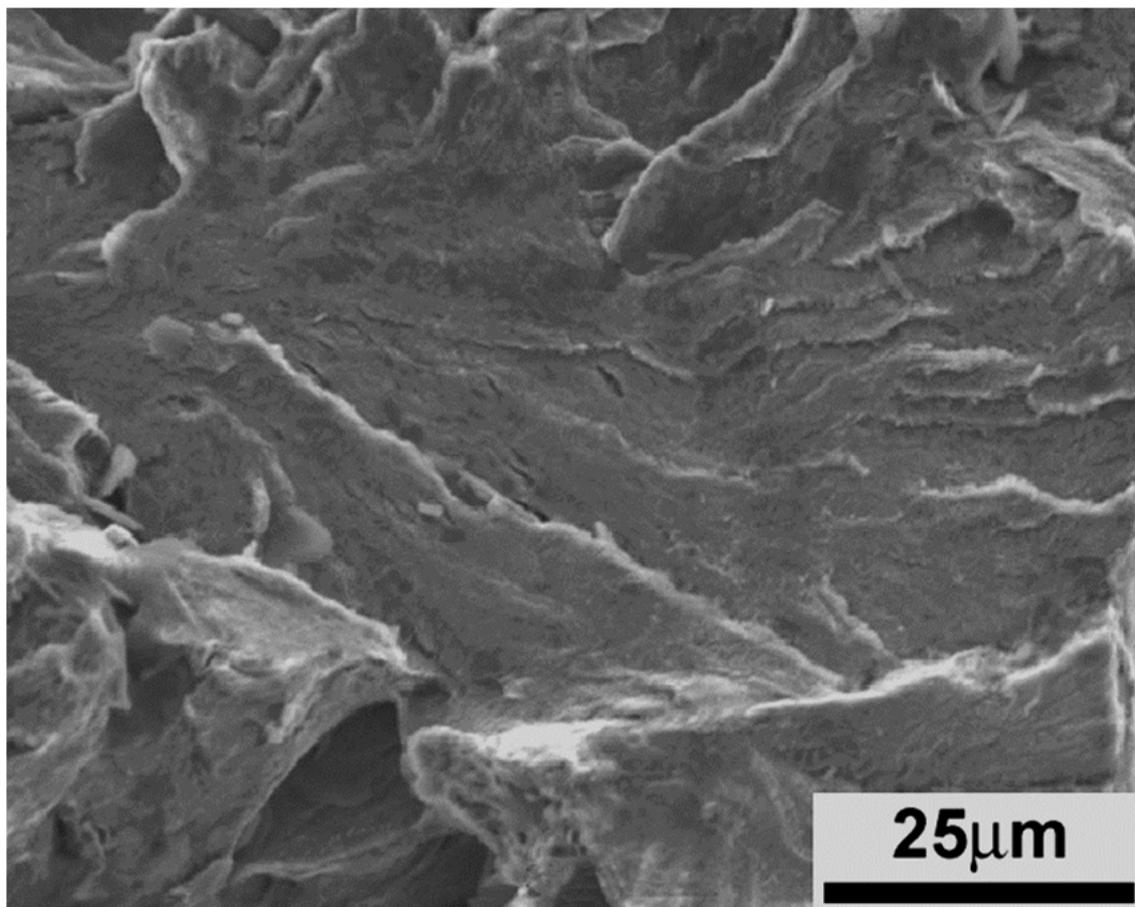
**Figura 26 (continuação)** – Exame microfractográfico da roda de aço fundido: (c) Fratura da amostra C após limpeza ultrassônica com ácido ortofosfórico. Clivagem transgranular e ausência de fratura por fadiga. MEV. IES [68].

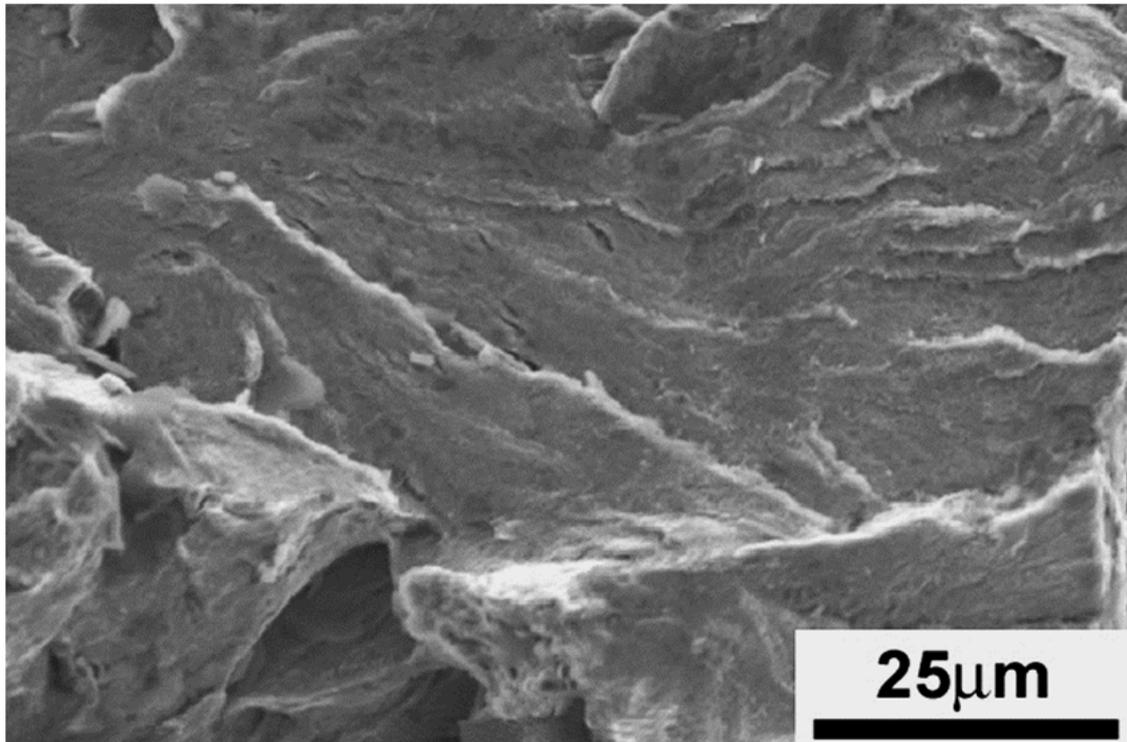
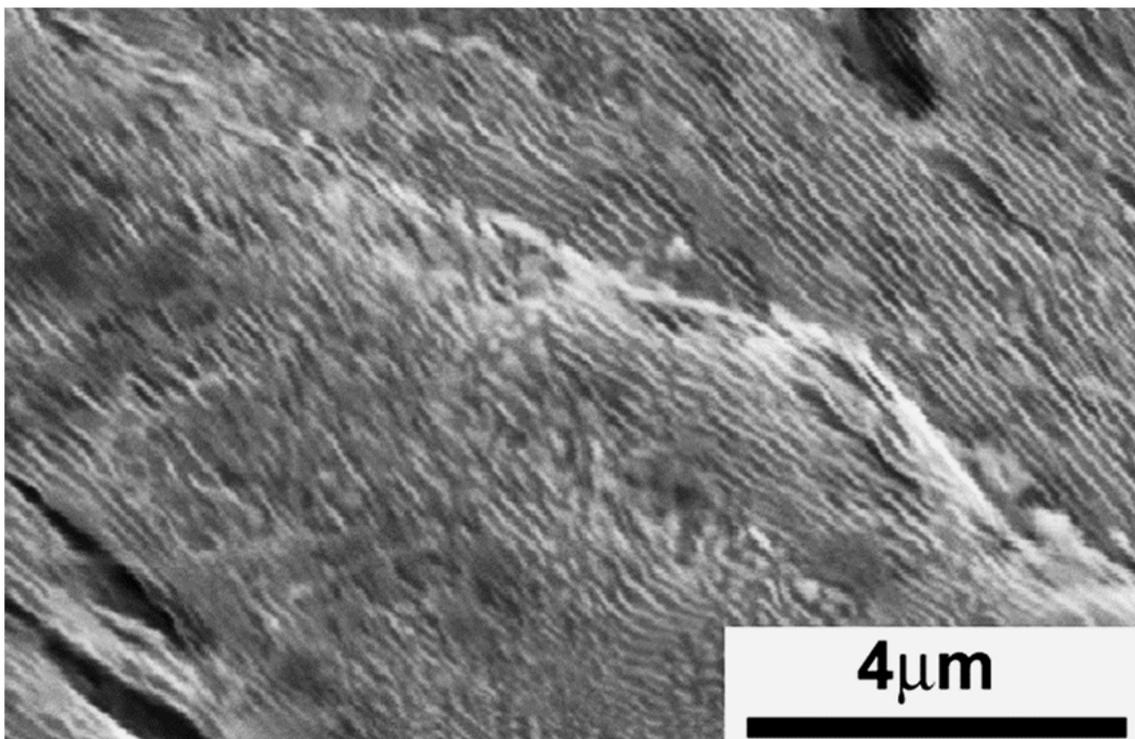
A **Figura 27-a** apresenta o aspecto microfractográfico de superfície “virgem” de fratura de aço fundido perlítico na região de propagação instável da trinca do corpo de prova de tenacidade à fratura, mostrando um aspecto típico de clivagem transgranular, enquanto a **Figura 27-b** mostra outro detalhe da mesma região de propagação instável da trinca após o ataque com 3% de Nital, simulando a exposição desta superfície de fratura ao meio antes de seu exame microfractográfico. A “estrutura lamelar” da microfractografia mostrada na **Figura 27-b** poderia ser erroneamente interpretada como “estrias de fadiga”. Observa-se, no entanto, a ausência de intenso trincamento secundário das interfaces entre as fases ferrita e cementita, que é uma das características típicas da fratura por fadiga de colônias de perlítica com estrutura lamelar alinhada perpendicularmente à direção de propagação estável da trinca [68].

**Figura 27** – Amostra de tenacidade à fratura, região de fratura instável. (a) Exame microfractográfico de fratura mostrando clivagem transgranular; (b) Exame microfractográfico de fratura por clivagem transgranular após ataque com solução de Nital 3%, relevando a microestrutura lamelar da perlita sem trincamento secundários nas interfaces entre as fases ferrita e cementita. MEV. IES [68].

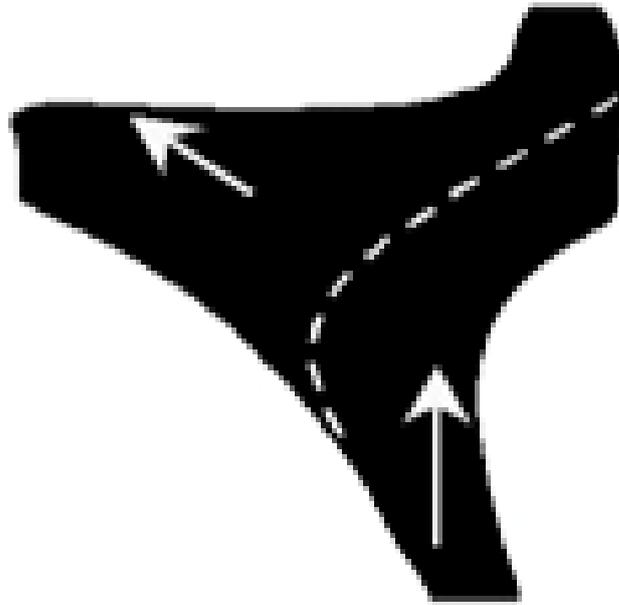
- Estágio 1: propagação instável da trinca por sobrecarga da região do disco da roda, que tem dureza entre 250 e 270 HB, para a região da pista de rolamento, onde a trinca encontrou uma seção mais espessa, que ancorou a sua propagação [68];
- Estágio 2: ruptura final por sobrecarga da região da pista de rolamento da roda, que tem dureza entre 300 e 320 HB (devido ao tratamento térmico com maior taxa de resfriamento superficial para produzir localmente perlita mais fina e com maior resistência mecânica). Esta direção de propagação final da trinca está orientada a quase 90 ° da orientação da ruptura do estágio inicial (vide setas), sugerindo que um segundo impacto mecânico, em direção diferente do original, promoveu a ruptura final da roda ferroviária [68].

**Figura 28** - Esquema ilustrando a secção transversal da roda entre a disco e a pista de rolamento na região C. As setas ilustram as direções de propagação da trinca [68].

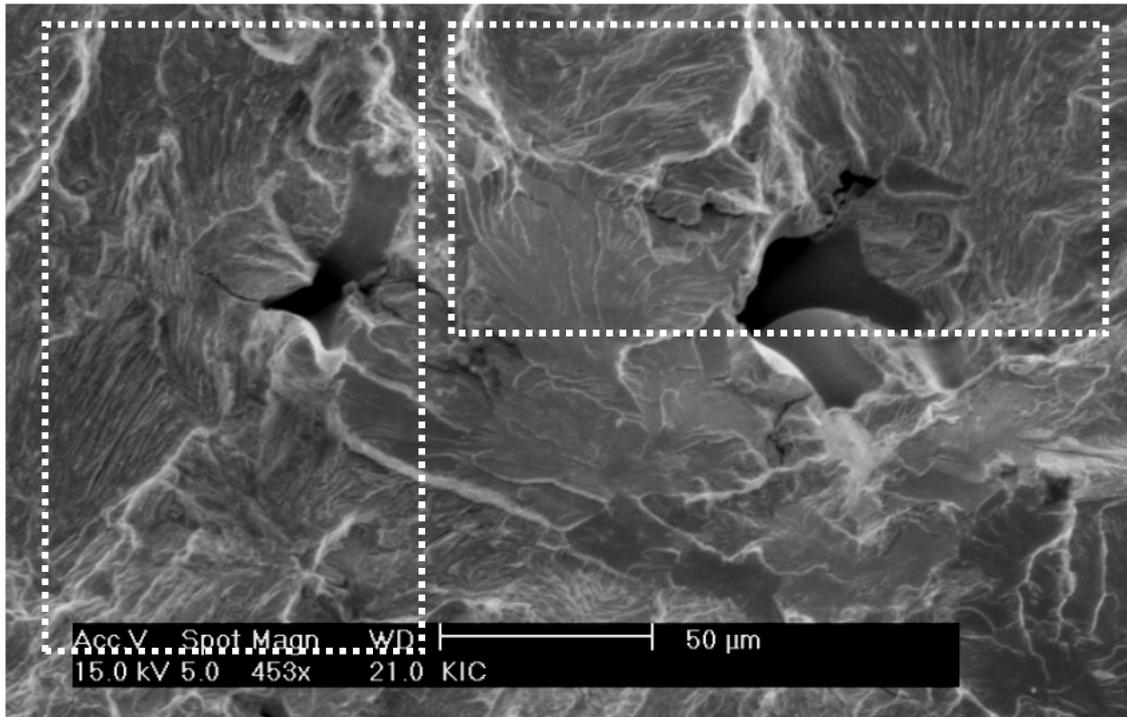
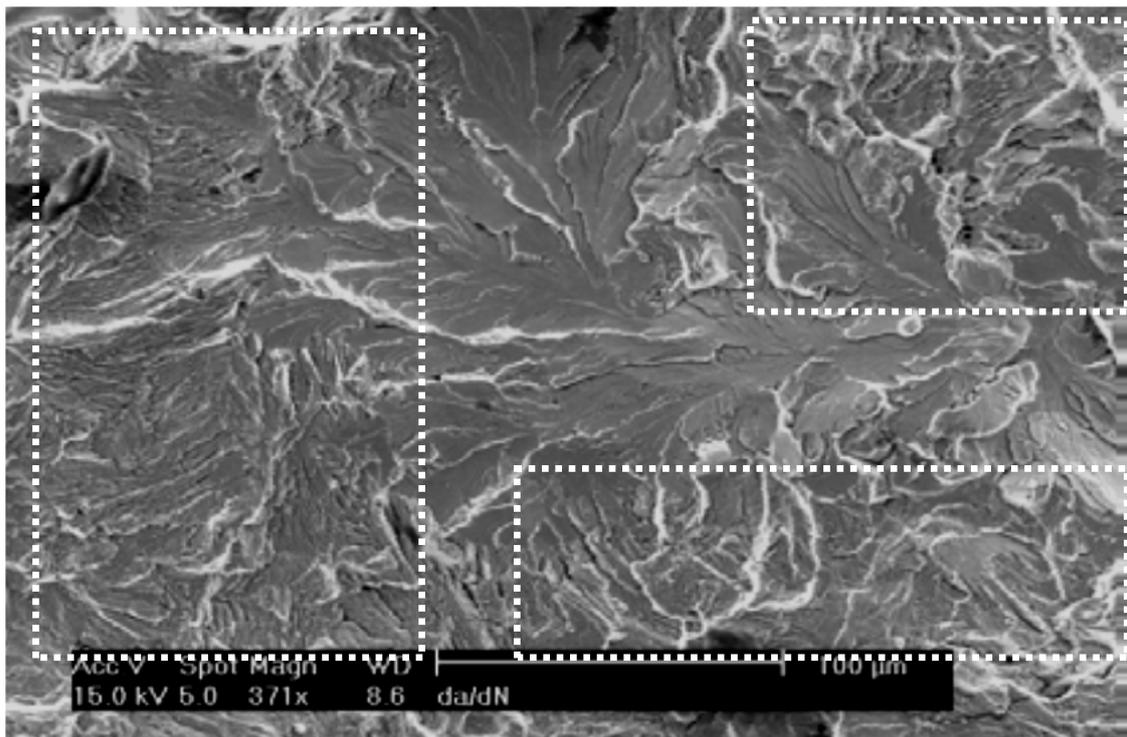
Um dos relatórios [76] mostrou duas microfractografias contendo “facetas de clivagem” (vide **Figuras 29-a e 29-b**) em regiões de propagação estável da trinca de fadiga: uma localizada na região de fratura estável de corpo de prova de tenacidade à fratura (vide **Figura 29-a**) e outra localizada na região de fratura estável do corpo de prova produzido no ensaio de propagação de trinca ( $da/dN$  versus  $\Delta K$ ) (vide **Figura 29-b**). Contudo, é possível observar nestas duas figuras (vide áreas delimitadas com linhas brancas) que elas não apresentam “facetas de clivagem” lisas, mas superfícies típicas de fratura por fadiga em microestrutura perlítica, com presença de estrias de fadiga e intenso trincamento interlamelar das interfaces entre as fases ferrita e cementita (vide **Figuras 24 e 25**).

**Figura 29** – Exame microfractográfico de regiões fraturadas por fadiga: (a) Superfície de fratura observada na região de pré-trinca de fadiga de corpo de prova de tenacidade à fratura.; (b) Superfície de fratura observada em uma “certa região” de fratura por fadiga de corpo de prova após ensaio de propagação da trinca,  $da/dN \times \Delta K$ . Ambas apresentam trincamento acentuada nas interfaces entre as fases Fe ( $\alpha$ ) e Fe<sub>3</sub>C, vide áreas demarcadas pelas linhas pontilhadas brancas. MEV. IES [76].

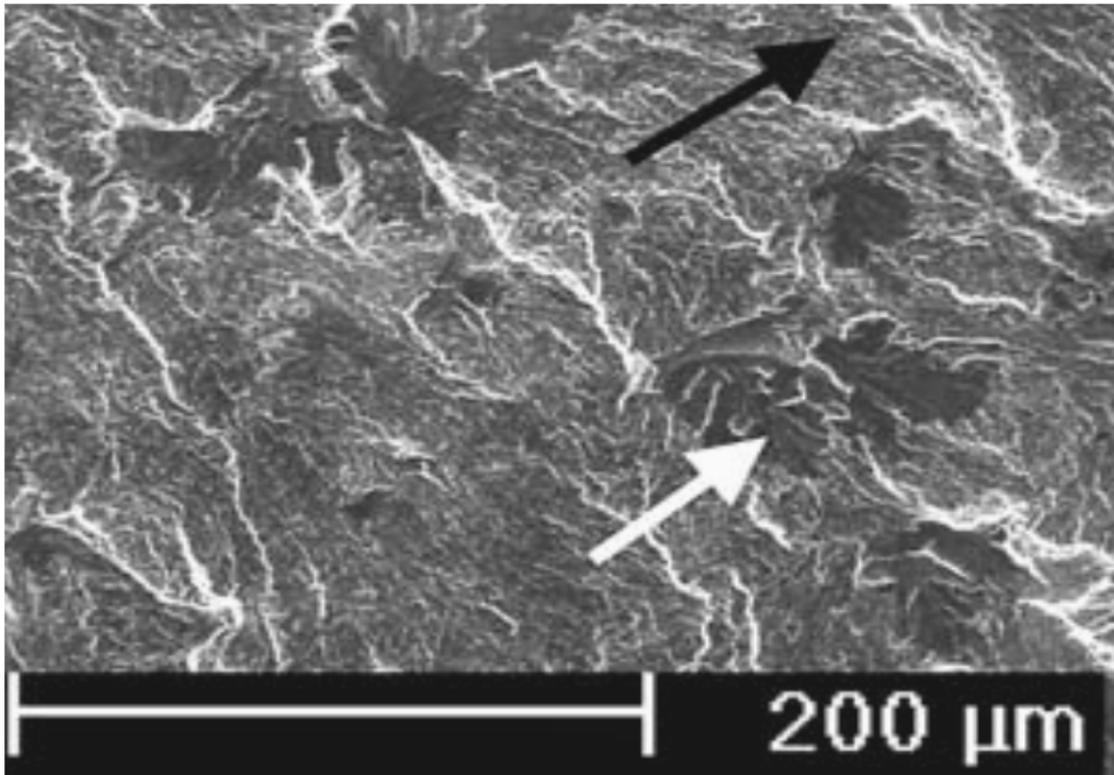
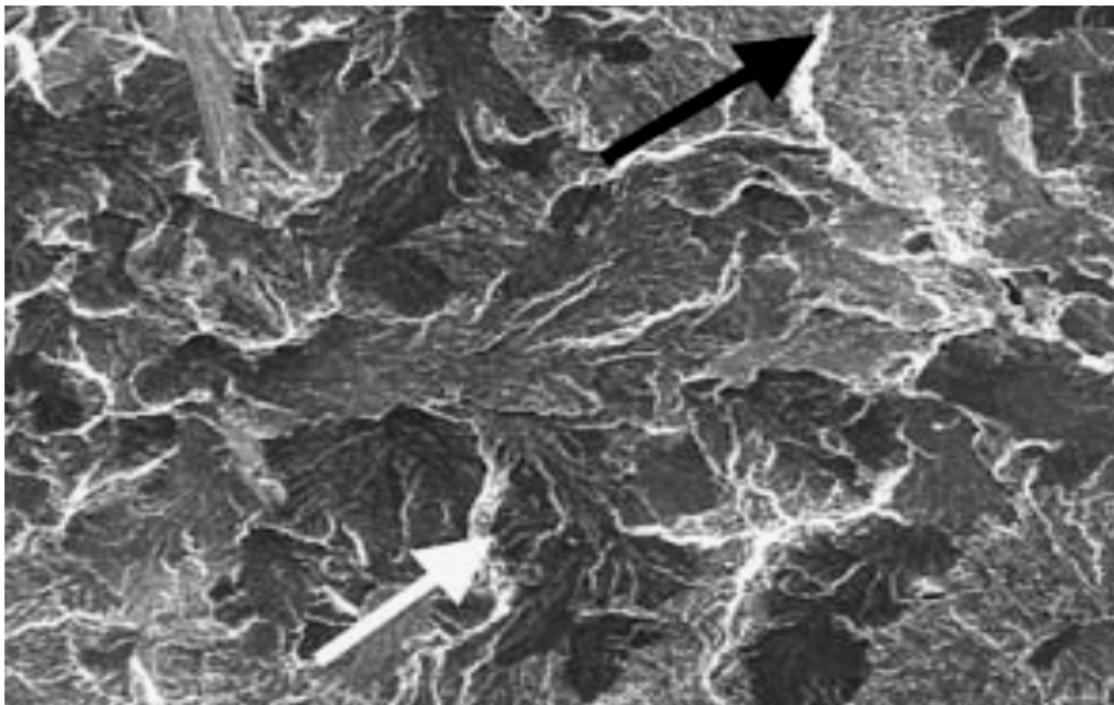
Lewandowski et al. [72] estudaram o efeito do coeficiente de carregamento  $R$  e da temperatura na fratura por fadiga de aço eutetóide e determinaram as curvas de propagação da trinca -  $da/dN$  versus  $\Delta K$ . Eles identificaram as posições de três regiões distintas da curva: a região de início de propagação da trinca de fadiga;; e a região de início de fratura por sobrecarga. Lewandowski et al. [72] mostraram que existe uma proporção significativa de regiões contendo estrias de fadiga nas regiões de propagação estável da trinca (regime da lei de Paris-Erdogan) e que esta proporção é gradualmente reduzida com o aumento do  $\Delta K$  (vide **Figuras 30-a e 30-b**).

**Figura 30** – Exame microfractográfico de corpos de prova de fadiga de aços perlíticos testados a  $-125\text{ }^{\circ}\text{C}$ . As setas brancas indicam as regiões de fratura por clivagem transgranular, enquanto as setas pretas indicam as regiões contendo estrias de fadiga: (a) Região de início de propagação da trinca ( $R = 0.4$  e  $\Delta K = 12\text{ MPa}\cdot\text{m}^{1/2}$ ); (b) Região dentro do regime da lei de Paris-Erdogan, mesmo aumento no MEV. ( $R = 0,4$  e  $\Delta K = 20\text{ MPa}\cdot\text{m}^{1/2}$ ) [72].

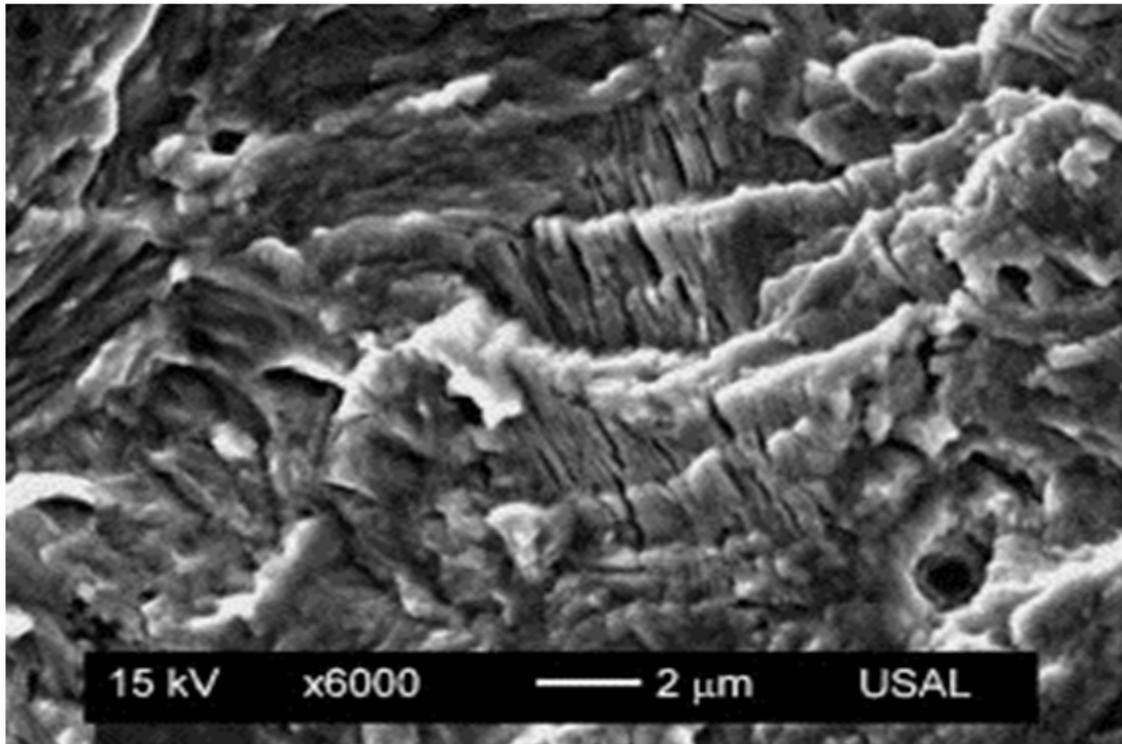
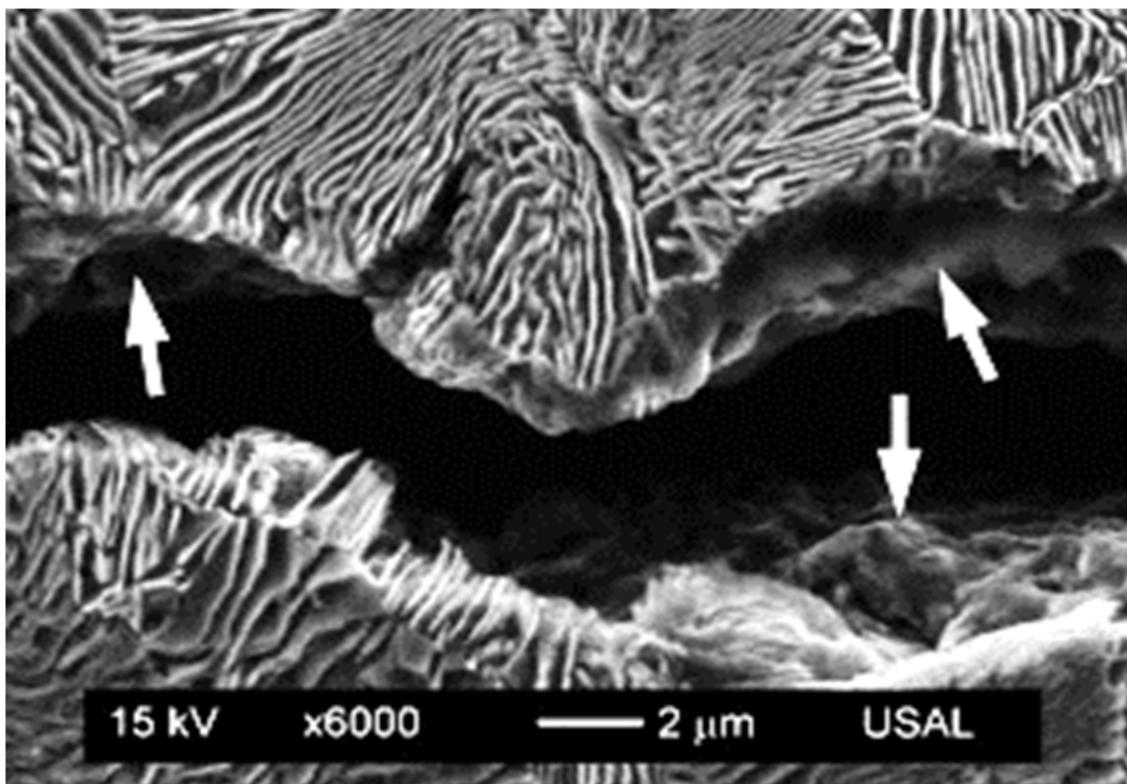
Toribio et al. [73] investigaram microfractograficamente a fratura por fadiga em arames trefilados e barra de aços perlíticos. Eles mostraram superfícies de fratura contendo trincamento secundário nas interfaces entre ferrita e cementita. A propagação estável da trinca de fadiga não foi uniforme, mas sujeita a deflexões, bifurcações e trincamento secundário, produzindo uma variedade de microfractografias, dependendo dos valores do coeficiente R e de  $\Delta K$ . Finalmente, os autores [73] não mostraram nenhuma região de fratura por fadiga com características típicas de clivagem transgranular (vide **Figuras 31-a a 31-d**).

**Figura 31** – (a) Exame microfractográfico de corpos de prova de fadiga com microestrutura perlítica com presença de estrias de fadiga e trincamento da estrutura lamelar; (b) Exame metalográfico mostrando a propagação da trinca em material perlítico por mecanismo de microrrasgamento (setas) da estrutura lamelar da perlita [73].

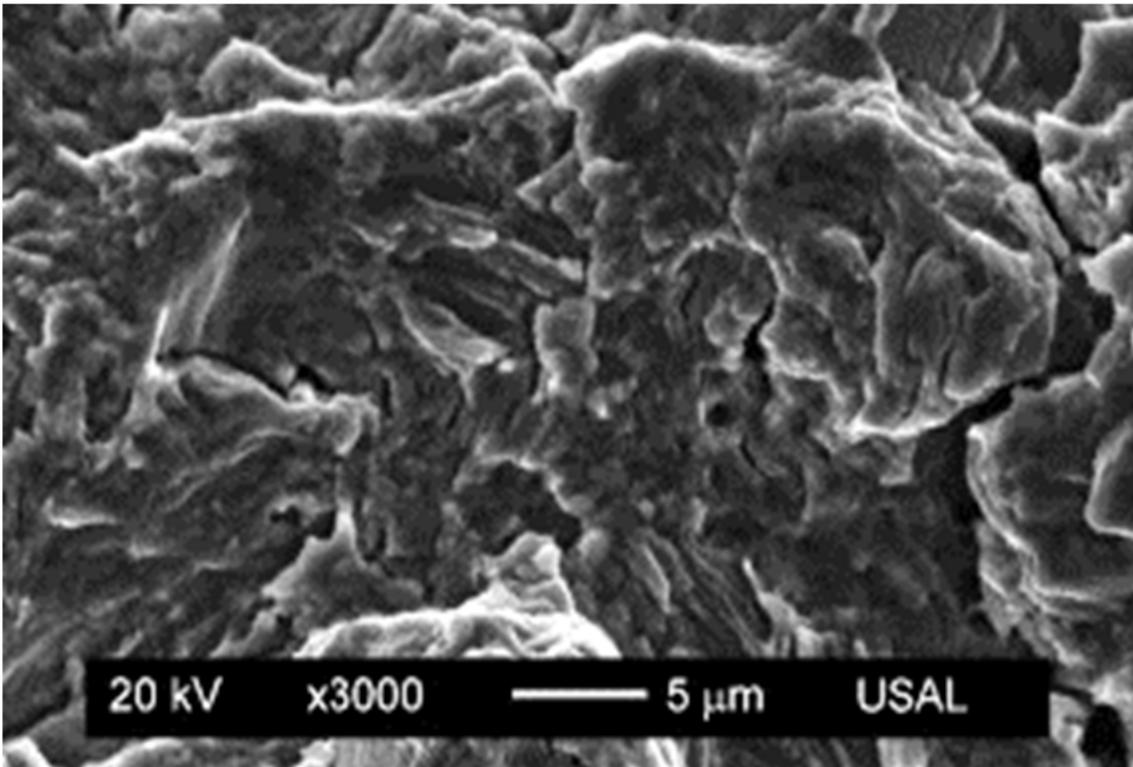
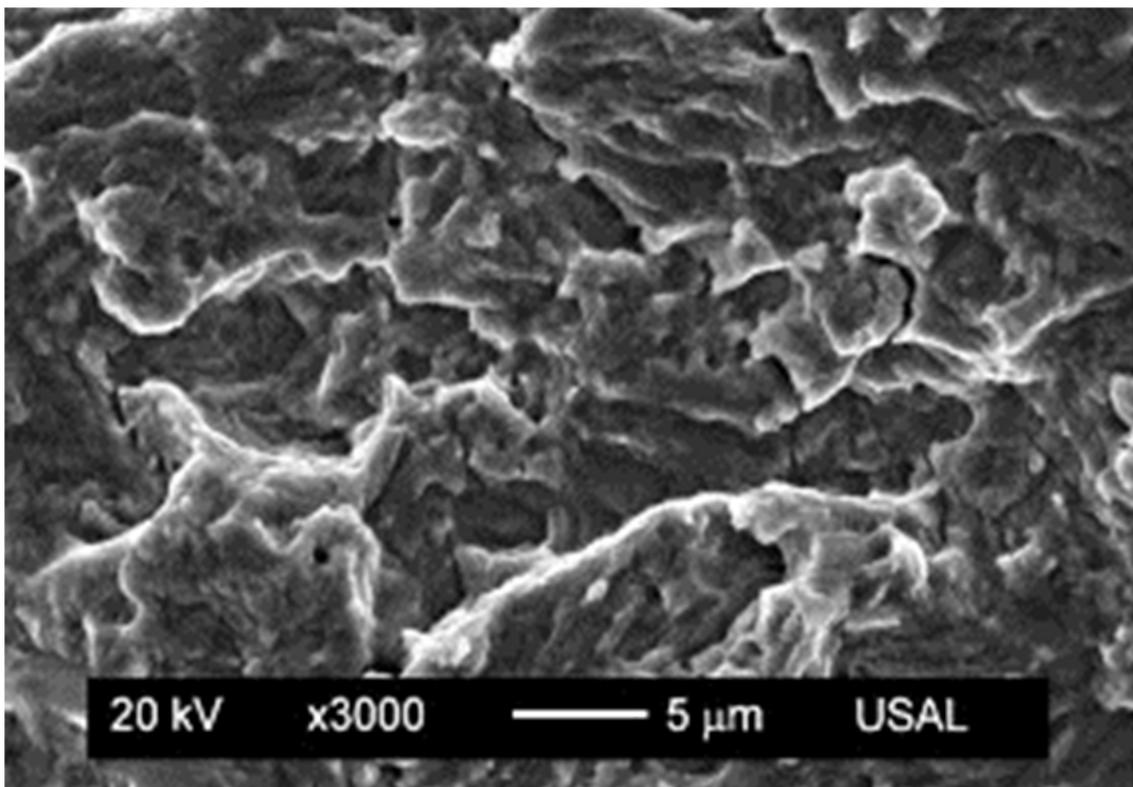
**Figura 31 (continuação)** – (c) Exame microfractográfico da região de propagação da trinca por fadiga com trincamento da estrutura lamelar ( $R=0$  and  $\Delta K \sim 42 \text{ MPa.m}^{1/2}$ ; (d) Exame microfractográfico da fratura estável com trincamento da estrutura lamelar ( $R=0.5$  and  $\Delta K \sim 21 \text{ MPa.m}^{1/2}$  [73].

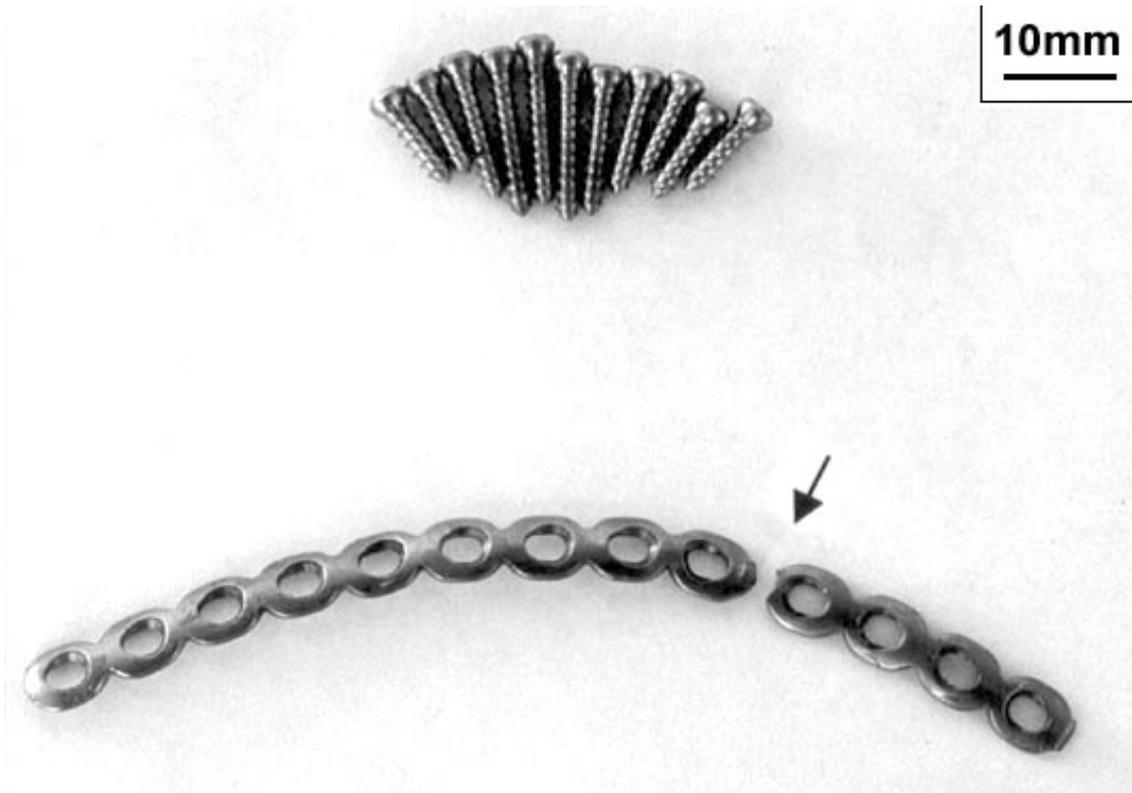
A **Figura 32** mostra a placa de titânio puro contendo treze furos de fixação. A geometria da placa apresenta reentrâncias laterais entre os furos para facilitar a torção e o dobramento da placa durante a instalação do implante, de modo a ajustar a geometria da placa ao contorno da fratura do paciente. A fratura prematura da placa ocorreu durante o uso, sendo localizada ao longo de uma das reentrâncias laterais da placa.

**Figura 32** - Placa com 13 furos com ruptura (ver seta) e 11 parafusos de fixação [83].

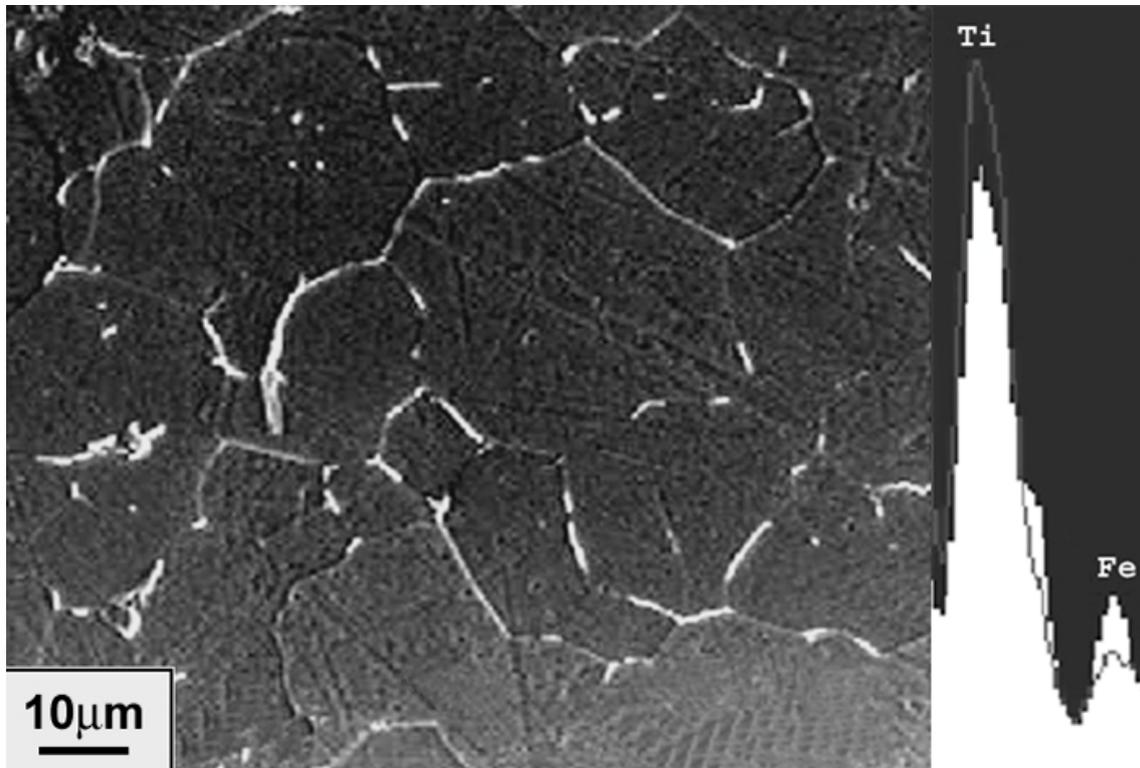
**Figura 33** – Detalhe da microestrutura da placa mostrando grãos equiaxiais de fase Ti ( $\alpha$ ) e precipitação intergranular de fase enriquecida em ferro, Ti ( $\beta$ ). MEV. IER e microanálise EDS [83].

A qualidade e a espessura de camada passivada e protetora de óxido de titânio (obtida pelo tratamento de anodização) deste implante deve ser prejudicada pela presença de precipitados intergranulares, reduzindo localmente a resistência à corrosão intergranular (vide **Figuras 33 e 38**).

A presença de corrosão intergranular está intimamente ligada à precipitação intergranular e à qualidade de filme passivo protetor, que é obtido na etapa de anodização do implante de titânio (vide **Figuras 33 e 38**). Neste sentido, a manipulação excessiva do implante (com deformação plástica) antes do procedimento de instalação pode promover o trincamento do filme protetor junto aos precipitados e favorecer a ação do mecanismo de corrosão intergranular.

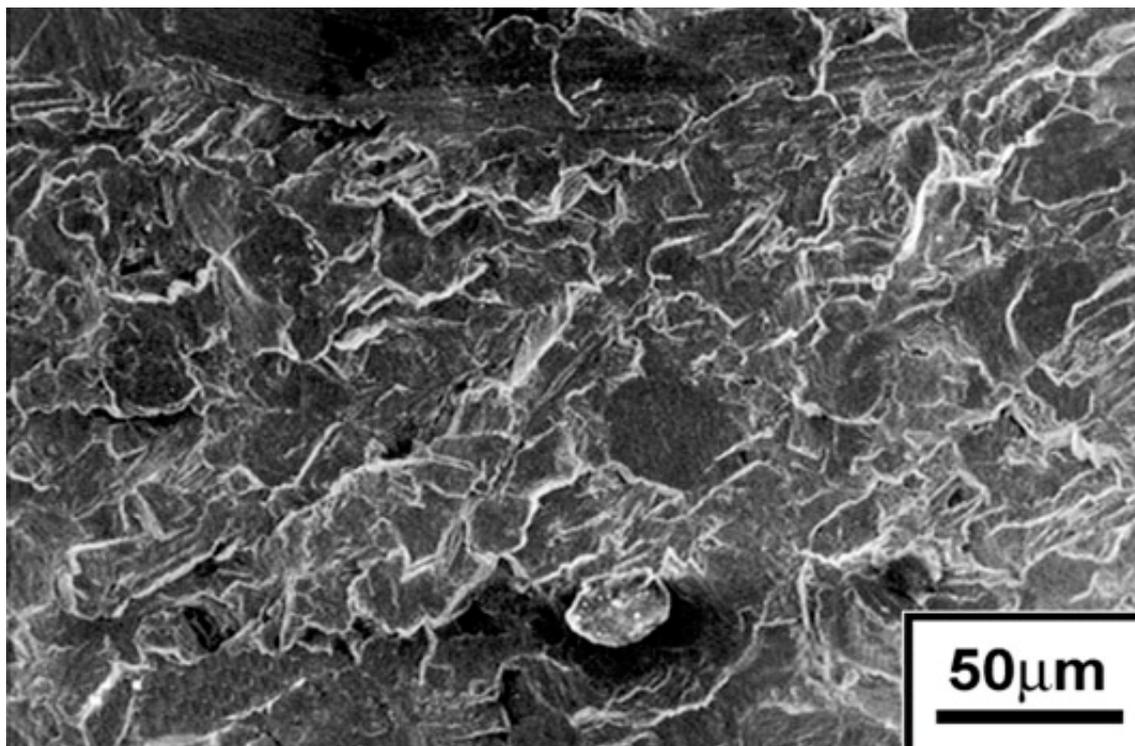
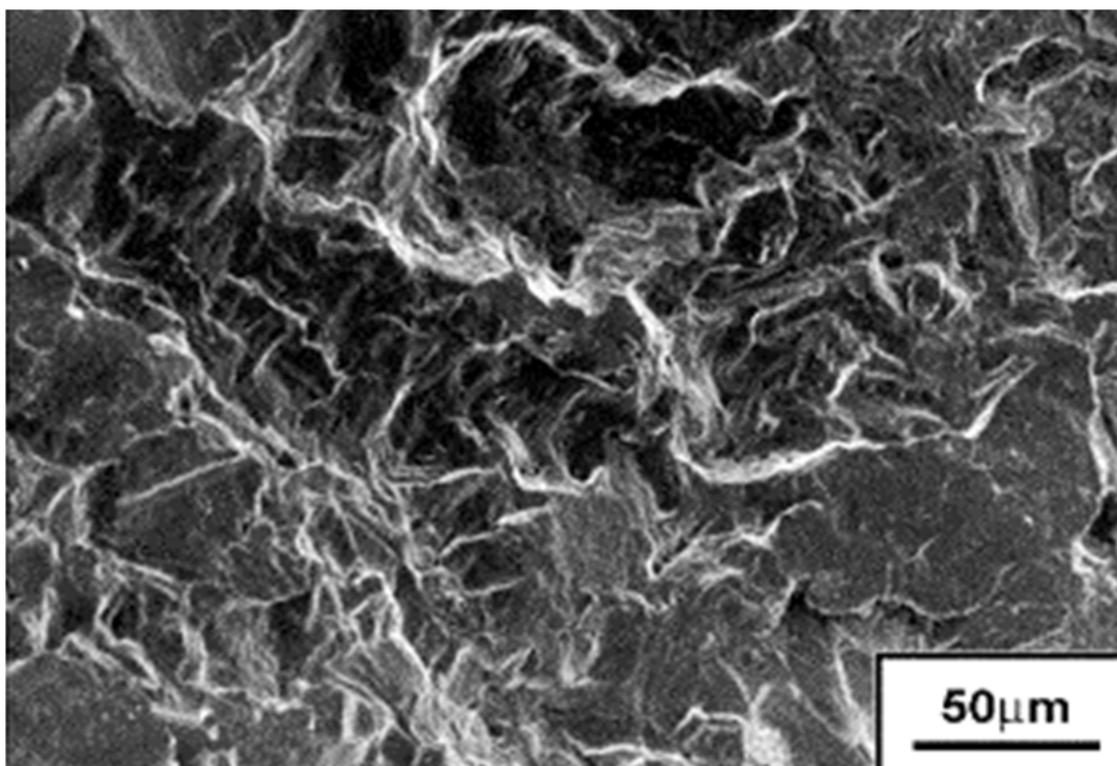
Foi realizado exame microfractográfico, mostrado nas **Figuras 36-a a 36-c**, nas áreas junto à seta B e região C (pontos de início de fratura) e ao segmento P-P' (região de fratura por sobrecarga, vide **Figura 34-a**). As regiões de início de fratura (seta B e área C, vide **Figuras 36-a e 36-b**) apresentaram as mesmas características microfractográficas: ausência de alvéolos de deformação plástica, fratura com topografia irregular, trincamento secundário e “estrias paralelas” – com e sem trincamento secundário - em diferentes orientações. A **Figura 36-c** apresentou alvéolos de fratura dúctil (fratura por sobrecarga) - segmento P-P' e seta A.

**Figura 36** – Exame microfractográfico: (a) Região de início de fratura indicada pela área C (com amassamento) e (b) Região de início de fratura indicada pela seta B (vide **Figura 34-a**). Superfície de fratura irregular, com trincamento secundário e “estrias paralelas” em diferentes orientações. MEV. IES [83].

A região central da superfície de fratura (vide **Figura 36-b**) apresentou topografia de fratura mais grosseira e com trincamento secundário mais intenso, além da presença de uma pequena região com alvéolos de fratura dúctil, confirmando que a porção central foi a última a romper e a atuação de duas frentes de propagação estável de trinca.

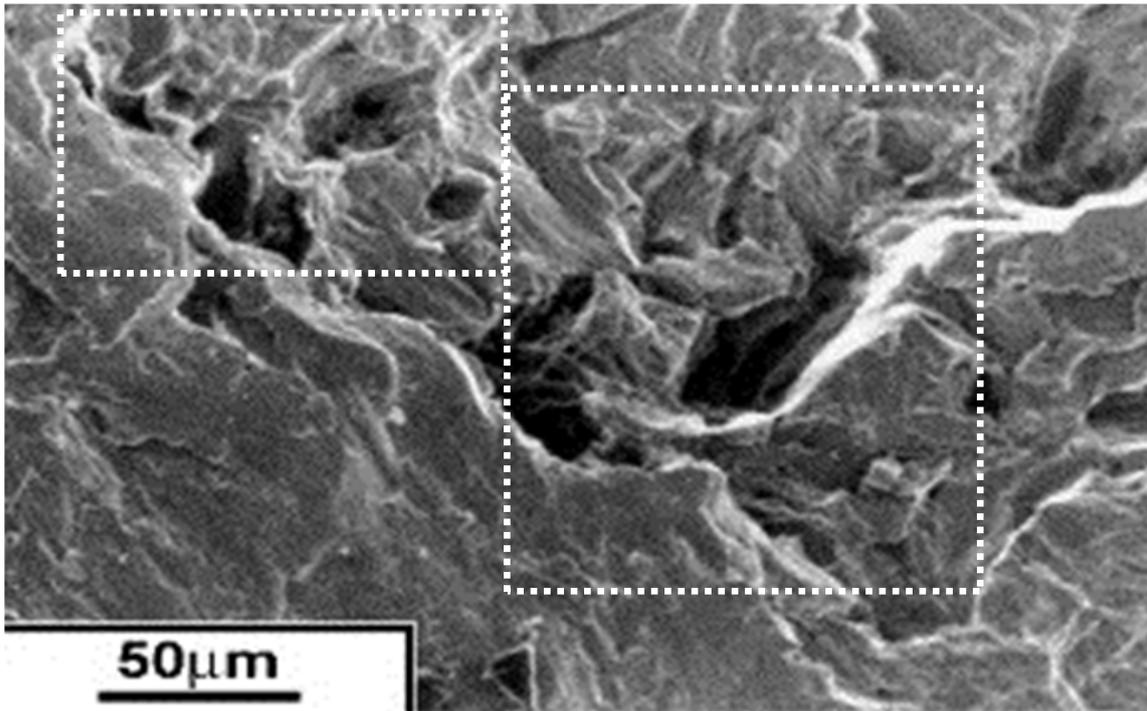
**Figura 36 (continuação)** – Exame microfractográfico: (c) Região de fratura por sobrecarga (seta A e segmentos P-P), vide **Figura 34-a**. Possível presença de alvéolos de fratura dúctil nas áreas demarcadas por linhas pontilhadas brancas. MEV. IES [83].
