**CASOS  
SELECIONADOS DE  
ANÁLISE DE FALHAS**

**CESAR R. F. AZEVEDO**

**EPUSP  
2018**

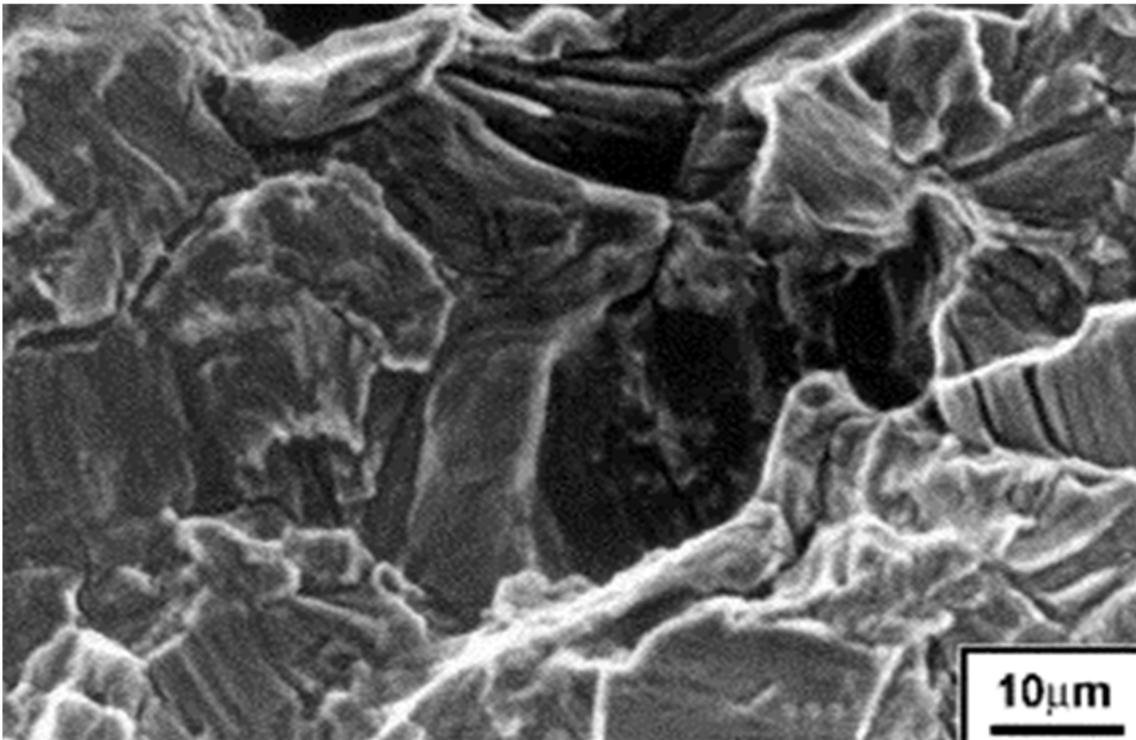
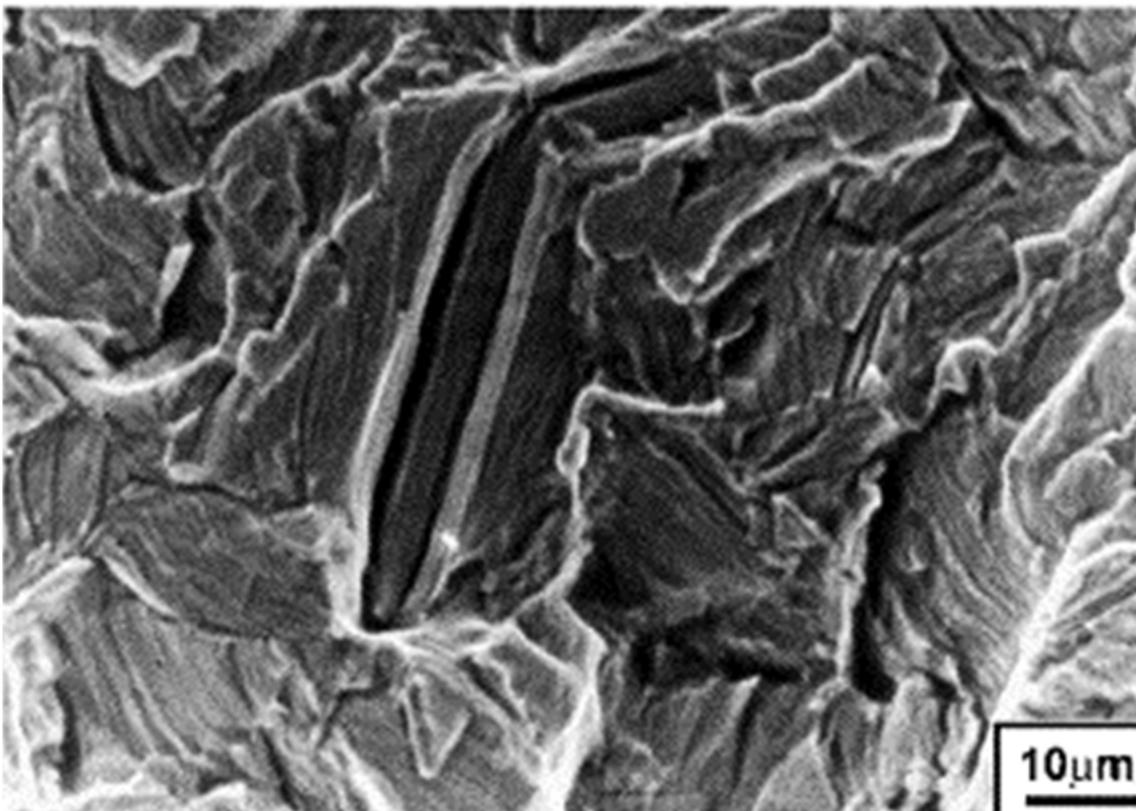
A **Figura 37-a** e **37-b** mostram a diversidade de características microfractográficas observadas nas regiões de início de fratura: topografia irregular com trincas secundárias transgranulares e intergranulares, estrias paralelas associadas com trincas secundárias e estrias paralelas convencionais. Estas características são tipicamente observadas após a fratura por fadiga em titânio puro [86-91].

**Figura 37** – Exame microfractográfico: (a) Região de início de fratura mostrando topografia rugosa contendo estrias paralelas em diferentes orientações e intenso trincamento secundário e; (b) Detalhe de intersecção de maclas de deformação plástica com a superfície de fratura. Presença de trincas secundárias. MEV. IES [83].

A possibilidade de ativação simultânea dos mecanismos de deformação plástica por escorregamento e por maclação mecânica no titânio favorece tanto a deformação plástica quanto o aumento da taxa de encruamento. As características microfractográficas diferenciadas de policristais de titânio puro (vide **Figuras 37-a e 37-b**), principalmente

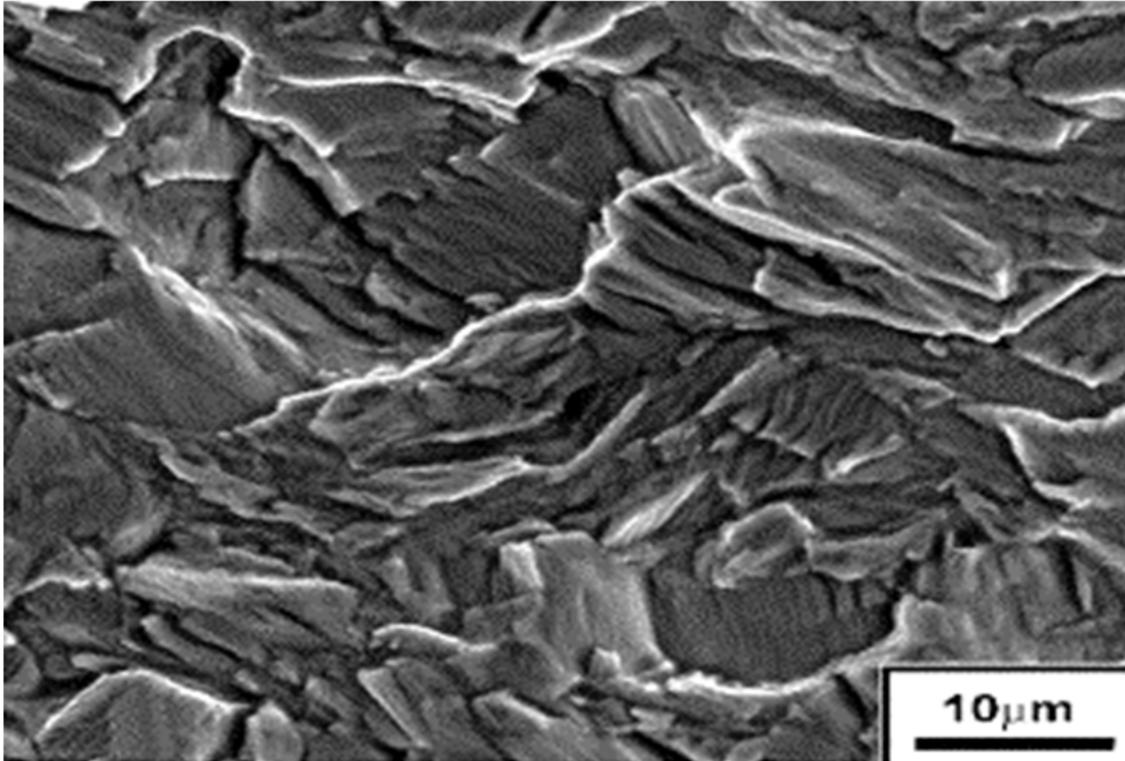
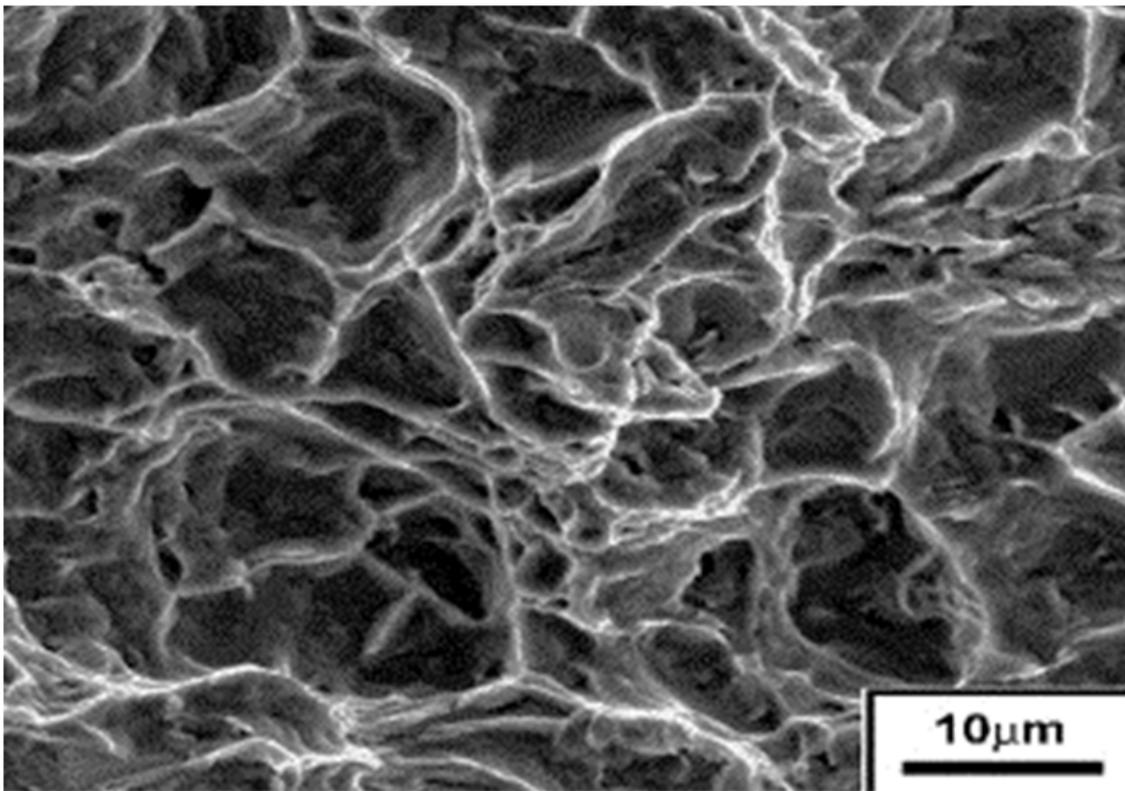
As **Figuras 39-a** e **39-b** mostram os resultados microfractográficos de implantes de Ti puro (placas retas fornecidas pela Instituto de Ortopedia e Traumatologia da Faculdade de Medicina da Universidade de São Paulo) após ensaios de fadiga ao ar (tensão máxima de 150 MPa, R=0, N= 10<sup>5</sup> ciclos e frequência de 10 Hz). O exame microfractográfico da região de propagação estável da trinca confirmou todos os aspectos observados na região de propagação estável da trinca de corrosão-fadiga do implante investigado (vide **Figuras 37-a** e **37-b**) e, adicionalmente, mostrou que a região de fratura por sobrecarga apresenta aspecto de fratura dúctil transgranular com alvéolos [83].

**Figura 39** – Exame microfractográfico de placa de Ti puro após ensaio de fadiga ao ar: (a) Região de fratura por fadiga mostrando topografia rugosa, com estrias paralelas em diferentes orientações e intenso trincamento secundário e; (b) Região de fratura por sobrecarga, mostrando fratura transgranular dúctil com alvéolos. MEV. IES [83].

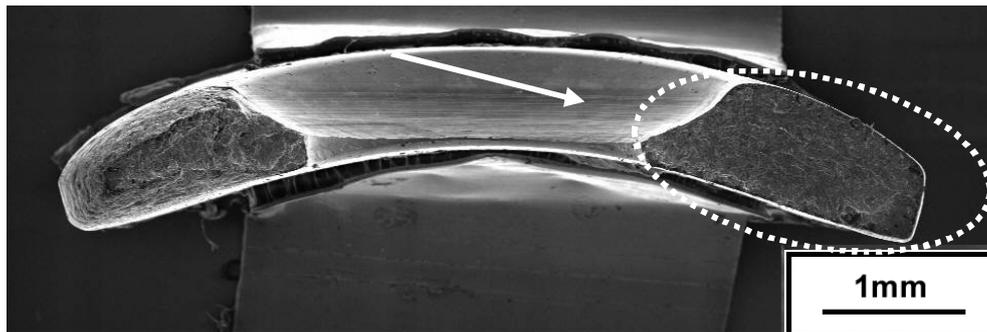
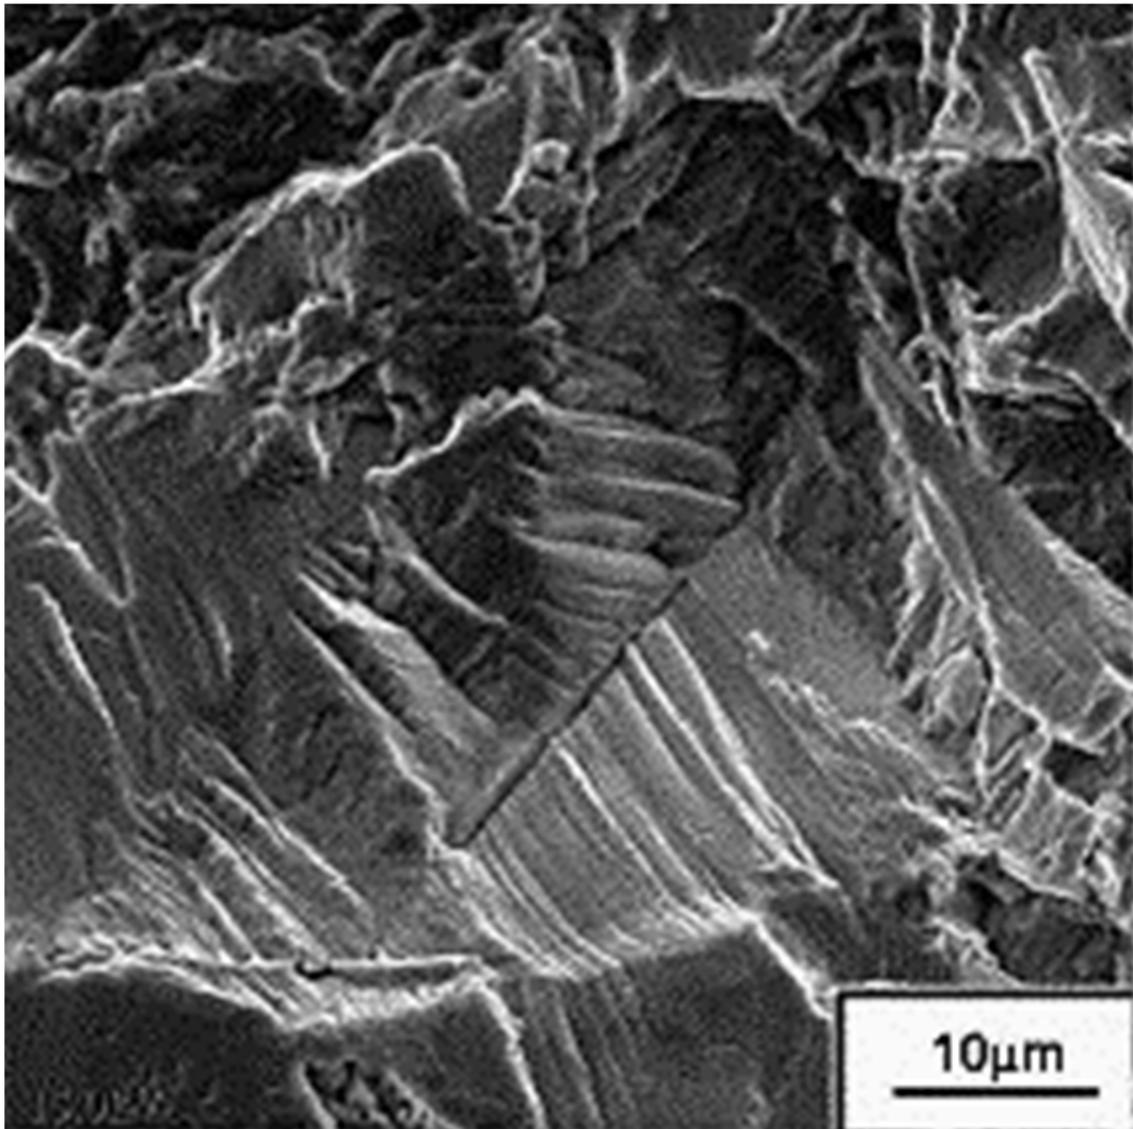
Para todas as condições investigadas, a fratura por fadiga começou na superfície côncava da placa (que ficaria em contato com o osso) junto aos furos de fixação (vide Figuras 42-a a 45-a). As Figuras 42 a 45 mostram as características microfractográficas das placas para cada uma das condições de ensaio. Uma grande variedade de características microfractográficas foi observada nas superfícies das amostras após os ensaios de fadiga e de corrosão-fadiga, dependendo da orientação cristalográfica de cada grão do policristal de titânio puro em relação à orientação do carregamento mecânico. As principais características observadas na região de propagação estável da trinca foram as estrias paralelas; as estrias paralelas com intenso trincamento secundário e a presença de degraus.

As amostras testadas em sêrum apresentaram, comparativamente, maior quantidade de áreas contendo estrias de fadiga com trincamento secundário mais intenso (vide Figuras 42-b, 43-b, 43-c, 44-b, 45-b e 45-d). As regiões de fratura por sobrecarga mostraram fratura transgranular com formação de alvéolos, sendo que os alvéolos das amostras testadas na solução de sêrum sem anodização apresentaram, comparativamente, menor densidade de alvéolos, que também eram mais rasos (vide Figuras 42-c e 44-c).

**Figura 42** - Exame microfractográfico. Condição 1, ensaio ao ar: (a) Vista geral, mostrando que a fratura é iniciada na região do furo junto à superfície côncava da placa à direita do furo, que apresenta marcas de contato (seta). Região à esquerda do furo apresentou fratura por sobrecarga; (b) Detalhe da região de fratura por fadiga, mostrando de estrias paralelas com diferentes orientações em cada grão, formação de degraus e trincamento secundário. MEV. IES [84].

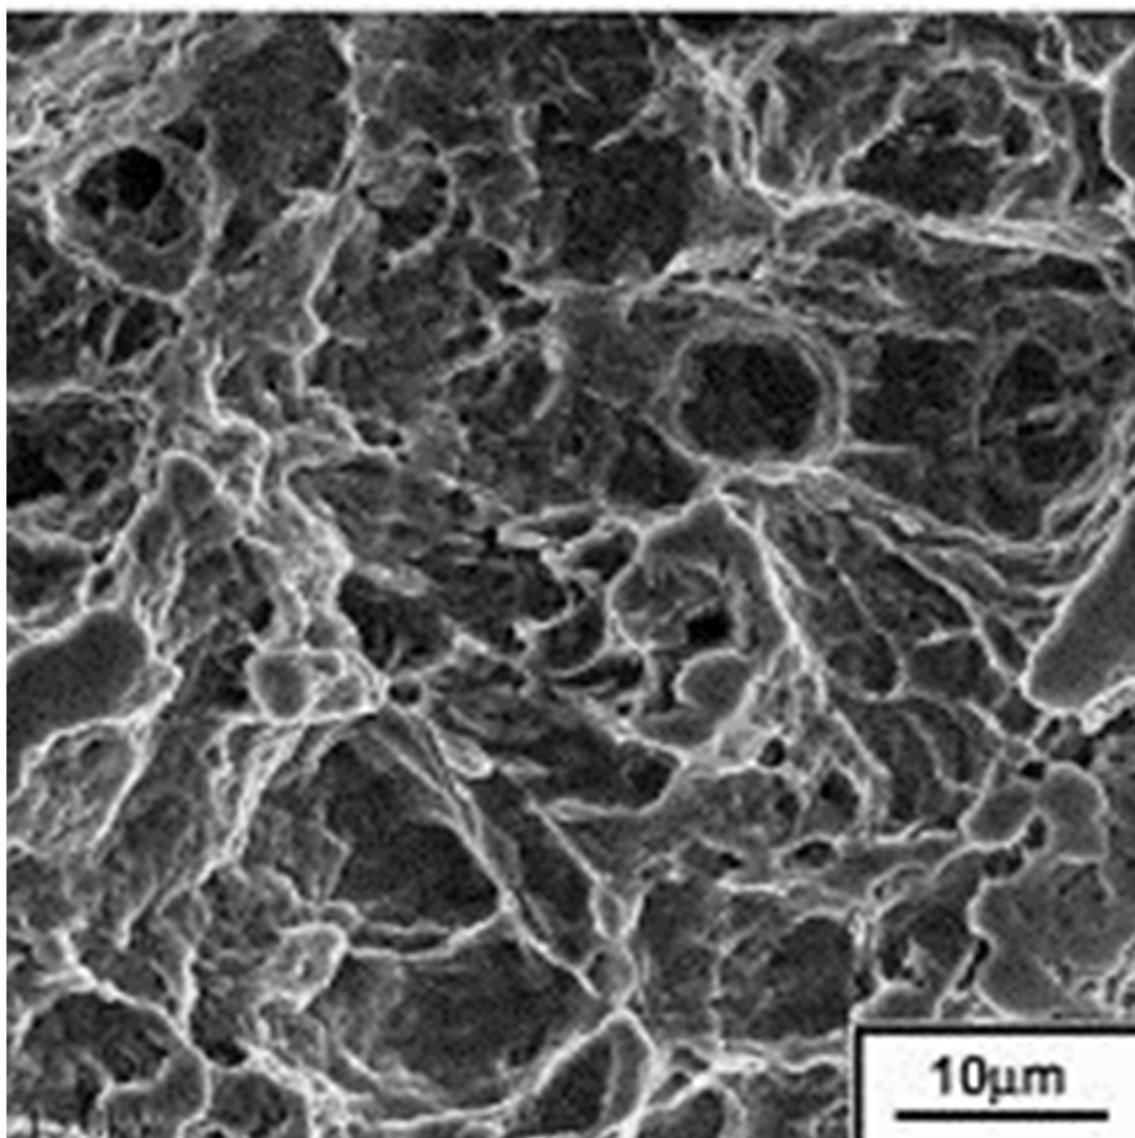
**Figura 42 (continuação)** - Exame microfractográfico. Condição 1, ensaio ao ar: (c) Detalhe da região de fratura por sobrecarga, mostrando fratura dúctil transgranular com alvéolos. MEV. IES [84].

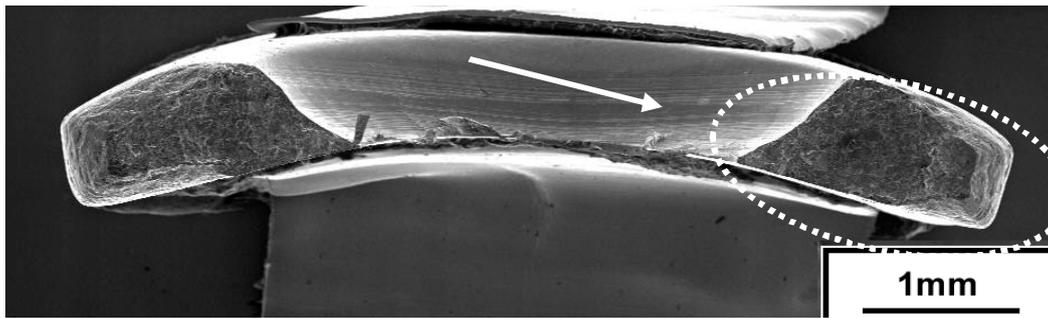
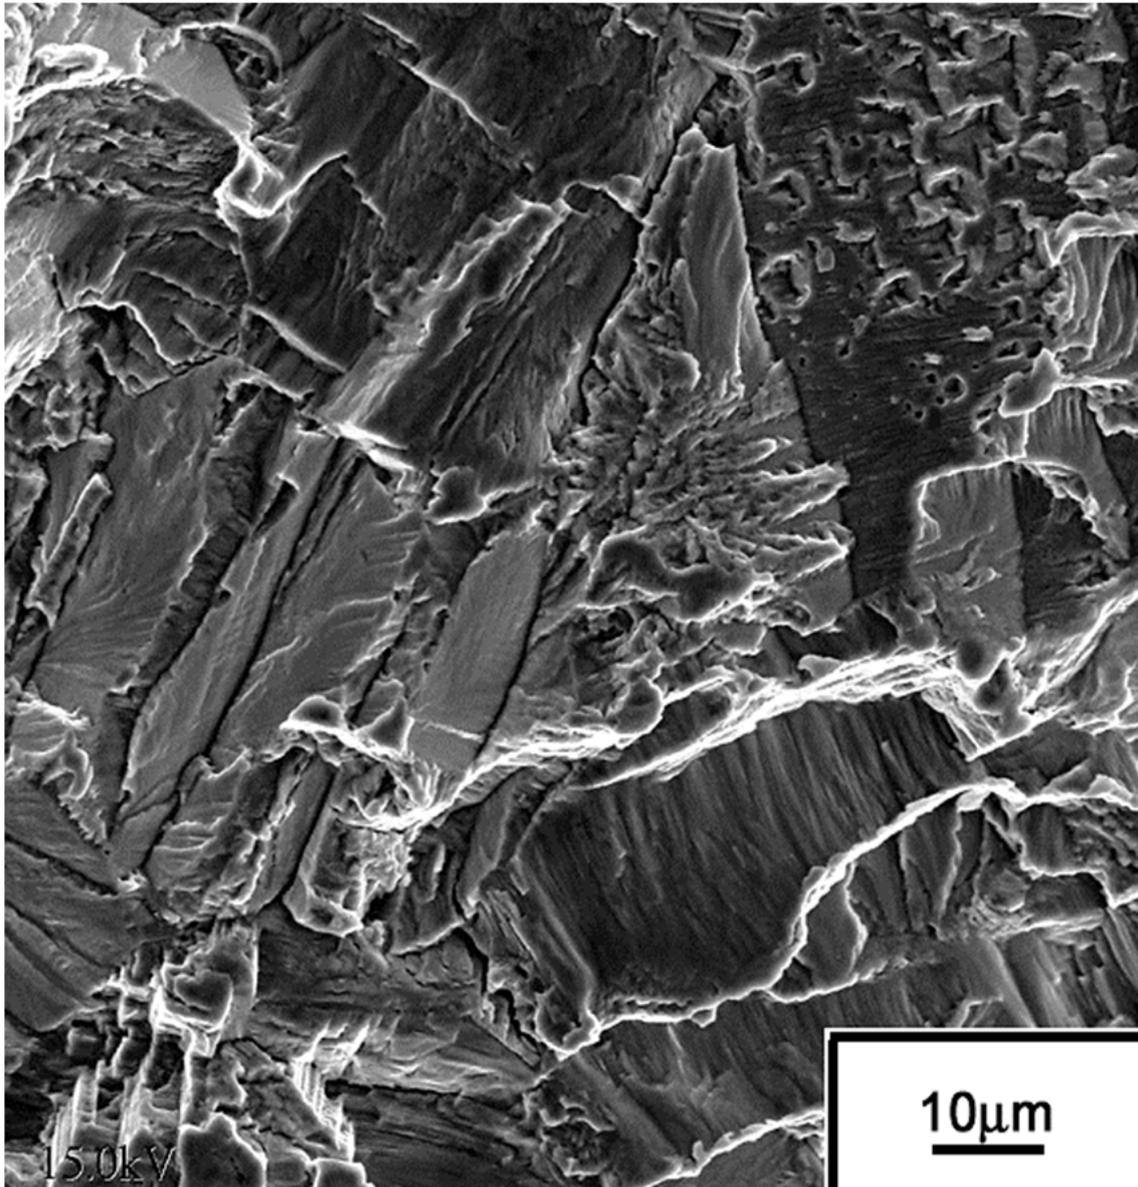
**Figura 43** - Exame microfractográfico. Condição 2, ensaio em s rum a 37  de placas anodizadas: (a) Vista geral, mostrando que a fratura   iniciada na regi o do furo, junto   superf cie c ncava da placa   direita do furo, que apresentou marcas do contato com parafuso (seta); (b) Detalhe da regi o de fratura por fadiga, mostrando estrias paralelas associadas ao intenso trincamento secund rio e forma o de degraus. MEV. IES [84].

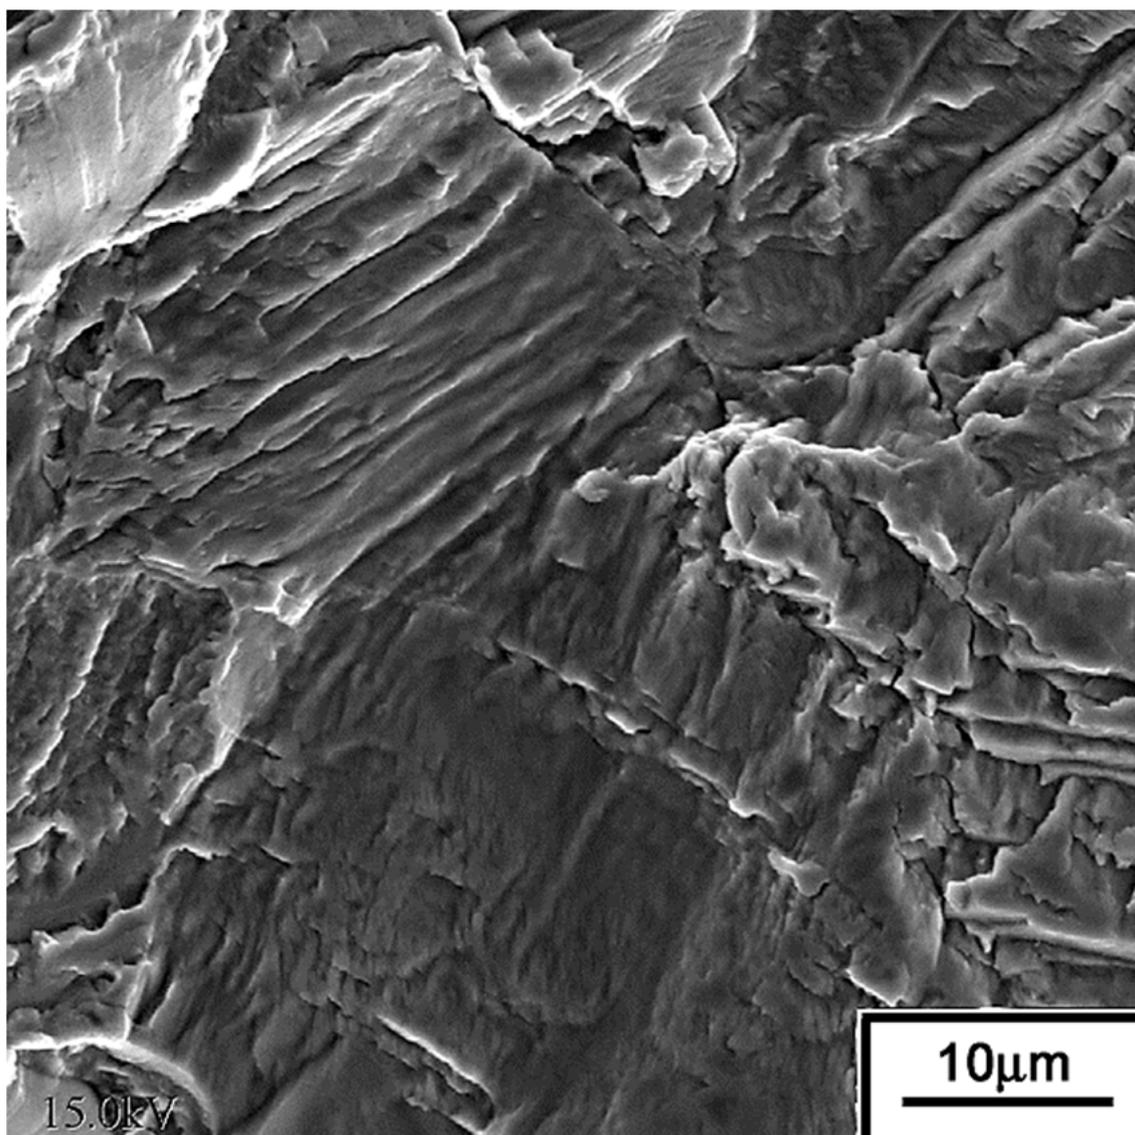
**Figura 43 (continuação)** - Exame microfractográfico. Condição 2, ensaio em sérum a 37° de placas anodizadas: (c) Detalhe da região de fratura por fadiga, mostrando estrias paralelas associadas ao intenso trincamento secundário e formação de degraus. MEV. IES [84].

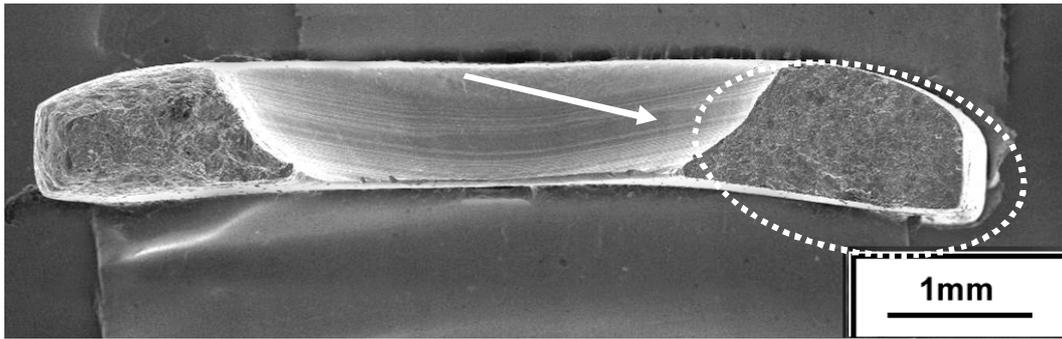
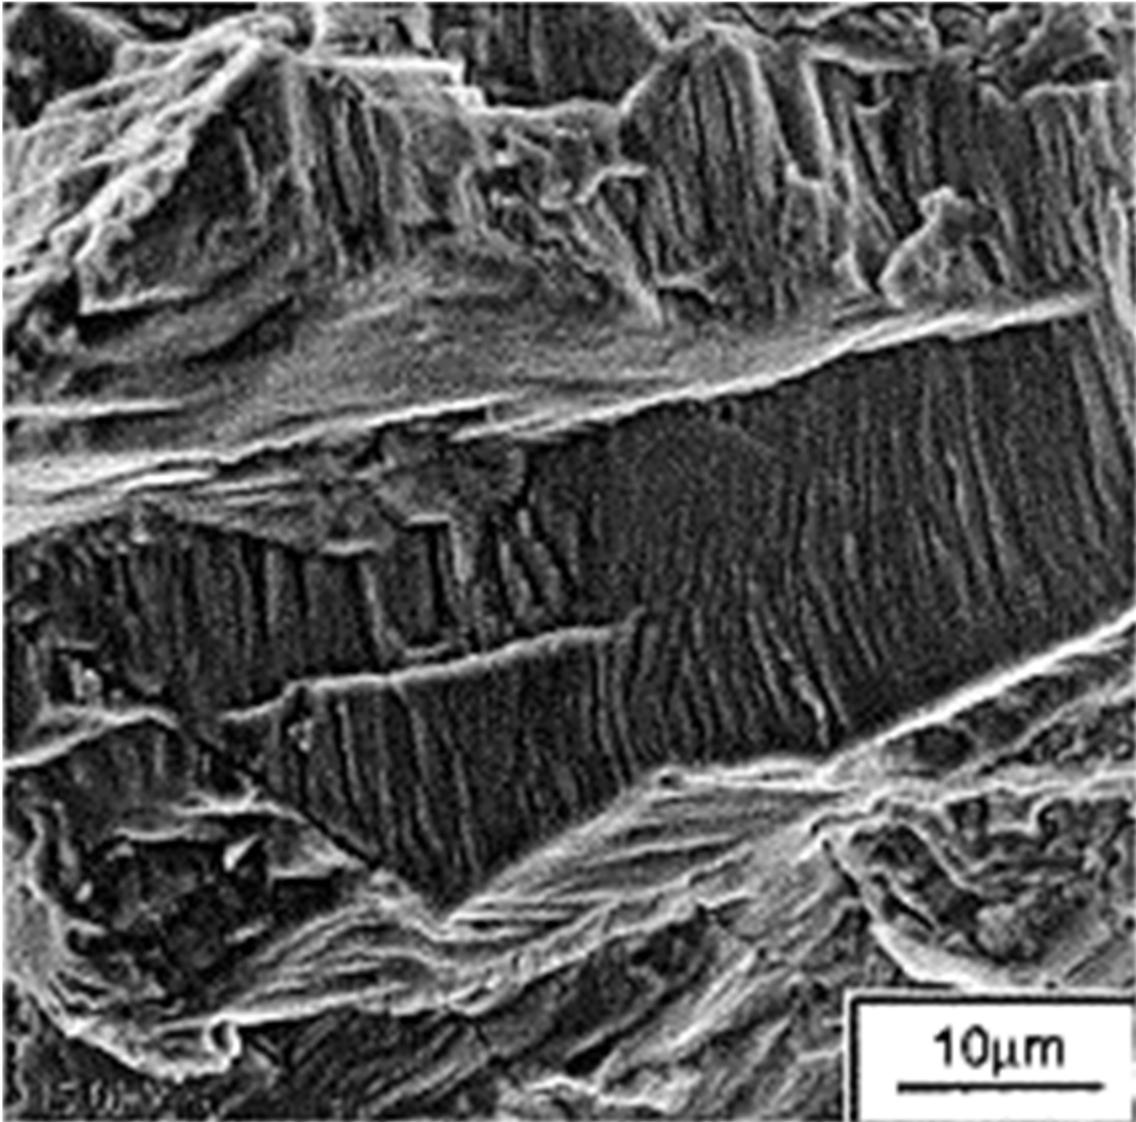
A amostra não anodizada apresentou fratura por fadiga com estrias contendo trincamento secundário mais intenso do que o observado na condição anodizada (vide Figuras 43-b, 43-b e 44-b). Estas observações indicam que o meio salino (solução de sêrum) e a remoção da camada anodizada “fragilizaram” o material e, conseqüentemente, a vida por fadiga dos implantes. Um dos mecanismos de fragilização sugerido pela literatura relaciona-se à presença de hidrogênio atômico na região à frente da trinca, levando à formação de filme frágil de TiH<sub>2</sub> [84-95].

**Figura 44** - Exame microfractográfico. Condição 4, ensaio em s rum a 37  de placas n o-anodizadas: (a) Vista geral, mostrando que a fratura   iniciada na regi o do furo, junto   superf cie c ncava da placa   direita do furo; (b) Detalhe da regi o de fratura por fadiga, mostrando estrias paralelas associadas ao trincamento secund rio, mais intenso do que observado nas condi es anteriores, e forma o de degraus. MEV. IES [84].

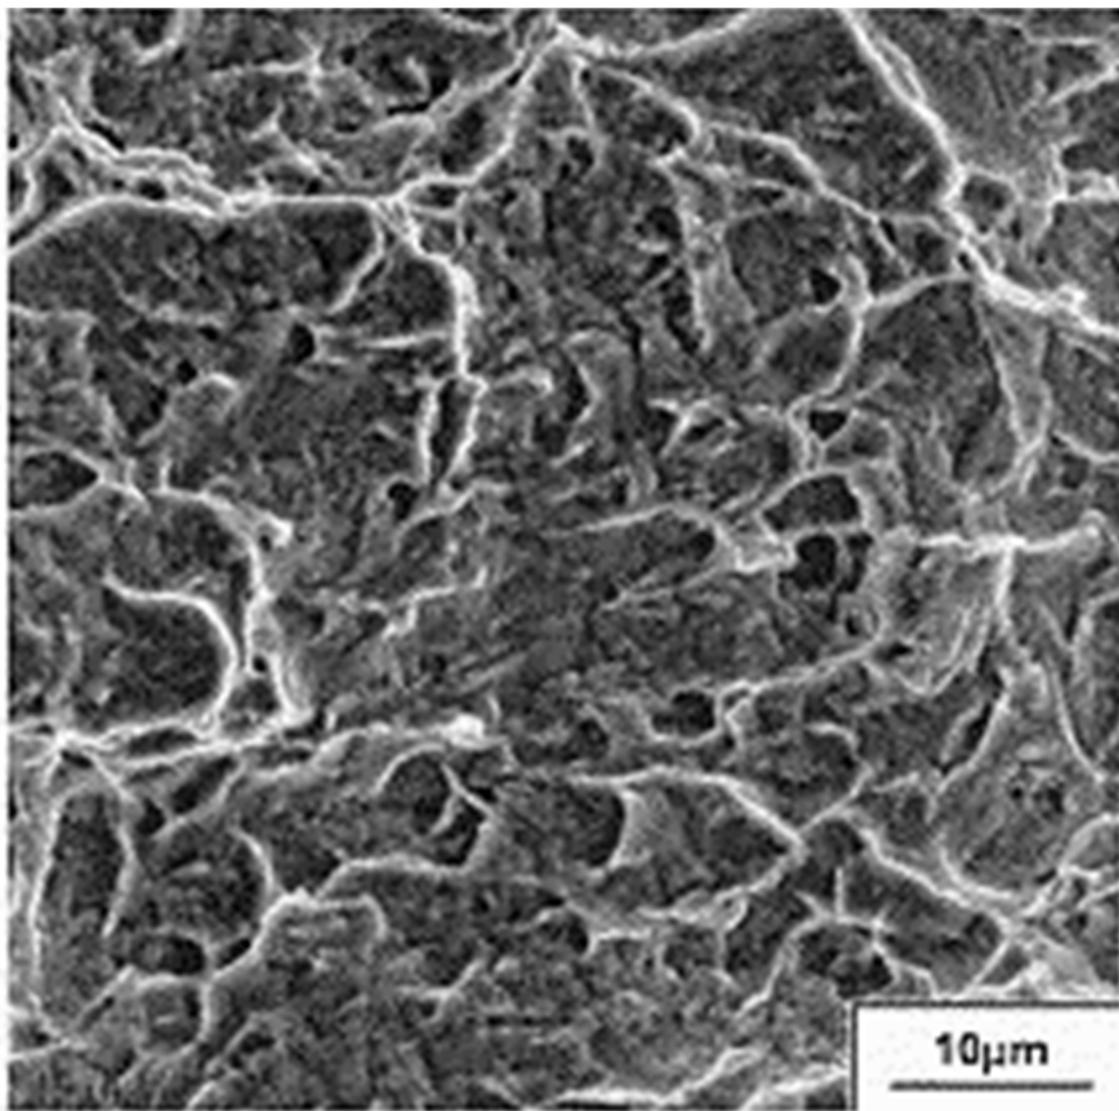
**Figura 44 (continuação)** - Exame microfractográfico. Condição 4, ensaio em sérum a 37° de placas não-anodizadas: (c) Detalhe da região de fratura por sobrecarga, mostrando fratura dúctil transgranular com alvéolos, aparentemente mais rasos no que na condição testada ao ar. MEV. IES [84].

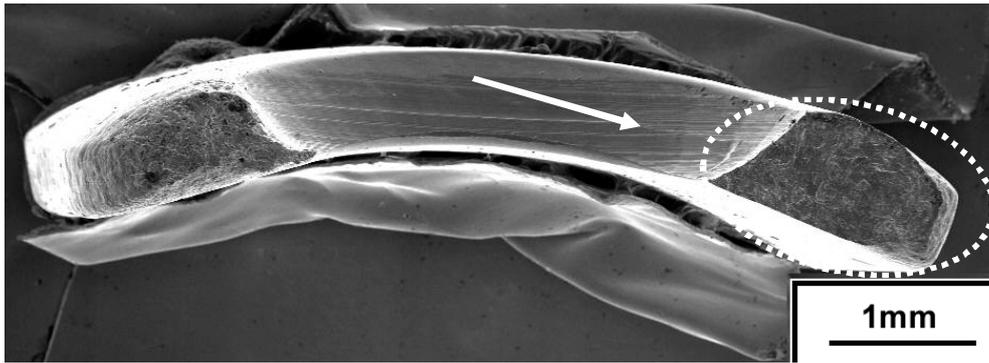
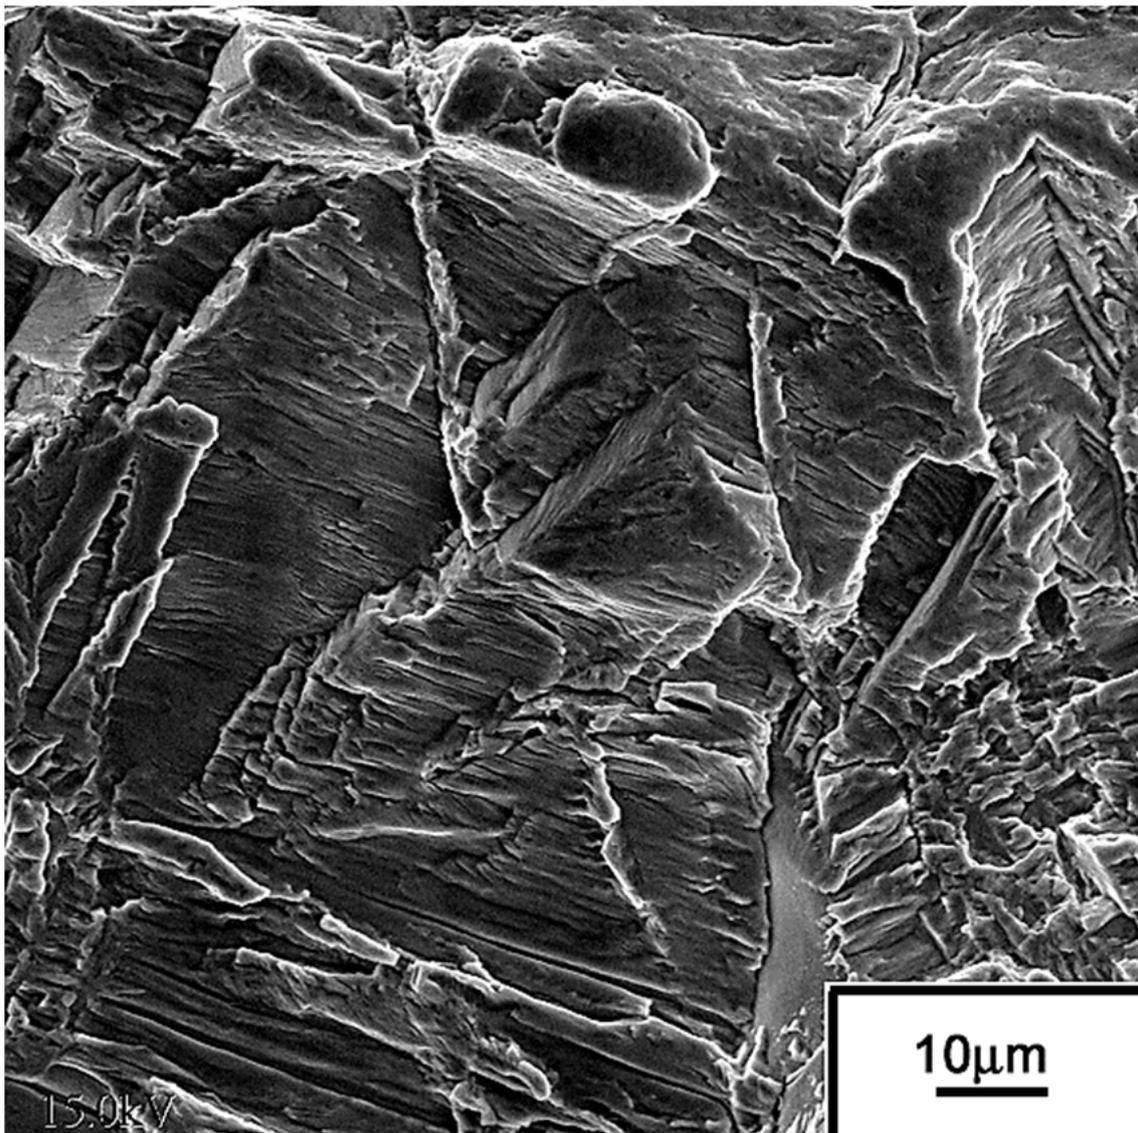
**Figura 45** - Exame microfractográfico. Condição 4, ensaio em s rum a 37  de placas anodizadas com presena de H<sub>2</sub>: (a) Vista geral, mostrando que a fratura   iniciada na regi o do furo, junto   superf cie c ncava da placa   direita do furo (seta); (b) Detalhe da regi o de fratura por fadiga, mostrando estrias paralelas associadas ao intenso trincamento secund rio. MEV. IES [84].

Os resultados do segundo artigo [84] complementaram as observações do artigo anterior [83] e confirmaram os resultados de literatura [86-91]. Não foi observada, desta vez, a precipitação intergranular, descartando a hipótese de precipitação de hidreto de titânio durante a propagação da trinca de corrosão-fadiga [83]. A análise microfractográfica e microestrutural apresentadas no artigo [84] estavam incompletas com relação à comparação dos resultados das diversas condições de ensaio de fadiga e foram complementadas no texto de análise crítica, mostrando como a fratura por fadiga tem caráter mais frágil na amostra não-anodizada ensaiada em sêrum (vide **Figura 44-b**) e na amostra anodizada ensaiada em sêrum e presença de H<sub>2</sub> (vide **Figuras 45-b e 45-c**).

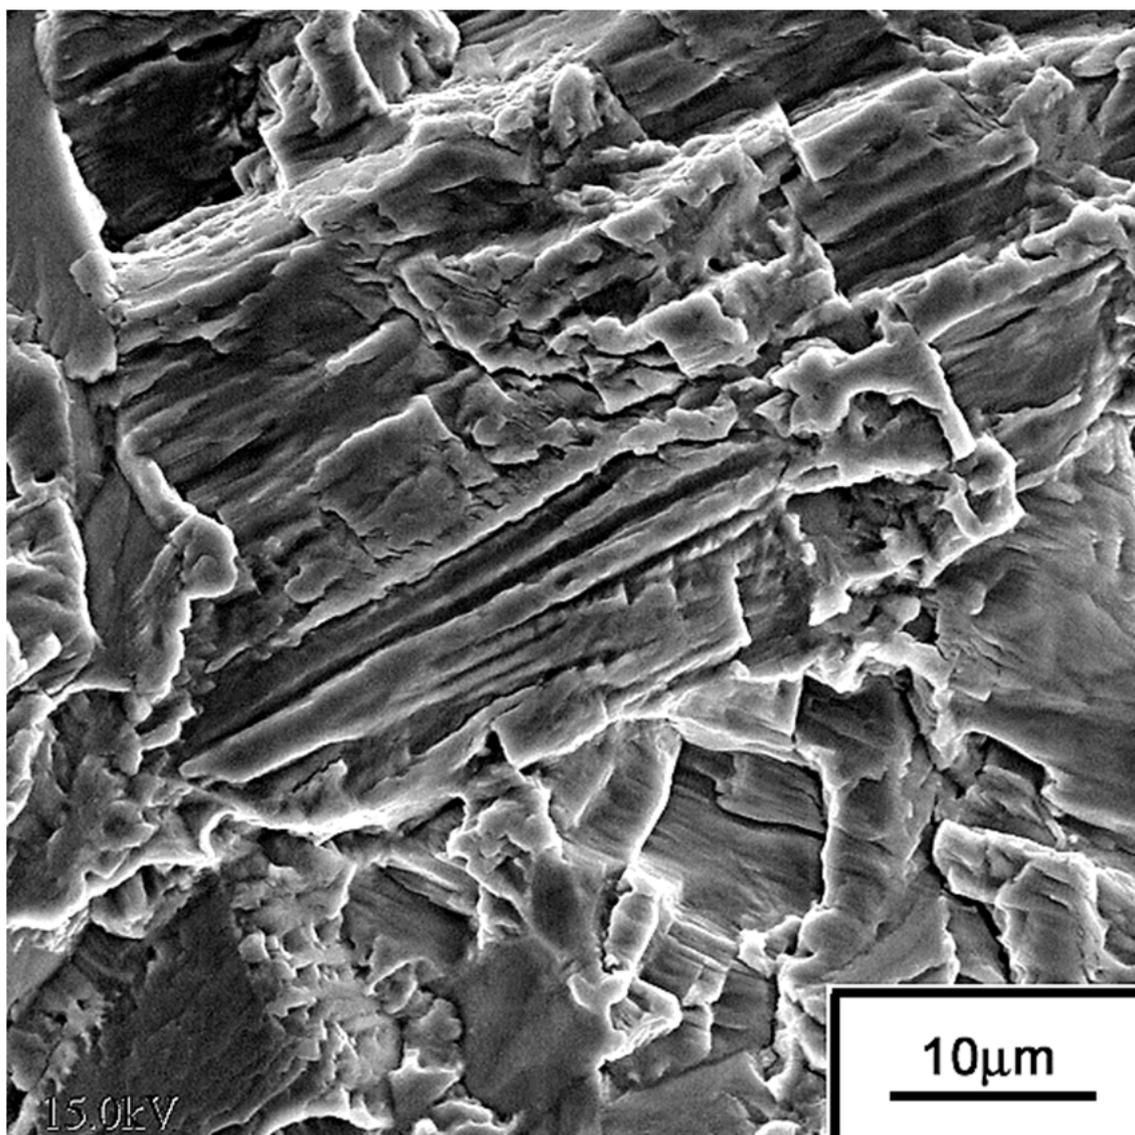
**Figura 45 (continuação)** - Exame microfractográfico. Condição 4, ensaio em sérum a 37° de placas anodizadas com presença de H<sub>2</sub>: (c) Detalhe da região de fratura por fadiga, mostrando estrias paralelas associadas ao intenso trincamento secundário. MEV. IES [84].

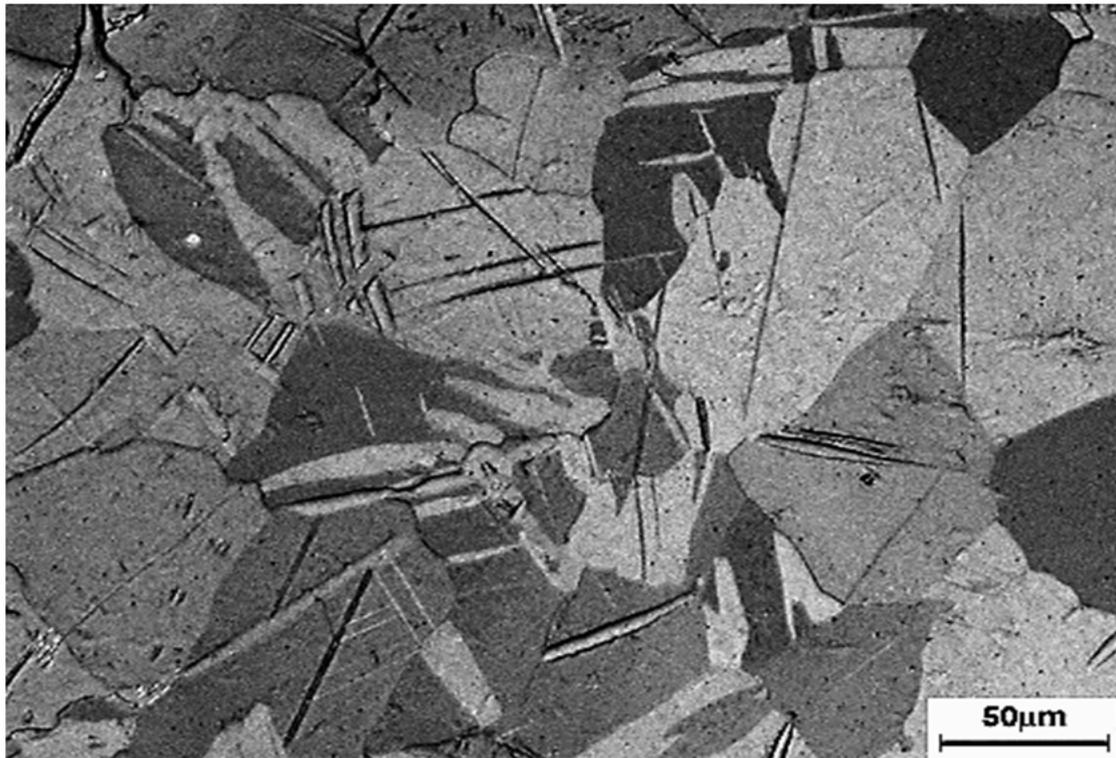
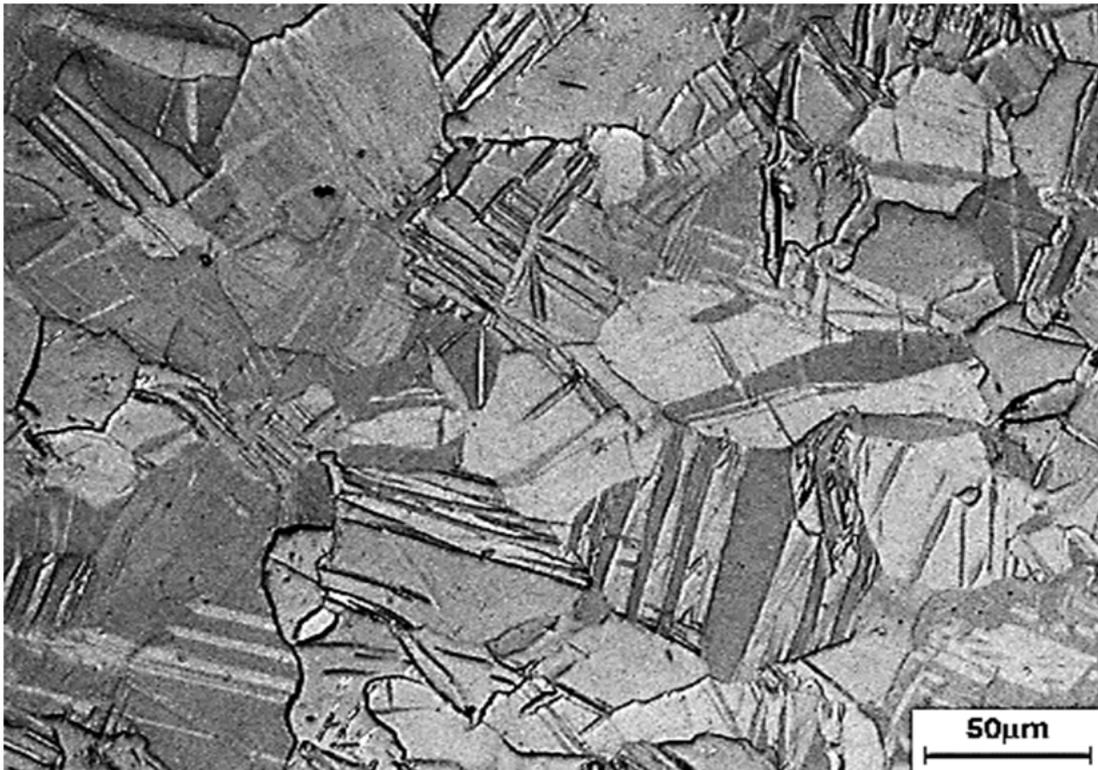
Estas duas condições apresentaram comportamento aparentemente mais frágil (vide **Figuras 46-b, 46-c, 47-b e 47-c**). O artigo de Azevedo e Santos [84] foi importante por propiciar uma mudança de paradigma sobre a interpretação microfractográfica de fraturas por fadiga de metais suscetíveis à maclação mecânica.

**Figura 46** - Exame metalográfico. Condição 1, ensaio de fadiga ao ar: (a) Detalhe da região longe da fratura mostrando grãos equiaxiais de fase Ti ( $\alpha$ ) com presença de maclas de deformação plástica; (b) Detalhe da região próxima à superfície de fratura por fadiga, mostrando maior concentração de maclas mecânicas. Ataque: Kroll, MO [84].

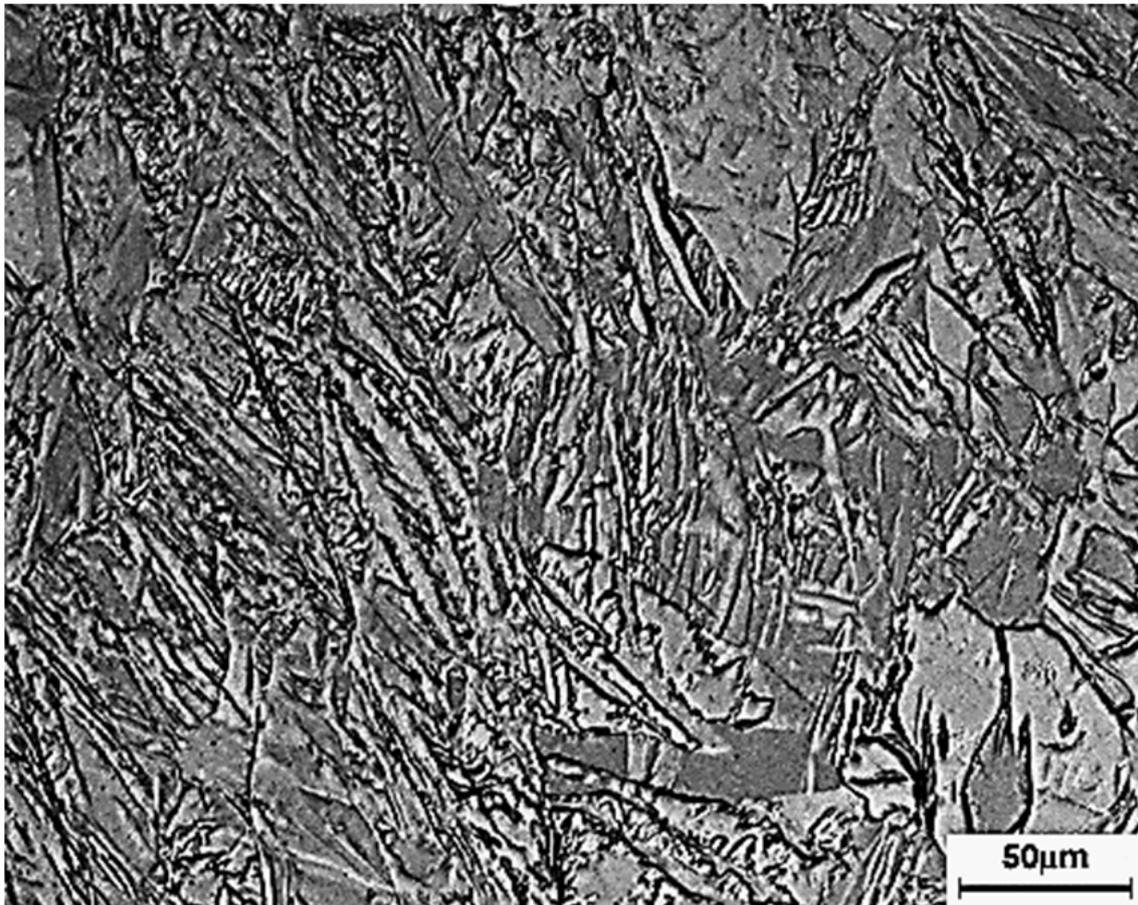
**Figura 46 (continuação)** - Exame metalográfico. Condição 1, ensaio de fadiga ao ar: (c) Detalhe da região de fratura por sobrecarga, mostrando deformação plástica da microestrutura, com intensa concentração de maclas mecânicas dos grãos da fase Ti ( $\alpha$ ). Ataque: Kroll, MO [84].

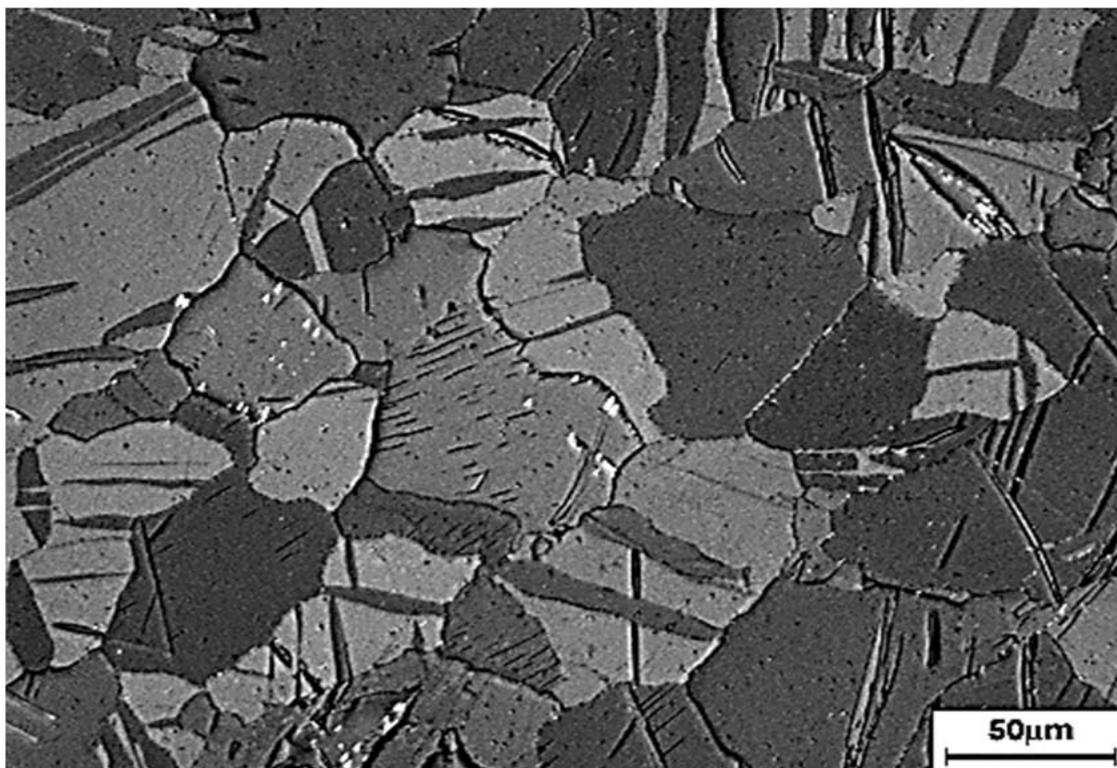
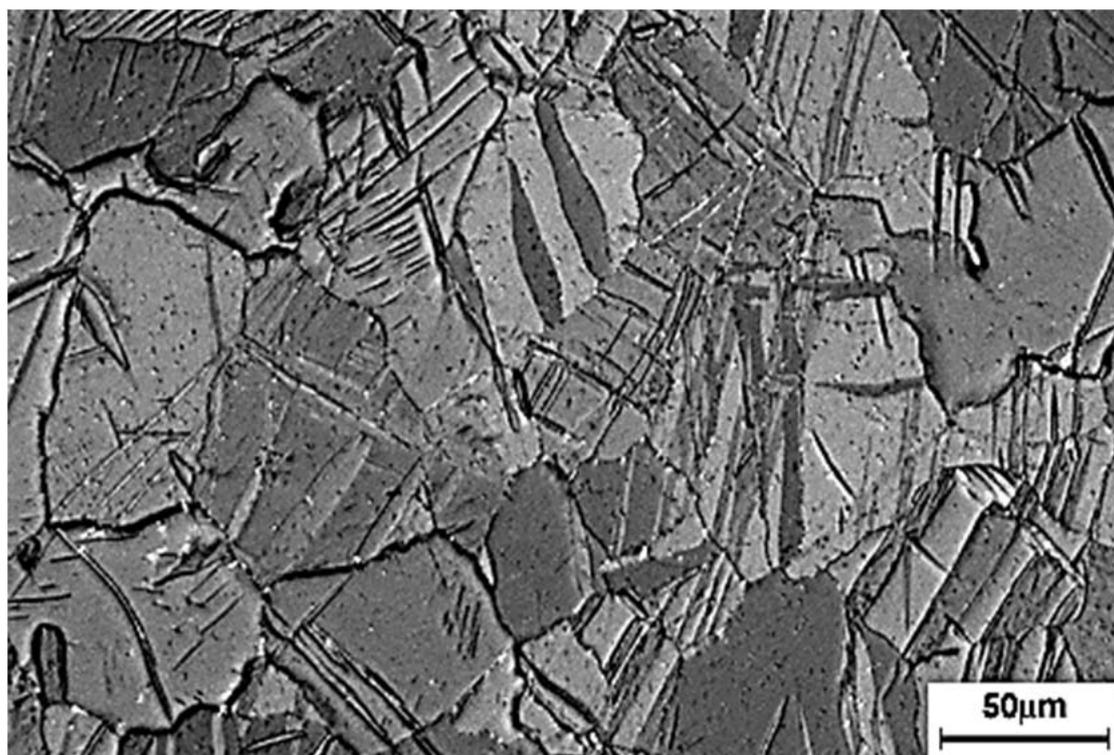
**Figura 47** - Exame metalográfico. Condição 3, ensaio em sêrum de amostra não-anodizada: (a) Detalhe da região longe da fratura mostrando grãos equiaxiais de fase Ti ( $\alpha$ ) com presença de maclas de deformação plástica; (b) Detalhe da região próxima à superfície de fratura por fadiga, mostrando maior concentração de maclas mecânicas. Ataque: Kroll, MO [84].
