**CASOS  
SELECIONADOS DE  
ANÁLISE DE FALHAS**

**CESAR R. F. AZEVEDO**

**EPUSP  
2018**

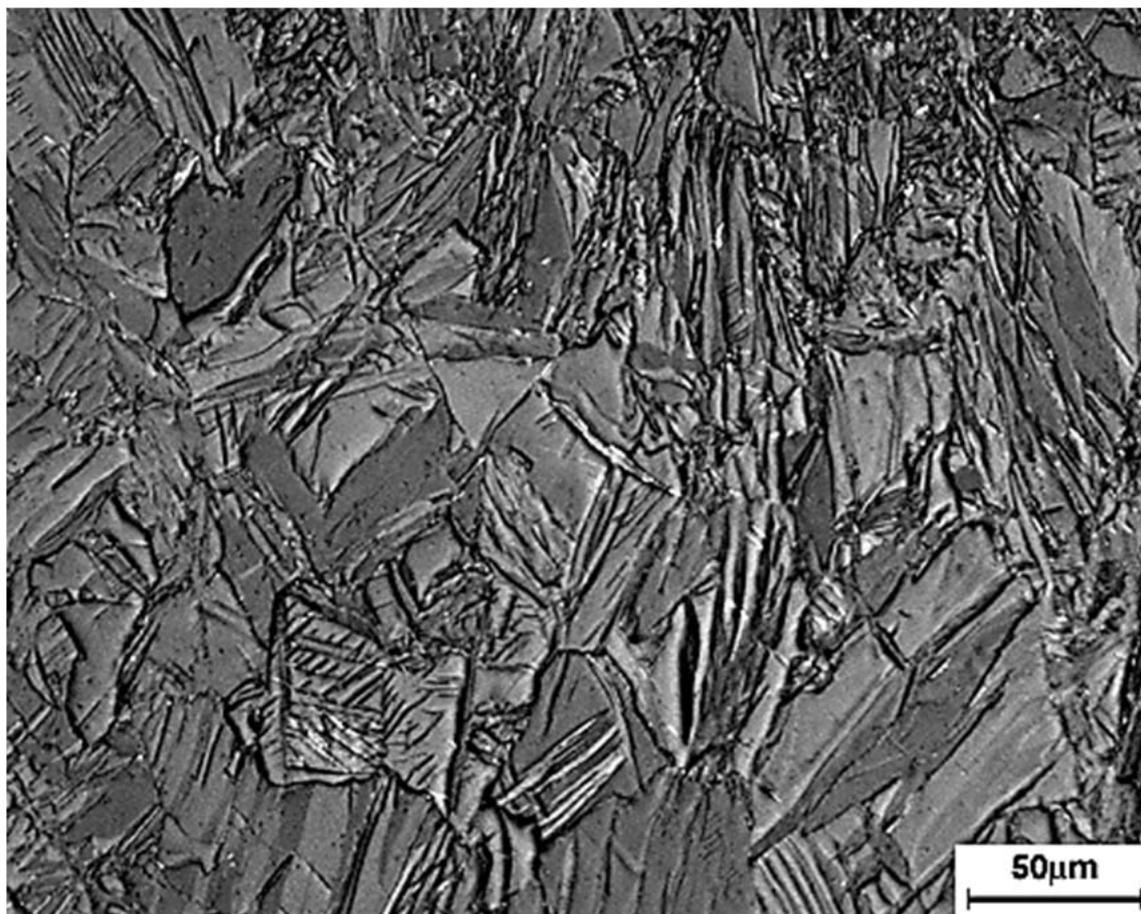
**Figura 47 (continuação)** - Exame metalográfico. Condição 3, ensaio em sérum de amostra não-anodizada: (c) Detalhe da região de fratura por sobrecarga, mostrando deformação plástica da microestrutura, com intensa concentração de maclas mecânicas dos grãos da fase Ti ( $\alpha$ ). Ataque: Kroll, MO [84].

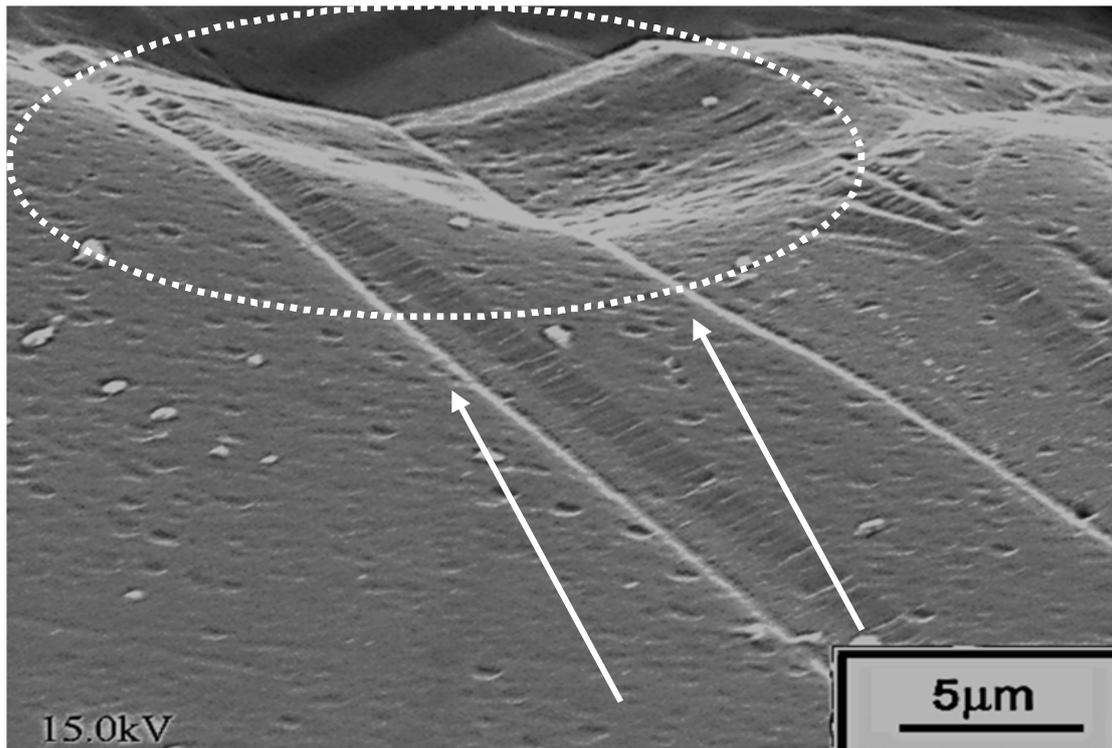
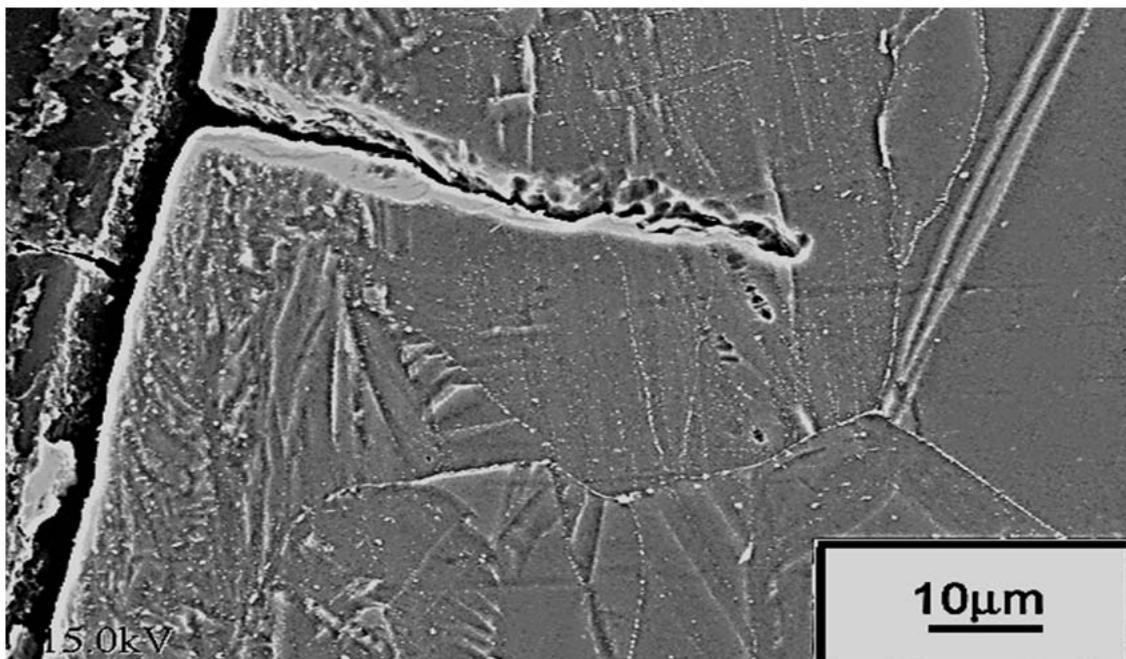
A observação mais detalhada da microestrutura junto à superfície de fratura mostrou como a ativação do mecanismo de deformação plástica por maclação afetou a topografia da fratura por fadiga pela criação de estrias paralelas (vide **Figura 48-a**). A placa não-anodizada mostrou uma trinca secundária transgranular de fadiga sendo formada na superfície lateral da placa (vide **Figura 48-b**).

**Figura 48** - Exame metalográfico: (a) Região de fratura estável da condição 2 (ensaio de fadiga em sérum de amostra anodizada), mostrando como a ativação do mecanismo de maclação mecânica (seta) causa a formação de relevo com estrias na superfície da fratura (área); (b) Região de início de fratura por fadiga junto à superfície lateral da placa da condição 3 (ensaio de fadiga em sérum de amostra anodizada), mostrando trinca secundária transgranular associada à presença de maclas de deformação plástica. MEV. IES [84].

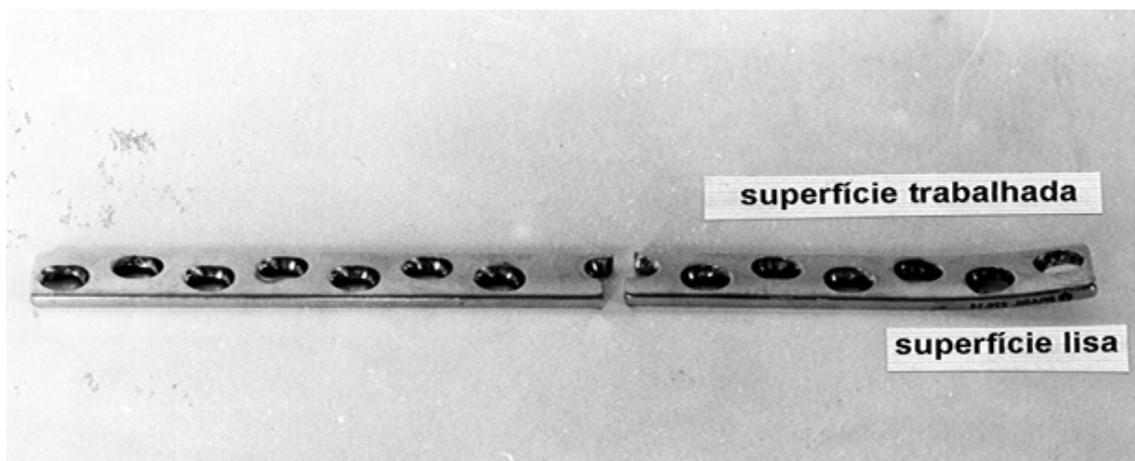
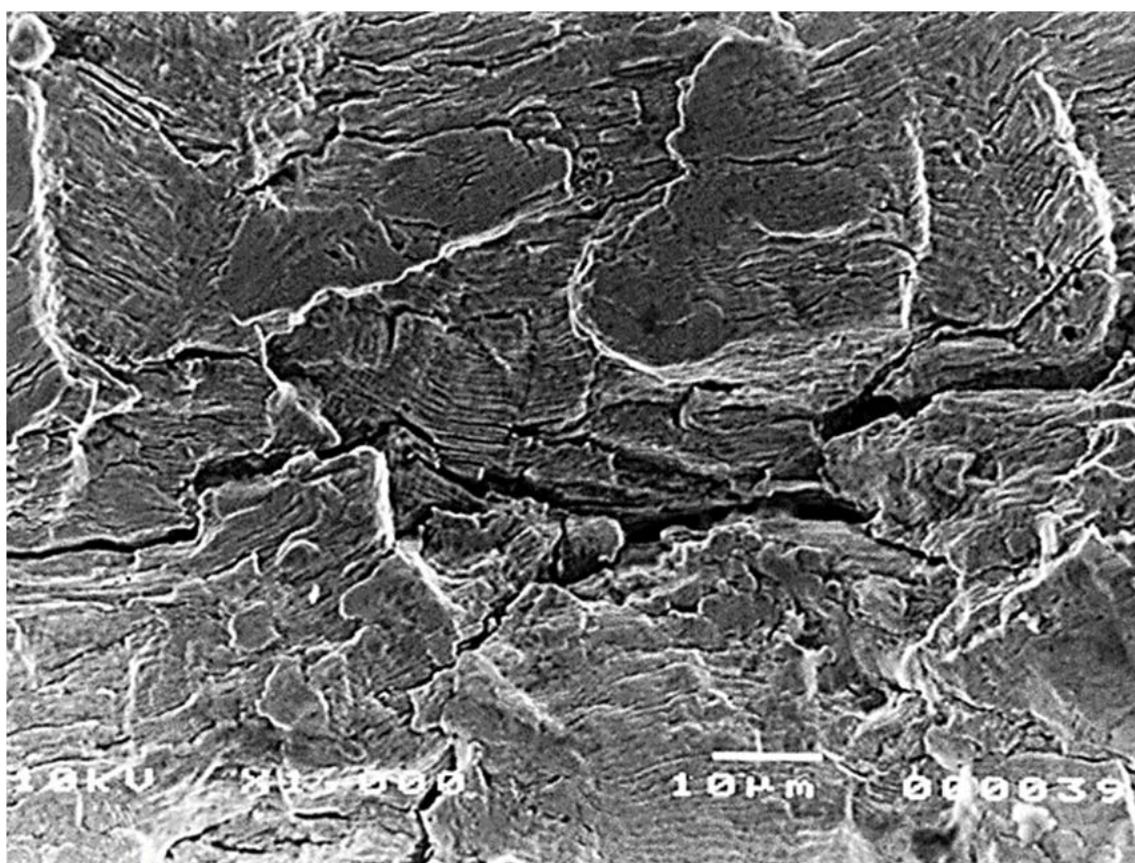
As placas de compressão investigadas apresentaram fratura ao longo dos furos de fixação (**Figuras 49-a**). O exame microfractográfico apresentou estrias de fadiga com intenso trincamento secundário (vide **Figura 49-b**). A falha da placa de compressão ocorreu por mecanismo de corrosão-fadiga, com trincas nucleadas nos pontos de contato adesivo entre a placa e os parafusos. A trinca de corrosão-fadiga se propagou por esforço de flexão unidirecional sob a ação de baixas tensões nominais, produzindo maior proporção de fratura por fadiga em comparação com fratura por sobrecarga. A composição química de duas placas de compressão investigadas (vide **Tabela 9**) não atendia aos requisitos da norma ABNT NBR ISSO 5832-1:2008 (Implantes cirúrgicos - Materiais metálicos - Parte 1: Aço inoxidável conformado), principalmente em relação ao parâmetro definido como número equivalente de resistência ao pite ( $PREN = 3,3\%Mo + \%Cr$ ), que fornece a resistência à corrosão por pite do aço inoxidável.

**Figura 49** – Placa de compressão em aço inoxidável: (a) Vista geral, exemplo da fratura encontrada na placa de compressão; (b) Exame microfractográfico mostrando estrias de fadiga e intenso trincamento secundário. MEV. IES [104].

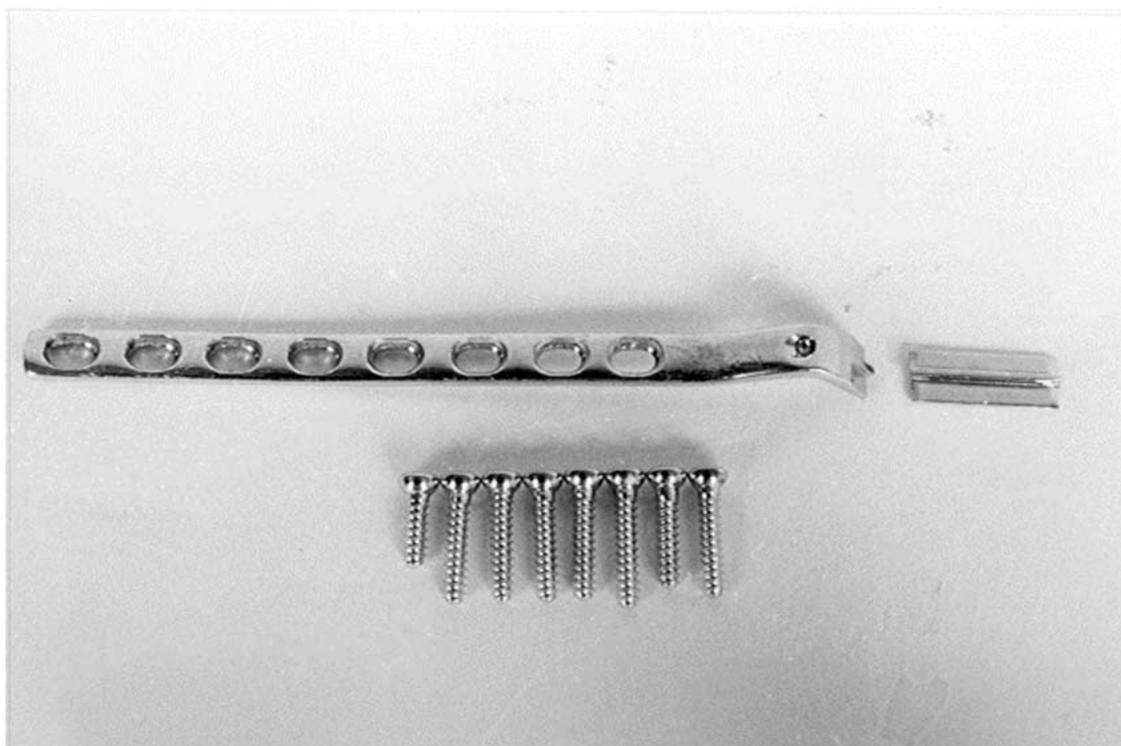
Outro caso mostrado [104] foi o de falha prematura de uma placa-lâmina para fêmur com seção transversal em T (com ângulo de 130°). Neste caso, a ruptura ocorreu na região do implante que apresentava redução de espessura da chapa (vide **Figuras 50-a a 50-d**). Foi possível observar nesta região a presença de defeitos de manufatura do implante junto à seção em T, como cantos vivos e marcas de usinagem, que atuaram como pontos preferenciais de nucleação das trincas de corrosão-fadiga (vide **Figura 50-b**).

**Figura 50** – Falha de placa-lâmina para fêmur fabricada em aço inoxidável: (a) Vista geral do implante e parafusos; (b) Exame microfractográfico mostrando defeitos de fabricação, como cantos vivos e marcas de usinagem (vide seta C), associados com trinca secundária (área). MEV. IES [104].

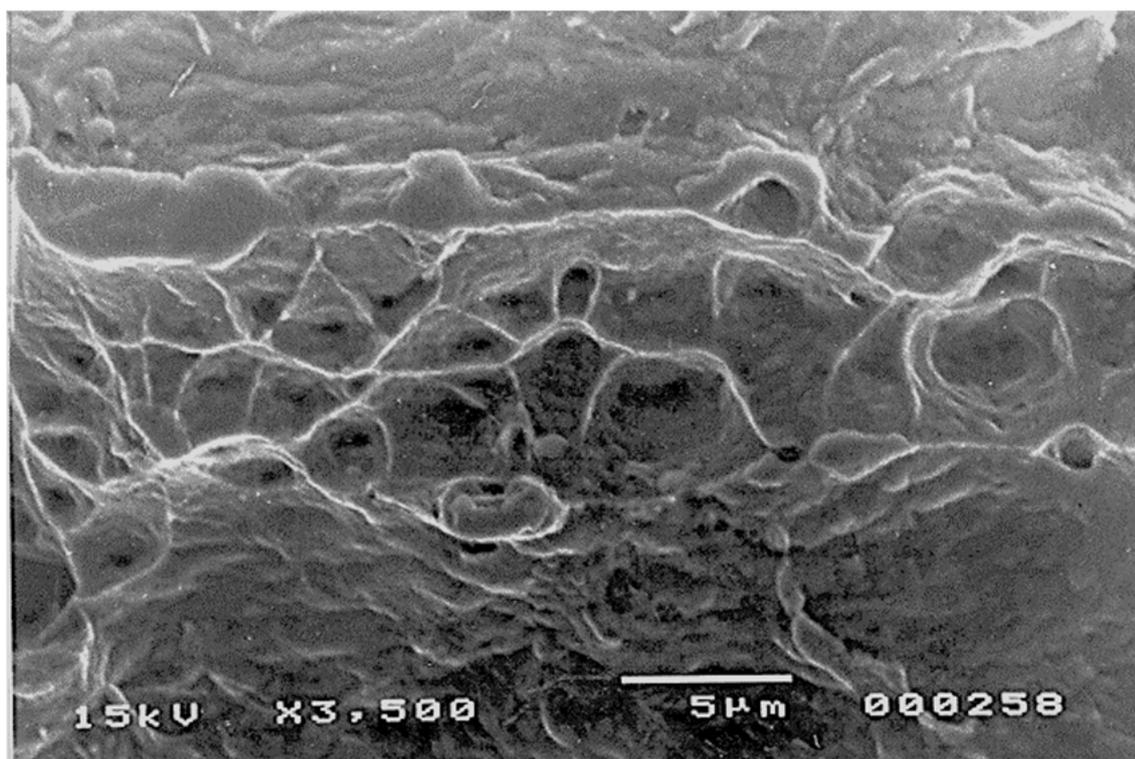
A análise da superfície de fratura revelou duas áreas opostas com presença de estrias de fadiga, além de uma pequena área central de fratura transgranular dúctil com alvéolos (vide **Figura 50-d**). Os resultados indicaram que a fratura ocorreu por corrosão-fadiga sob ação de baixas tensões nominais com esforço de flexão reversa.

**Figura 50 (continuação)** – Falha de placa-lâmina para fêmur fabricada em aço inoxidável: (c) Exame microfractográfico mostrando estrias de fadiga; (d) Exame microfractográfico mostrando fratura dúctil transgranular por alvéolos, MEV. IES [104].

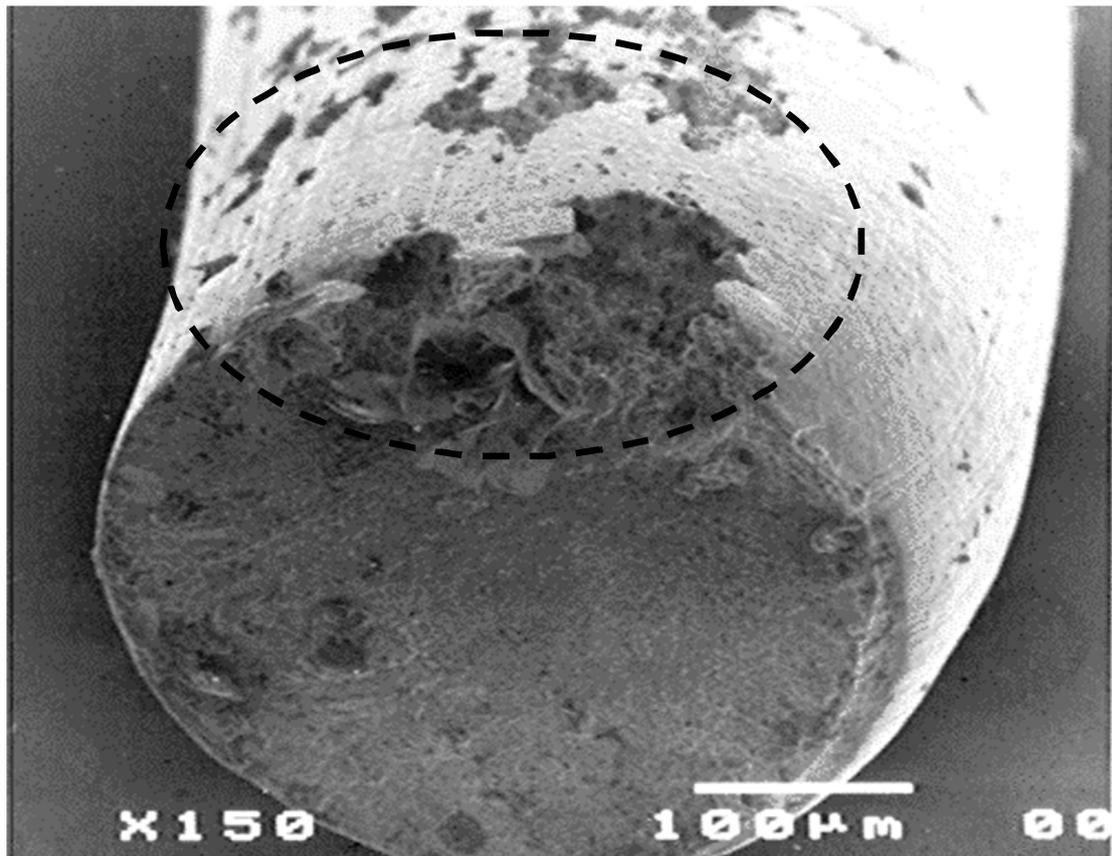
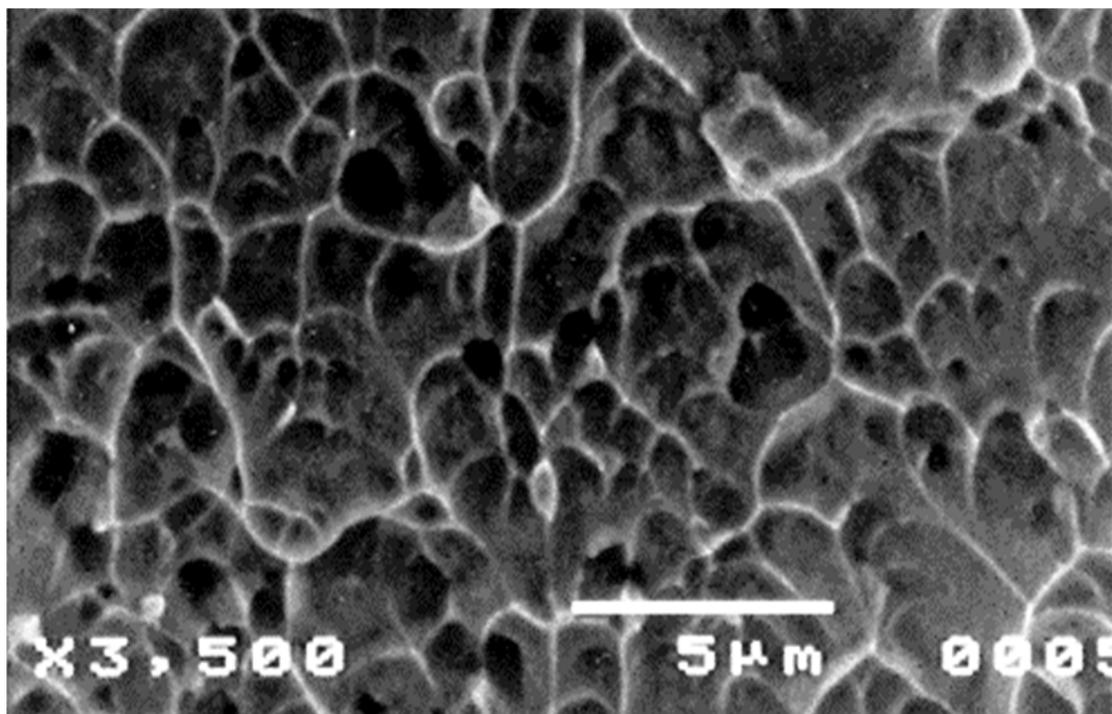
O artigo [104] também investigou a falha prematura de um conjunto de arames de Nitinol (liga Ni-Ti) usados em ortodontia. Os resultados indicaram a ocorrência de fratura transgranular dúctil associada à presença de áreas intensamente corroídas nas superfícies dos arames, causando a falha dos arames por sobrecarga em serviço (vide **Figuras 51-a a 51-d**).

O mecanismo de corrosão foi associado à intensa presença de defeitos superficiais decorrente de má prática de fabricação dos arames, que dificultaram a formação de filme passivo (camada protetora de óxido) [113-116]. Adicionalmente, a composição química dos arames de Nitinol não atendia aos requisitos de composição química (vide **Tabela 10**) definidos pela norma ASTM F2063-00 (*Standard Specification for Wrought Nickel-Titanium Shape Memory Alloys for Medical Devices and Surgical Implants*.) e ABNT NBR 15796-4:2013 (Implantes para cirurgia - Materiais metálicos - Liga com memória de forma de níquel-titânio - Parte 4: Especificações para ligas conformadas).

**Figura 51-** Arames de Nitinol: (a) Exame microfractográfico mostrando defeitos superficiais e intensa corrosão superficial (área) na superfície do arame; (b) Exame microfractográfico mostrando fratura transgranular dúctil com alvéolos. MEV. IES [104].

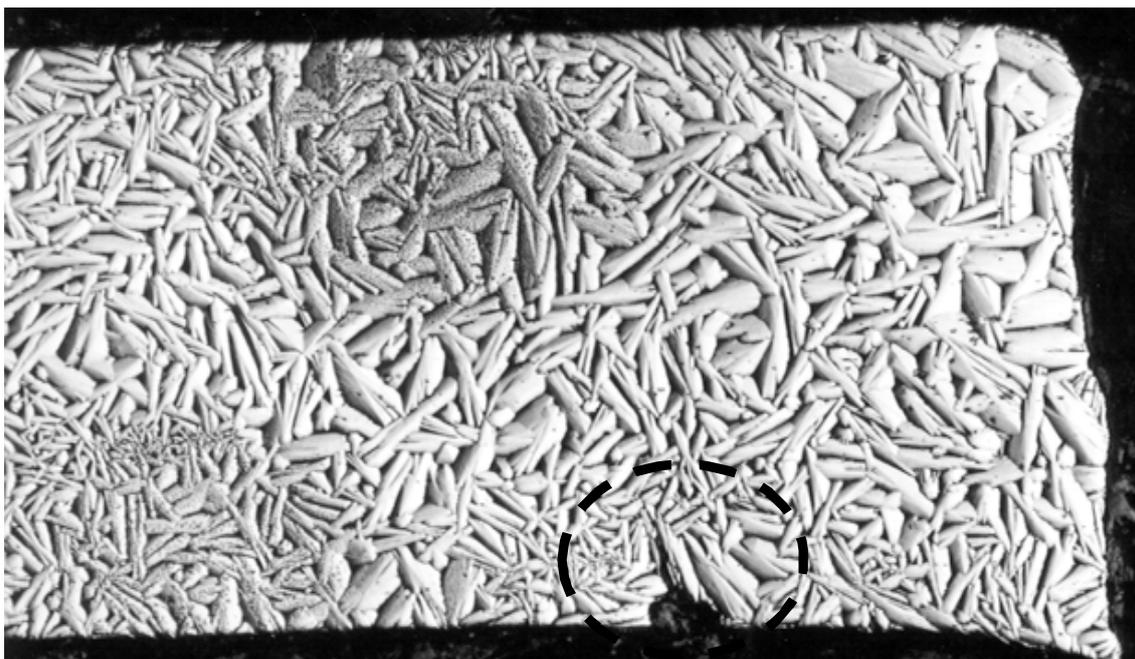
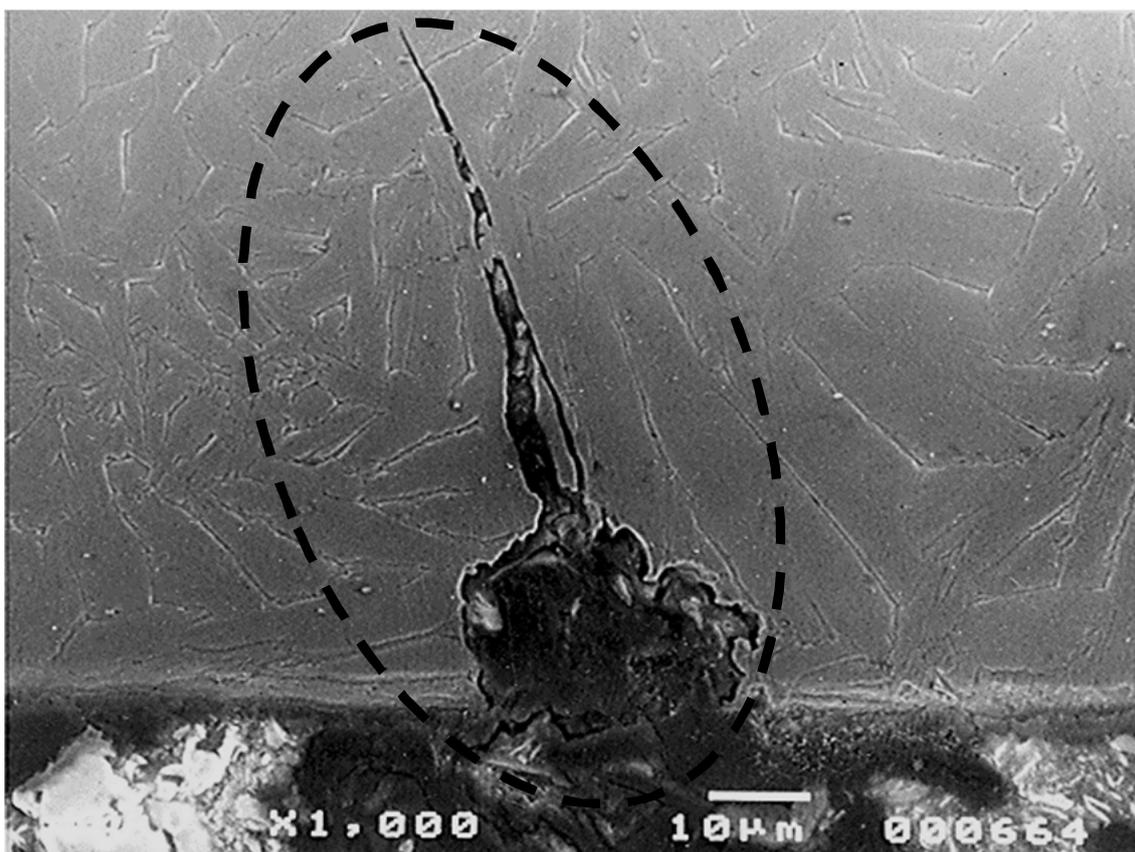
**Figura 51 (continuação)** - Arames de Nitinol: (c) Detalhe de microestrutura acicular do arame e de trinca associada com defeito superficial (área); (d) Propagação de trinca secundária a partir de ponto de corrosão localizada (área). MEV. IES [104].

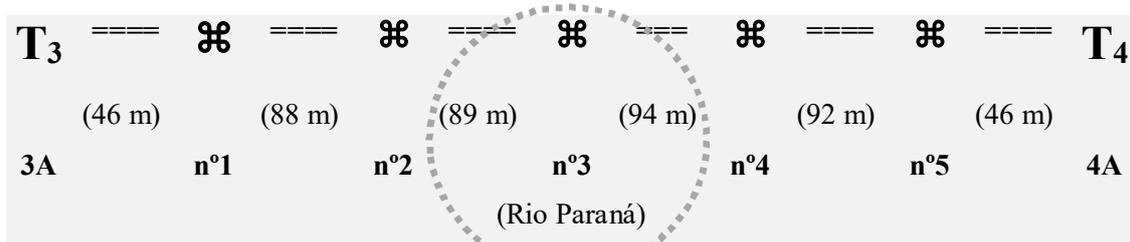
O rompimento do cabo subcondutor ocorreu às 13h34min junto ao espaçador quádruplo 3, que fica entre as torres 3A e 4A do trecho que liga Ilha Solteira à subestação de Araraquara (vide **Figuras 52-a a 52-c**) cruzando o Rio Paraná [161].

**Figura 52-** (a) e (b) Mapa mostrando a localização do trecho onde ocorreu o rompimento (vide setas e áreas), *Google Maps*: entre as torres 3A e 4A; (c) Esquema mostrando a posição do cabo subcondutor rompido, junto ao espaçador n°3 (área) localizado entre as torres 3A e 4A do trecho Ilha Solteira ⇒ subestação de Araraquara, cruzando o rio Paraná, após a usina hidrelétrica.

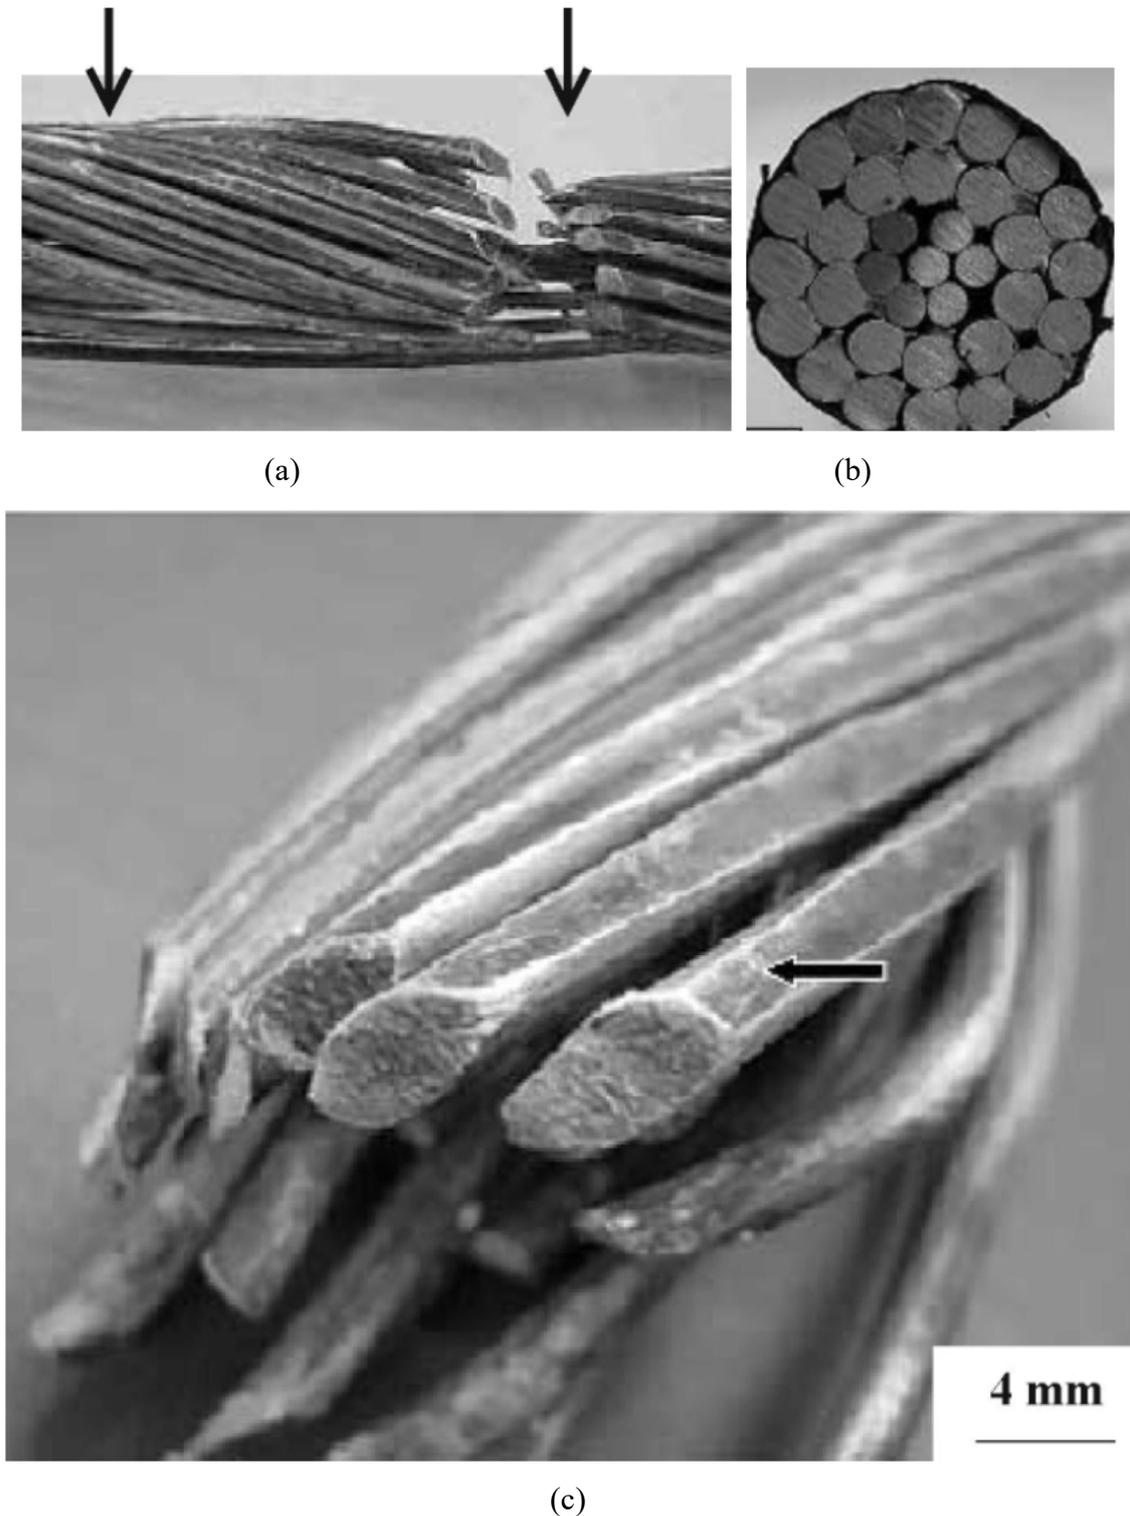
**Figura 53** - Inspeção visual do cabo subcondutor rompido: (a) Vista geral do condutor ACSR em posição adjacente à garra nº4 do espaçador nº 3. A ruptura ocorreu ao final da região de aperto da garra (lado direito, vide seta); (b) Seção transversal do subcondutor ACSR mostrando 26 fios de Al distribuídos nas duas camadas mais externas do cabo e 7 fios de aço na porção central do cabo; (c) Detalhe mostrando deformação plástica superficial (vide seta) dos fios externos de Al na região de aperto do cabo, localizada dentro da garra do espaçador [161].

O cabo subcondutor rompido (vide **Figuras 53-a a 55-c**) era constituído de 26 fios de Al grau H19 (limite de resistência de 160 MPa, cada fio com diâmetro de 3,97 mm) e 7 fios de aço (limite de resistência de 1340 MPa, cada fio com diâmetro de 3,09 mm).

As **Figuras 53-a e 53-b** mostram o aspecto geral do cabo subcondutor Grosbeak após a falha, indicando que a ruptura dos fios de Al ocorreu adjacente à região de aperto da garra de fixação nº 4 do espaçador nº 3. A superfície externa do cabo apresentou danos superficiais, que foram identificados como marcas de deformação plástica nos fios externos de Al, causadas pelo aperto da garra de fixação, vide **Figura 53-c**.

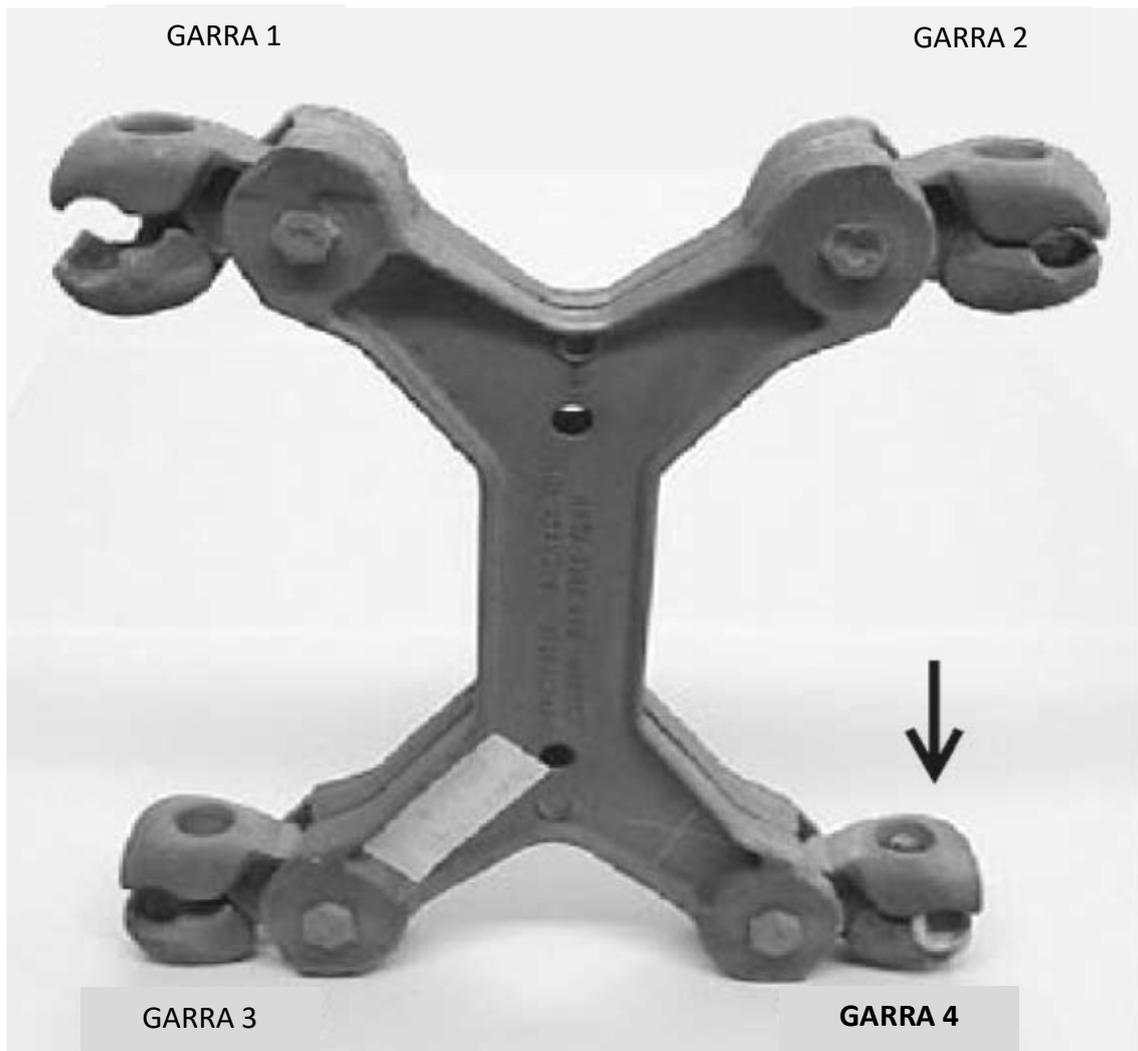
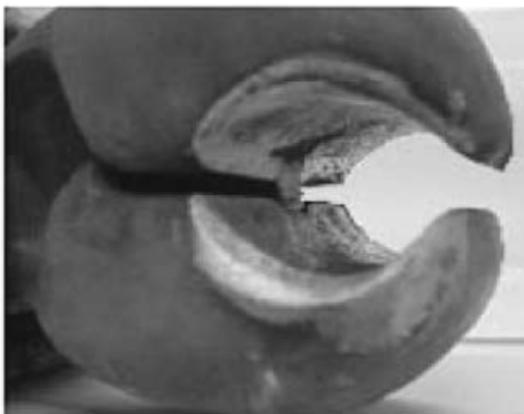
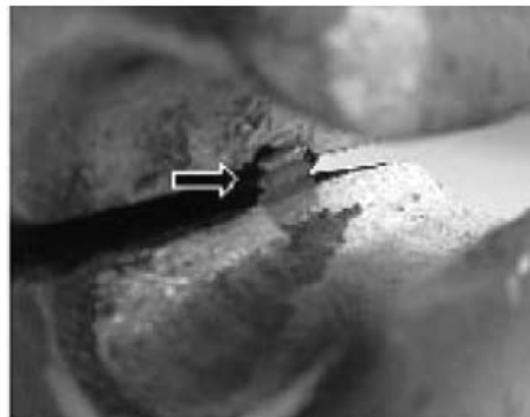
Além do cabo rompido, foram investigados os cinco espaçadores quádruplos (amortecedores de vibração que fixam os quatro cabos subcondutores) localizados entre as torres de transmissão (vide **Figuras 52-c e 54-a**) e as garras tipo quebra nozes para fixação dos cabos subcondutores (vide **Figuras 54-a a 54-c**).

**Figura 54** - Inspeção visual do espaçador quádruplo n° 3 (amortecedor de vibrações): (a) Vista geral do espaçador, a seta indica a posição do cabo subcondutor rompido (garra de fixação n° 4); (b) Detalhe da superfície interna da garra n° 4, mostrando desgaste de suas superfícies de contato com o cabo; (c) O desgaste na garra n°4 foi tão intenso que atingiu o parafuso de fixação (vide seta) [161].

De acordo com Azevedo e Cescon [161], a observação microfractográfica dos fios de Al sugeriu que a fratura do cabo subcondutor começou pela ruptura de quatro fios de Al da camada interna do cabo por mecanismo de fadiga por fretagem (fios com fratura plana) (vide **Figura 60-c**) e continuou pela fratura por sobrecarga dos fios de Al remanescentes (fios com fratura a 45°). Em todos os fios de Al rompidos, a fratura estava associada com marcas superficiais de fretagem. A investigação [161] indicou, de modo genérico, que a ruptura dos fios remanescentes de Al ocorreu em regime de escorregamento total (desgaste abrasivo) devido à perda do aperto da garra (vide **Figuras 54-c e 56-a a 56-d**).

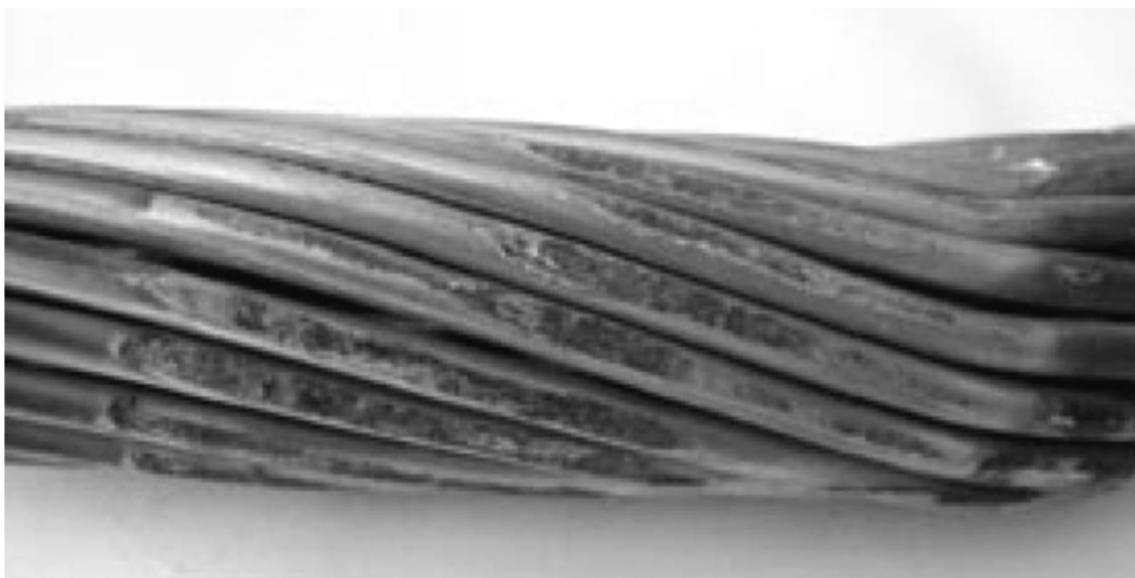
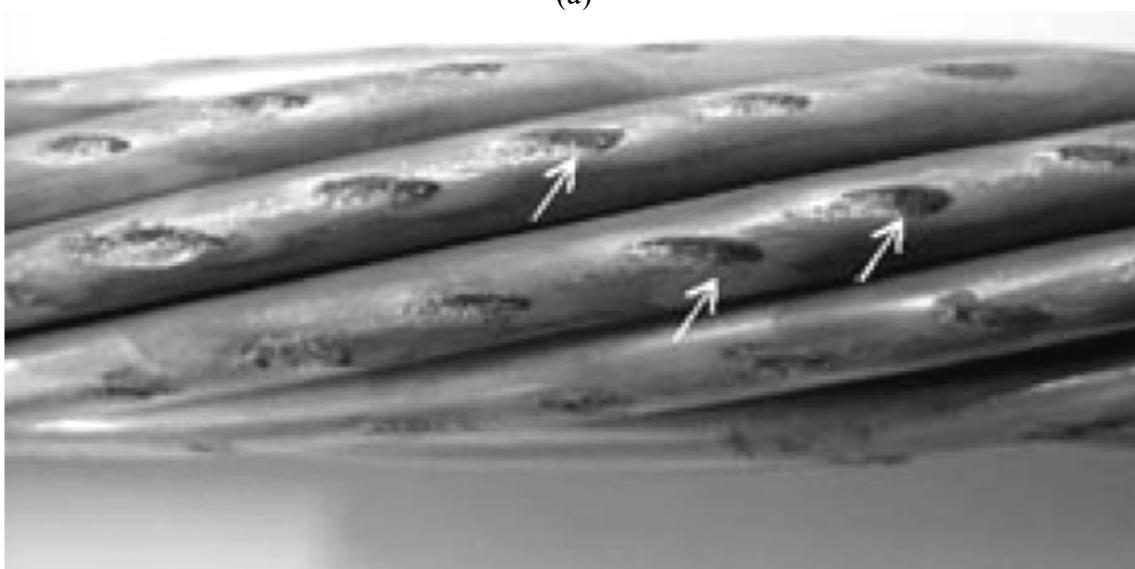
O cabo subcondutor é composto de camadas alternadas de fios helicoidais de Al, sendo que uma camada dos fios de Al é torcionada para esquerda e a camada seguinte para a direita, de modo que cada fio apresenta um formato helicoidal (**Figuras 55-a e 55-b**). A inspeção visual do subcondutor rompido (que corresponde à posição da garra de fixação nº 4) junto ao espaçador quádruplo nº 2 (longe da posição de fratura do cabo) mostrou que as áreas de contato entre os fios de diferentes camadas contêm marcas de deformação plástica elípticas, enquanto que as áreas de contato entre os fios adjacentes e da mesma camada e entre os fios externos e as garras de fixação contêm marcas de deformação plástica retangulares [161].

**Figura 55** - Inspeção visual do cabo subcondutor longe da ruptura (garra n° 4 junto ao espaçador n° 2): (a) Vista geral, mostrando intensa deformação plástica (marcas retangulares) associada à oxidação superficial dos fios de Al da camada externa na região de aperto da garra; (b) Vista geral da camada interna de fios de Al, mostrando marcas elípticas de deformação plástica e fretagem na região de aperto da garra (vide setas) [161].

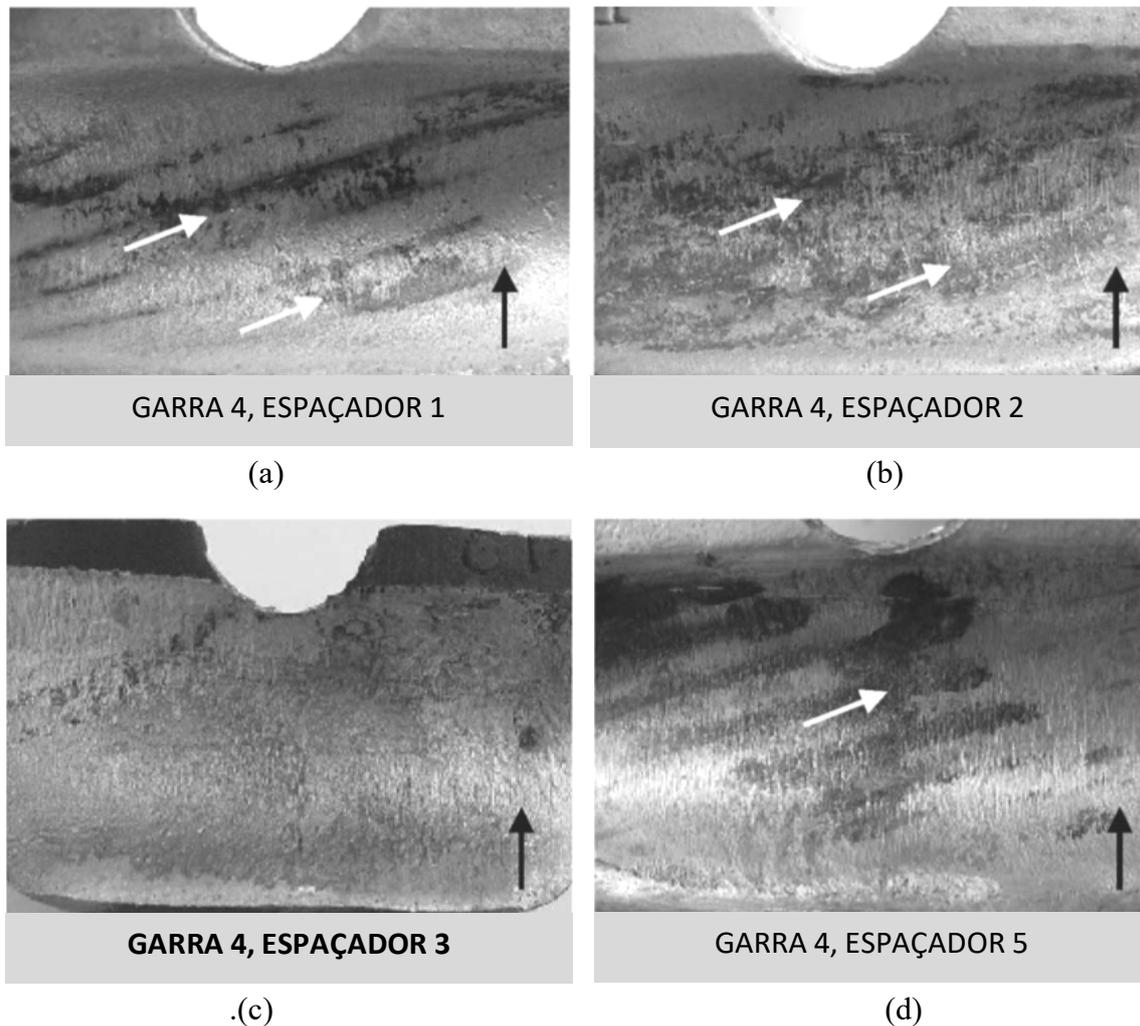
A inspeção visual das superfícies internas dos grampos de fixação nº 4 (garras de fixação do cabo rompido) dos espaçadores de nº 1 ao 5 (vide **Figura 52**) revelou diferentes estágios de desgaste abrasivo nas superfícies das garras (vide **Figura 56-a a Figura 56-d**). Algumas garras mostraram marcas diagonais e oxidadas causadas pela fretagem em regime de escorregamento parcial além de marcas circunferenciais de desgaste abrasivo. Por exemplo, o grampo de fixação nº4 do espaçador nº 3 (garra adjacente à ruptura do cabo) mostrou o estágio mais avançado de desgaste abrasivo, onde as marcas de fretagem (ou as marcas estáticas) já não são visíveis, vide **Figura 56-d**.

**Figura 56** - Inspeção visual das garras na posição nº 4 em diferentes amortecedores de vibração: (a) até (d). Vista geral das superfícies internas das garras da posição nº 4 de diferentes espaçadores. As regiões mais escuras das garras (vide setas claras) são marcas de fretagem em regime de escorregamento parcial formadas pelo contato compressivo da superfície da garra com os fios de Al posicionados na camada externa do cabo subcondutor. As marcas circunferenciais de desgaste abrasivo (setas escuras) indicam a direção do movimento relativo entre a garra e o cabo subcondutor pela perda de aperto da garra. As superfícies internas das garras mostram diferentes regimes de desgaste abrasivo, sendo que o desgaste da garra nº4 junto ao cabo rompido (c) é muito mais intenso [161].

Estes resultados (vide **Figuras 56-a a 56-d**) indicam o afrouxamento gradual do aperto da garra causado pelo desgaste abrasivo circunferencial, que aumentou o diâmetro interno da garra de fixação e reduziu a pressão de aperto, promovendo o aumento de amplitude de micromovimento relativo nos pontos de contato (cabo/garra e fio/fio) e a ação do desgaste abrasivo (efeito sinérgico) [161].

Poderia ser sugerido que os primeiros fios de Al da camada interna romperam por mecanismo de fadiga por fretagem (fratura plana), em condições de baixa amplitude de flexão. O afrouxamento progressivo do aperto da garra (vide **Figura 56**) aumentou a amplitude de flexão e promoveu a ruptura dos fios de Al por fadiga por fretagem (fratura a 45°). Os fios remanescentes de Al romperam por desgaste abrasivo (promovido pelo afrouxamento do aperto da garra) seguido de fratura por sobrecarga (45°). Após a ruptura de todos os fios de Al, ocorreu a ruptura por sobrecarga dos fios de aço. Vale lembrar que

O projeto do sistema de fixação das garras merece atenção especial em casos de falha de cabos subcondutores onde fica evidente a perda do aperto da garra durante o serviço (vide **Figuras 56-a a 56-d**). Houve uma grande evolução no estudo de uniões aparafusadas desde a publicação da norma da *Verein Deutscher Ingenieure (VI 2230 Systematische Berechnung hochbeanspruchter Schraubenverbindungen)* na década de 1970. Com relação à análise do sistema de fixação dos cabos subcondutores, apontado como uma das causas raízes da falha do cabo condutor, observou-se que:

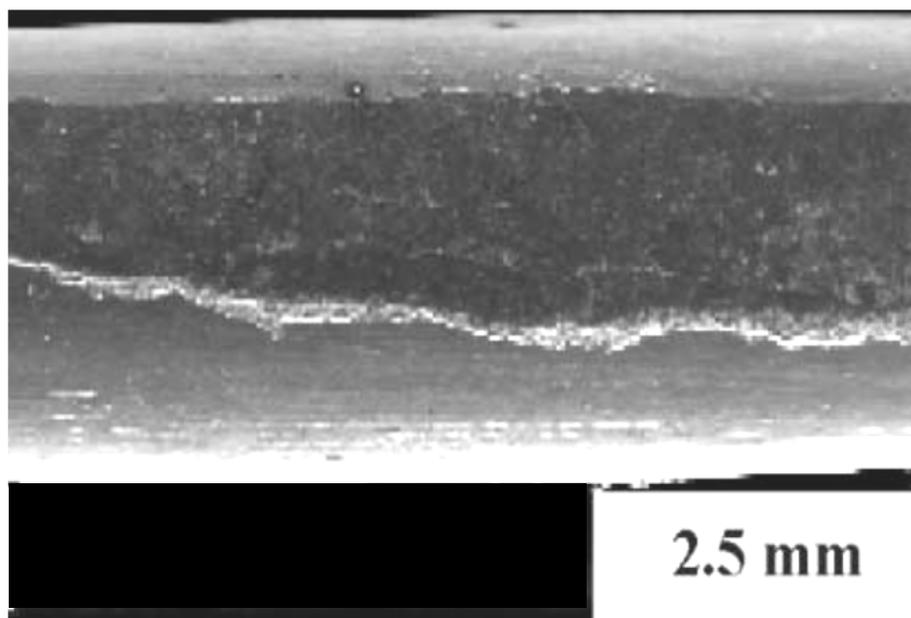
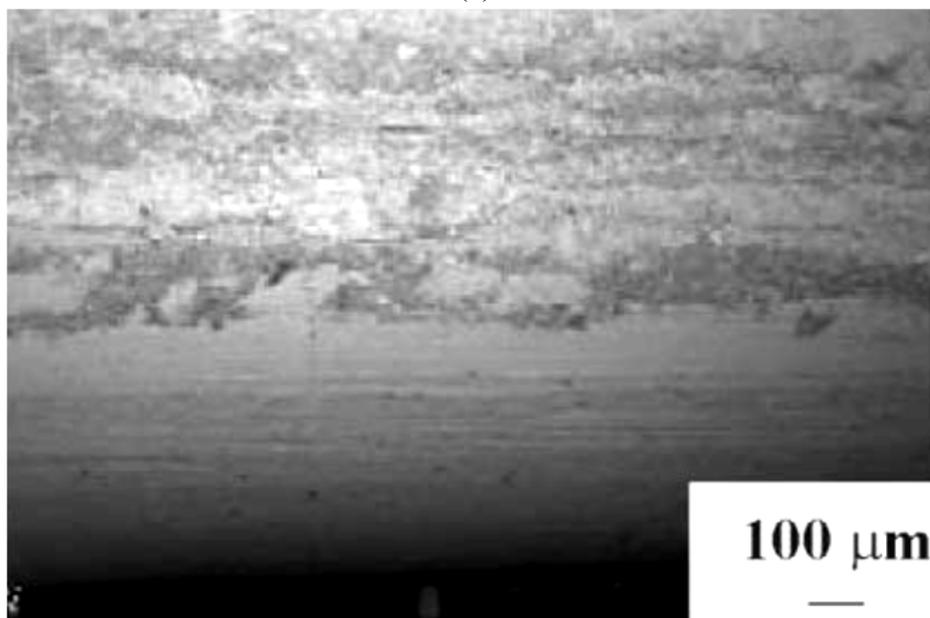
**Figura 57** - Exame microscópico das superfícies de contato dos fios externos de Al dentro da garra de fixação: (a) Contato lateral entre os fios de Al da camada externa, mostrando deformação plástica superficial do fio (marcas retangulares); (b) Contato lateral entre os fios de Al da camada externa, mostrando formação de terceiro corpo de Al<sub>2</sub>O<sub>3</sub> (região cinza escuro). MEV. IES, IER e microanálise EDS [161].

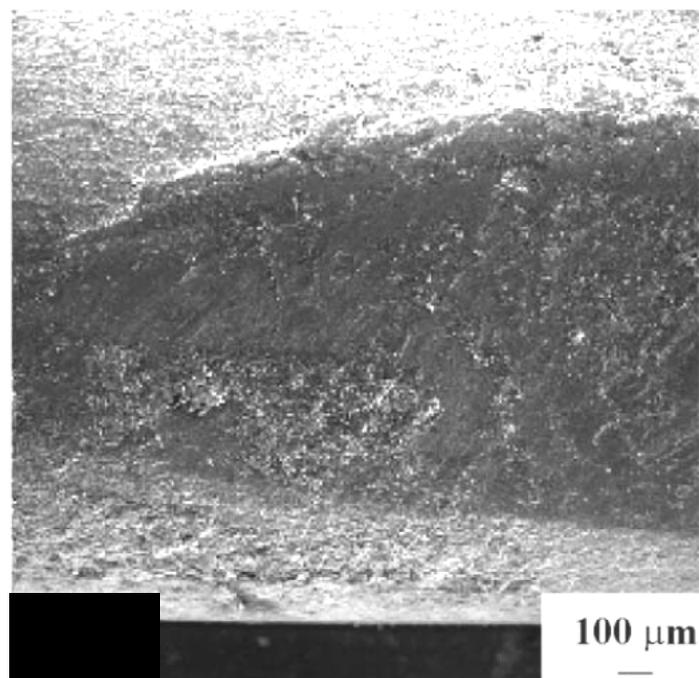
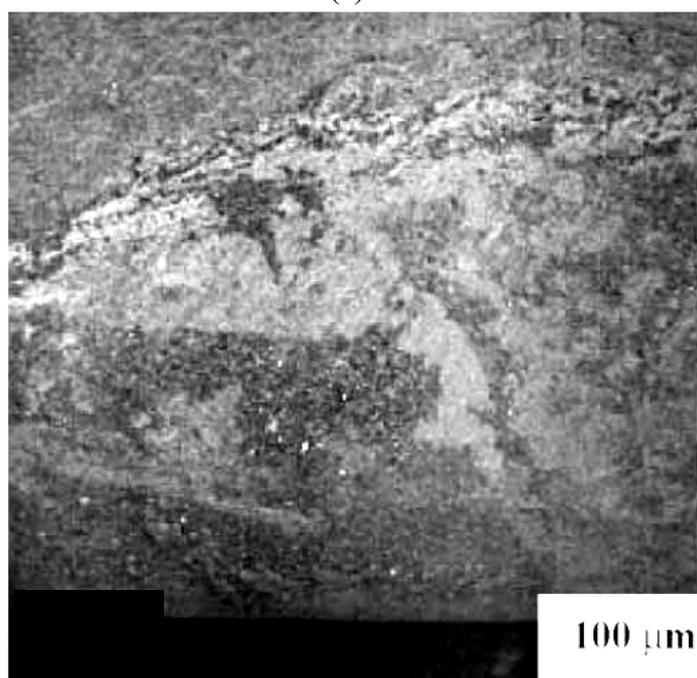
**Figura 57 (continuação)** - Exame microscópico das superfícies de contato dos fios externos de Al dentro da garra de fixação: (c) Contato entre os fios de Al da camada externa e a garra, mostrando deformação plástica superficial (marcas retangulares); (d) Contato entre os fios de Al da camada externa e a garra, mostrando formação de terceiro corpo de Al<sub>2</sub>O<sub>3</sub> (região cinza escuro). MEV. IES, IER e microanálise EDS [161].

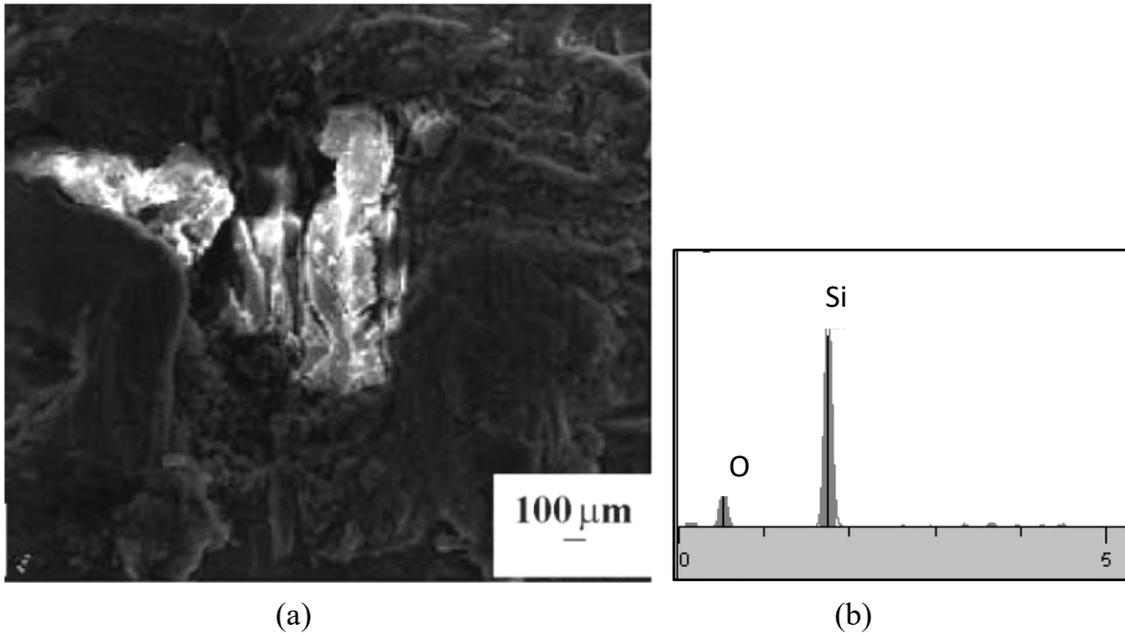
**Figura 58-** Exame microscópico das superfícies de contato dos fios externos dentro da garra: (a) e (b) Presença de terceiro corpo de  $\text{SiO}_2$  na superfície externa dos fios de Al. MEV. IES e microanálise EDS [161].

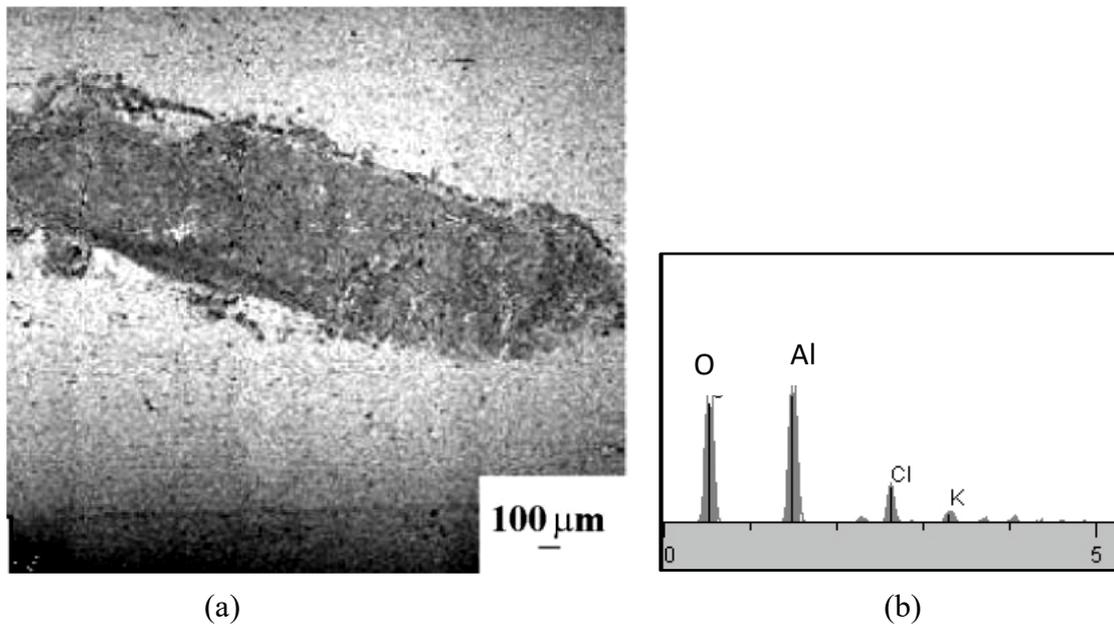
**Figura 59-** Exame microscópico das superfícies de contato dos fios externos com fios internos dentro da garra: (a) Marca de fretagem elíptica observada na superfície dos fios internos de Al; (b) Microanálise da região mais escura da figura (a) mostrando terceiro corpo de  $\text{Al}_2\text{O}_3$ . MEV. IER e microanálise EDS [161].
