**CASOS  
SELECIONADOS DE  
ANÁLISE DE FALHAS**

**CESAR R. F. AZEVEDO**

**EPUSP  
2018**

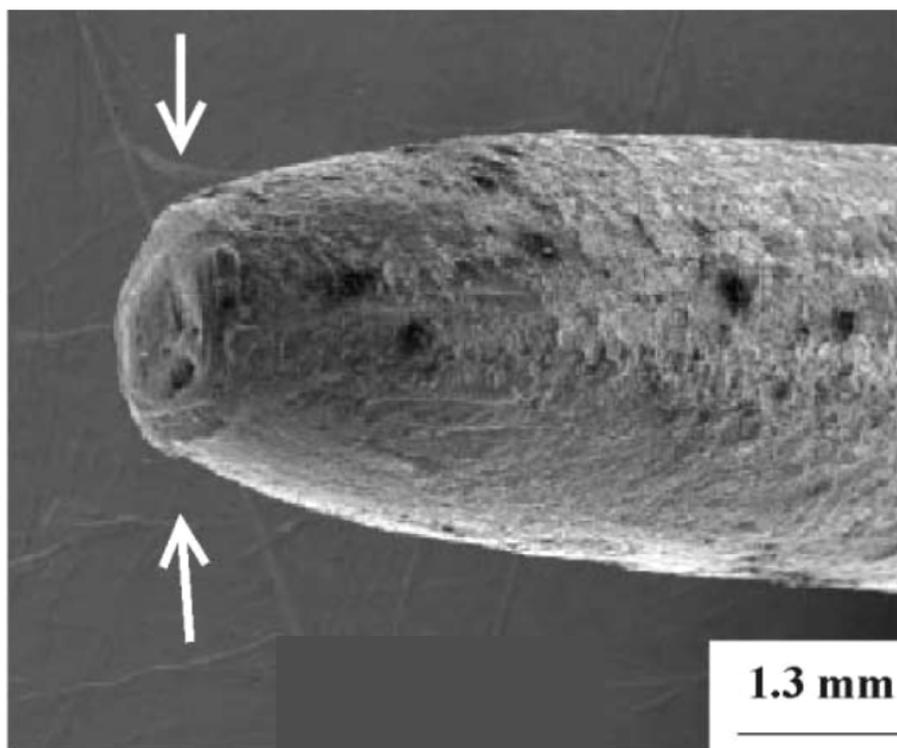
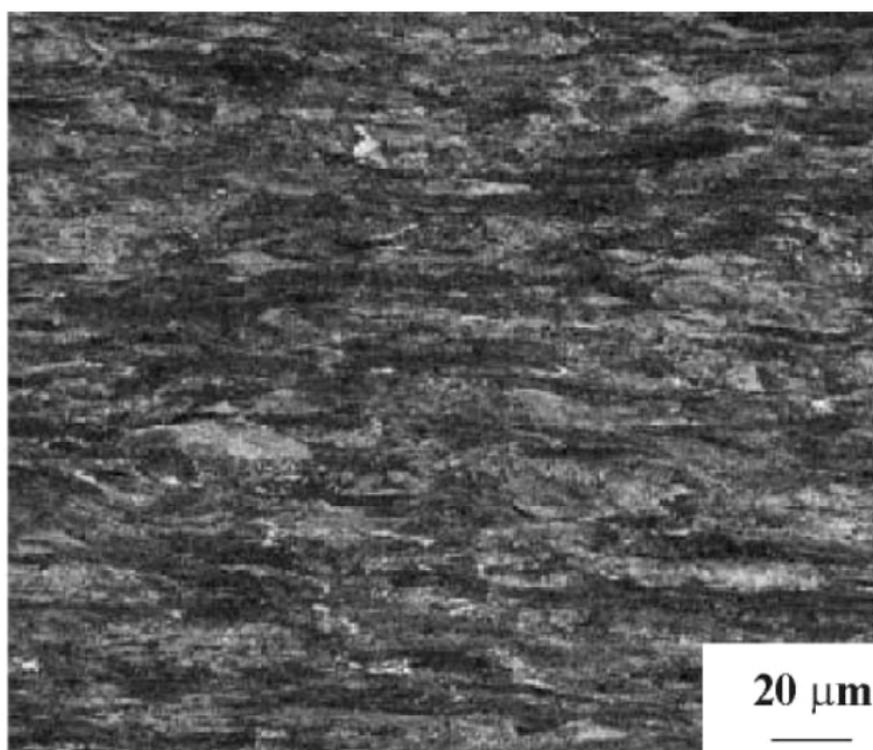
Os fios de aço da alma do cabo apresentaram composição química e propriedades mecânicas em acordo com os requisitos da norma ABNT NBR 6756 (Fios de aço zincado para alma de cabos de alumínio e alumínio liga), com valores de limite de resistência acima de 1340 MPa e de alongamento acima de 3%. A inspeção visual dos fios rompidos indicou que a fratura ocorreu por mecanismo de fratura dúctil com intensa redução de área (vide **Figura 61-a**).

O exame metalográfico dos fios de aço longe da fratura revelou microestrutura perlítica orientada e refinada, com dureza de 450 HV<sub>100</sub> (vide **Figura 61-b**) e recobrimento superficial de zinco, com espessura de aproximadamente 80 µm. A microestrutura do fio de aço próxima da superfície de fratura mostrou esferoidização da perlita e dureza de 370 HV<sub>100</sub> (vide **Figura 61-c**). Adicionalmente, foi observada uma região de fusão incipiente, com dureza de 870 HV<sub>100</sub>, indicando o superaquecimento dos fios de aço (vide **Figura 61-d**).

**Figura 61** - Fio de aço: (a) Fratura dúctil, mostrando intensa deformação plástica (vide seta); (b) Região longe da ruptura, mostrando microestrutura perlítica bandeada com dureza de 450 HV<sub>100</sub>. Ataque: Nital, MEV. IES e IER [161].

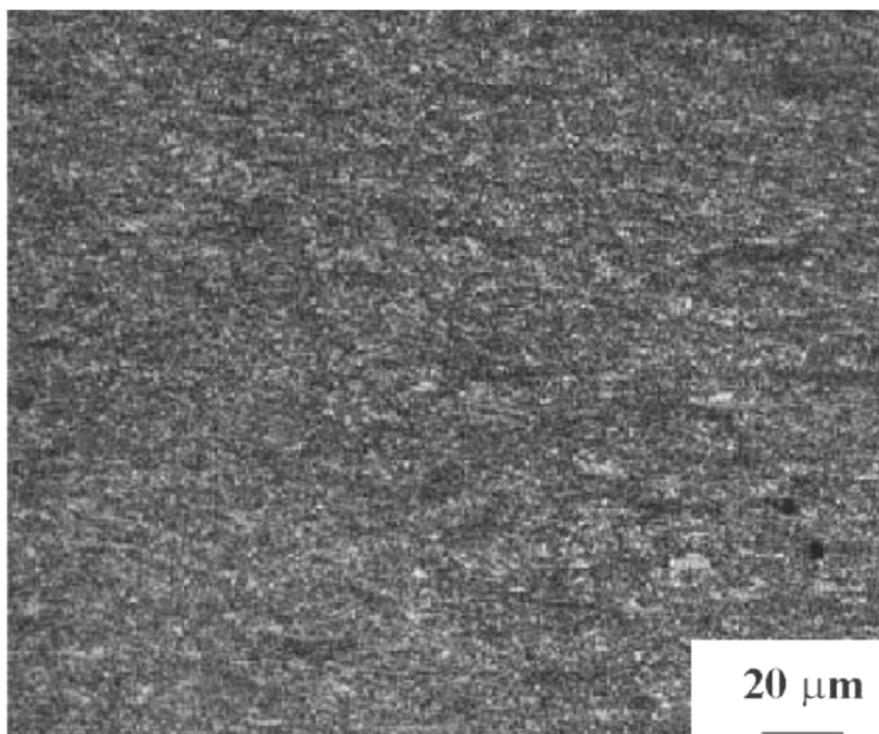
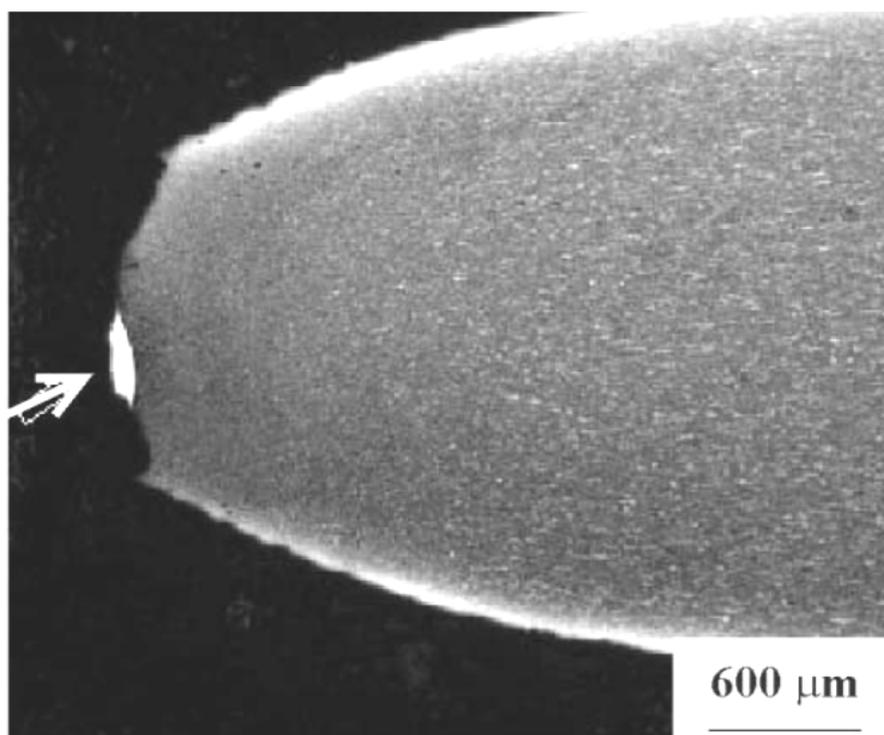
Os resultados de fratura dos fios de aço sugerem que a ruptura de um “número significativo” de fios de Al poderia ter ocorrido “há algum tempo”, acarretando em aumento localizado da corrente elétrica (com possível formação de arcos) e da temperatura de serviço, causando a esferoidização da perlita e a ruptura dúctil dos fios de aço. Segundo informações, este trecho da linha havia sido inspecionado por equipe de manutenção preventiva (sensores infravermelho) 4 meses antes da ruptura do cabo para verificar a ocorrência de regiões aquecidas devido à ruptura de fios de Al [161].

**Figura 61** - Fio de aço: (c) Microestrutura próxima da superfície de fratura, mostrando perlita esferoidizada com dureza de 370 HV<sub>100</sub>; (d) Fratura dúctil, mostrando região de fusão incipiente (vide seta branca) com dureza de 870 HV<sub>100</sub>. Ataque: Nital, MEV. IES e IER [161].

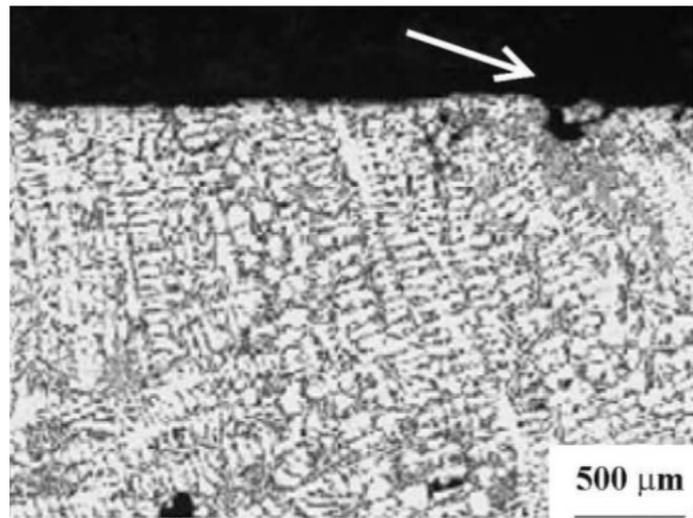
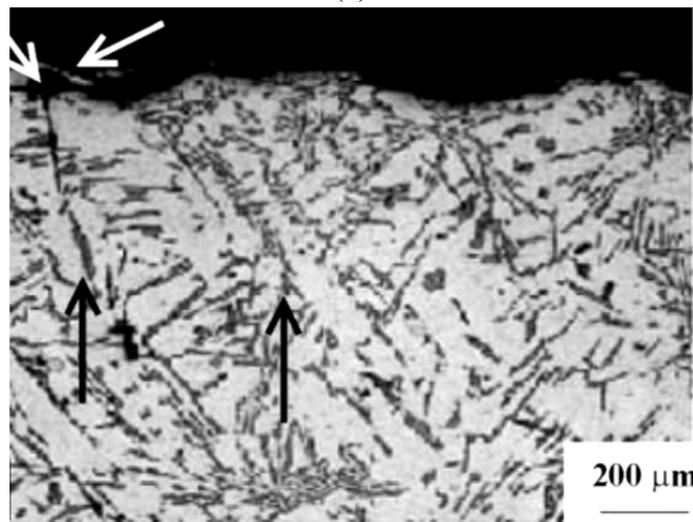
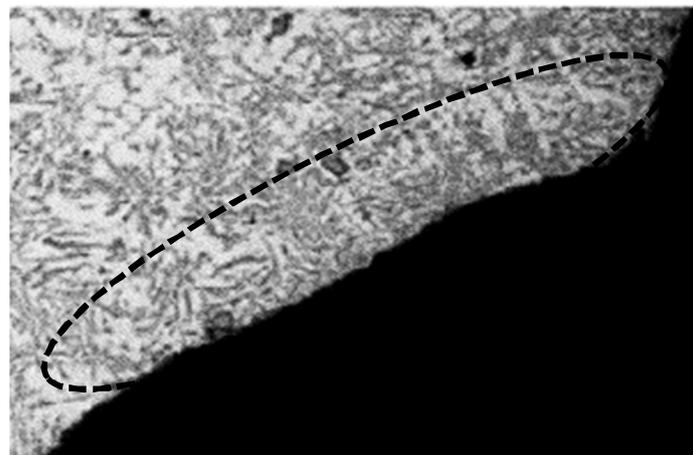
Os resultados de análise química do material da garra não estavam de acordo com os requisitos da liga Alcan 160 (Al-10%Si), pois o teor de Zn estava acima do valor máximo especificado. O exame metalográfico junto à tribosuperfície da garra do espaçador nº 3 (adjacente à falha do cabo subcondutor) revelou microestrutura típica de liga Al-Si fundida (dureza de 63 HV) com matriz de Al ( $\alpha$ ) e partículas eutéticas grosseiras de fase Si precipitadas interdendriticamente (vide **Figuras 62-a e 62-b**). O desgaste do material na tribosuperfície da garra ocorreu preferencialmente por trincamento e destacamento de regiões interdendríticas, fato que explica a presença de terceiro corpo de SiO<sub>2</sub> incrustado na superfície dos fios da camada externa do subcondutor (vide **Figuras 58-a e 58-b**). A parte inferior do grampo de fixação apresentou rosca usinada com deformação plástica localizada junto à superfície da rosca (vide **Figura 62-c**) [161].

**Figura 62** – Microestrutura da garra fundida (garra número n° 4, seção longitudinal): (a) e (b) Microestrutura fundida (dureza de 63 HV) com dendritas de fase Al ( $\alpha$ ) e partículas eutéticas de silício (vide setas pretas) precipitadas interdendriticamente. Observa-se o destacamento preferencial de material da região interdendrítica junto à tribosuperfície com o cabo; (c) Superfície do filete da rosca usinada, mostrando deformação plástica superficial (área) na interface de contato com o parafuso de aço. MO [161].

- A fixação do parafuso foi feita diretamente na garra inferior com furo rosqueado. O exame metalográfico mostrou deformação plástica de material junto à rosca (vide **Figura 62-c**), que colaborou para a perda da eficiência do torque. Parte do trabalho realizado durante o aperto é perdido pela deformação plástica das roscas da garra inferior e pela força de atrito atuando nas tribosuperfícies das roscas, acarretando em redução da força de aperto da garra (vide **Figura 63-d**) [188].

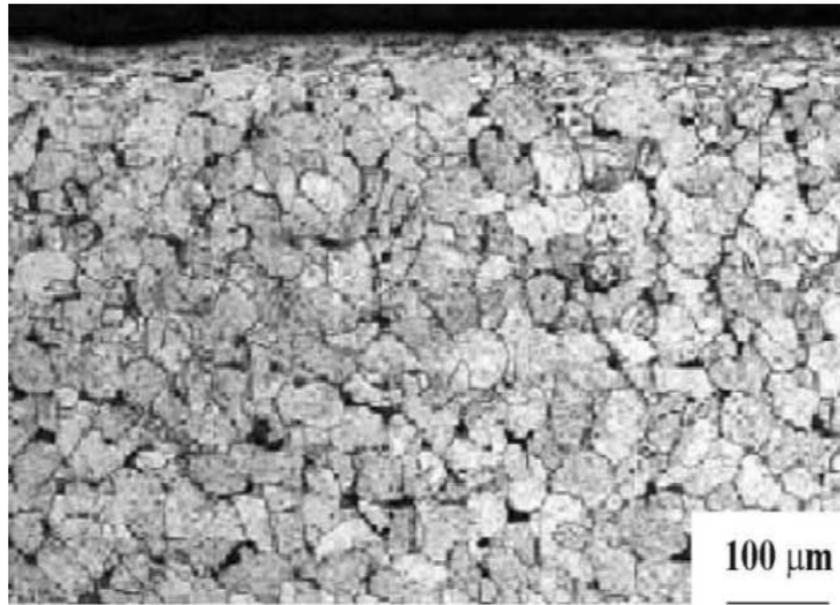
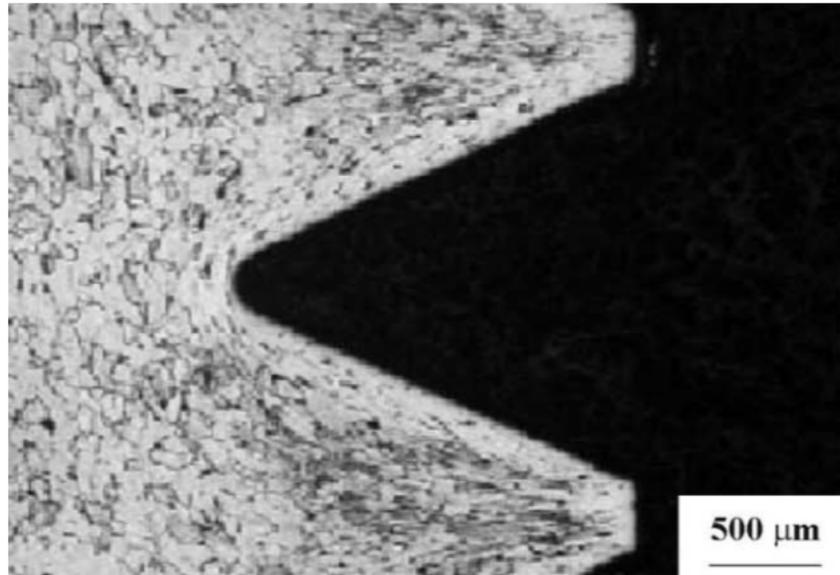
A composição química do parafuso de aço apresentou teor de carbono igual a 0,08%, indicando que o parafuso não estava de acordo com as especificações de composição química da norma SAE 1035 (teor de carbono de 0,35%). O exame metalográfico do parafuso de fixação revelou microestrutura perlítico-ferrítica com dureza de 153 HV (classe de resistência 3.6 da norma DIN EN ISO 898-1) e filetes do parafuso do tipo rolado (vide **Figuras 63-a e 63-b**).

**Figura 63** - (a) Microestrutura do parafuso de fixação em aço (espaçador nº 3, garra nº 4), indicando microestrutura ferrítico-perlítica com dureza de 153 HV; (b) Microestrutura mostrando rosca rolada. Ataque Nital, MEV. IES [161].

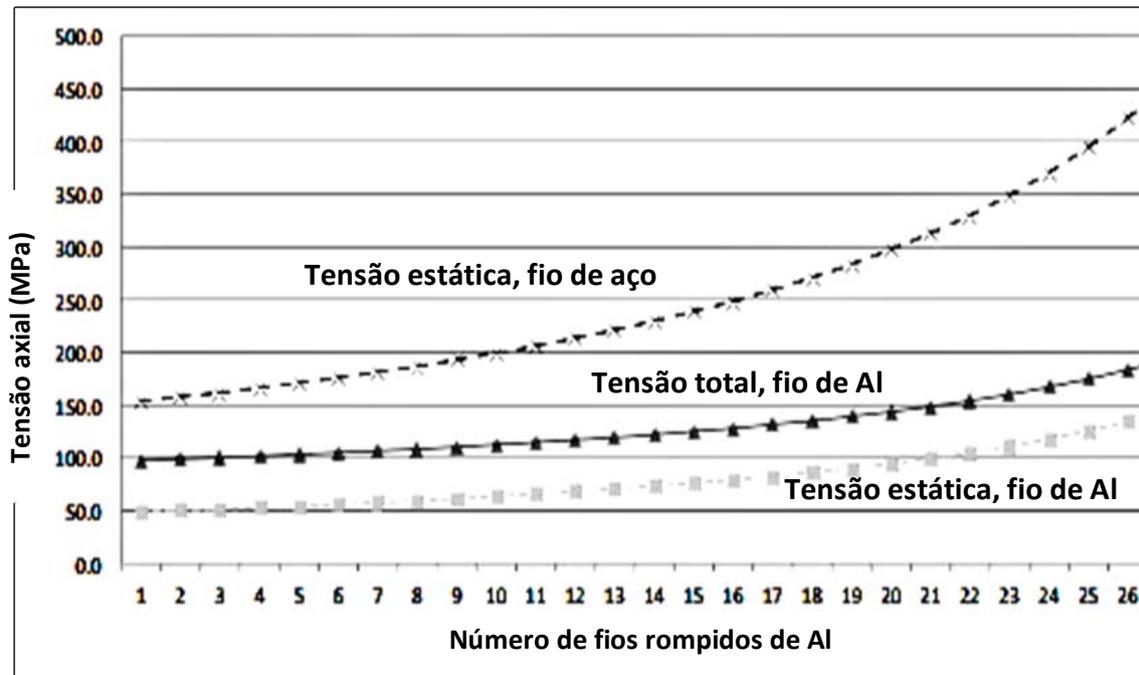
Os resultados (vide **Figura 63-c**) mostraram que o valor de tensão axial estática inicial nos fios de Al era igual a 49 MPa e nos fios de aço igual 155 MPa. Deste modo, o valor calculado da tensão axial (estática mais dinâmica) máxima inicial nos fios de Al foi de 98 MPa.

O valor calculado da tensão axial estática nos fios de aço após a ruptura de todos os 26 fios de Al foi igual a 454 MPa (**Figura 63-c**). Este valor é bem inferior ao valor nominal do limite de resistência do aço na temperatura ambiente, que é igual a 1340 MPa (norma ABNT NBR 6756, Fios de aço zincado para alma de cabos de alumínio e alumínio liga). Somente o aumento da temperatura de serviço dos fios de aço por efeito Joule e formação de arco elétrico associado à degradação microestrutural do aço (esferoidização da perlita) poderia explicar a ruptura dos fios de aço (vide **Figuras 61-a a 61-d**), confirmando as observações dos autores [161].

A ruptura de quatro fios de Al por fadiga (fratura do tipo plana, vide **Tabela 11 e Figura 63-c**) elevaria o valor da tensão axial máxima nos fios de Al de 98 para 104 MPa (~6%). Este valor está bem abaixo dos valores típicos de limite de resistência de fios de Al (faixa entre 131 e 145 MPa [41]), indicando que a fratura por sobrecarga dos 22 fios remanescentes de Al não seria possível, como sugerido pelos autores [161]. Ou seja, nem todos os fios de Al com fratura do tipo a 45° romperam por sobrecarga.

Adicionalmente, a falha por sobrecarga dos fios de Al à temperatura de 25 °C não ocorreria nem mesmo após a ruptura de 50% dos fios de Al por mecanismo de fadiga por fretagem (**Figura 63-c**). Este cálculo não considera o efeito do aquecimento dos fios remanescentes no valor do limite de resistência do Al, mas ele indica que nem sempre a fadiga por fretagem dos fios de Al é do tipo plana (vide **Tabela 11**).

**Figura 63 (continuação)** - (c) Gráfico de tensão axial nos fios de Al (estática e total) e de aço (estática) após a ruptura de fios de Al do cabo subcondutor Grosbeak.

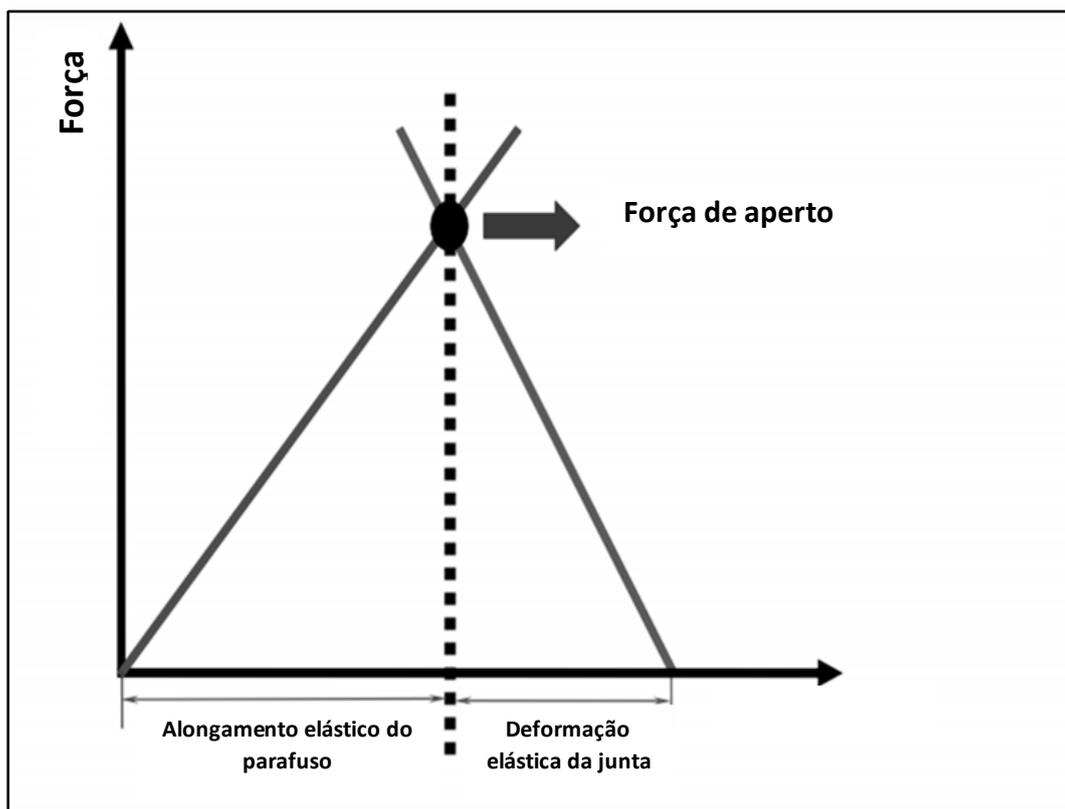
**Figura 63 (continuação)** - (d) Gráfico de torque ( $M_A$ ) versus ângulo, indicando a força de aperto ( $F_V$ ); (e) Diagrama de junta aparafusada quando submetida à força tensora, mostrando a deformação elástica no parafuso e no contra corpo [188].

- A seleção de um novo material para a garra fundida, apresentando maiores valores de limite de escoamento e de módulo de elasticidade, permitiria o uso de um maior valor de torque nominal e a obtenção de maior valor de força de aperto da garra (vide **Figura 63-e**) [188].

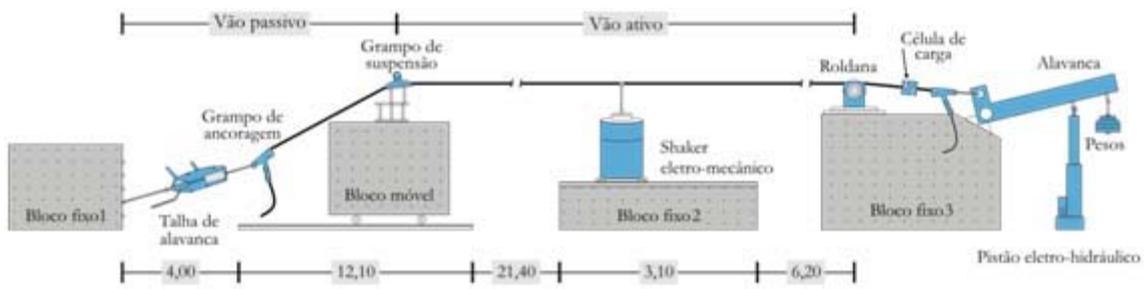
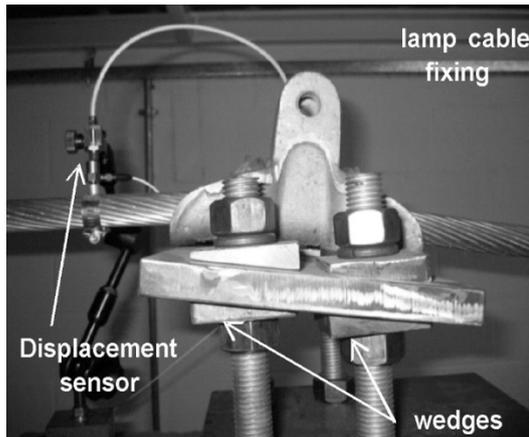
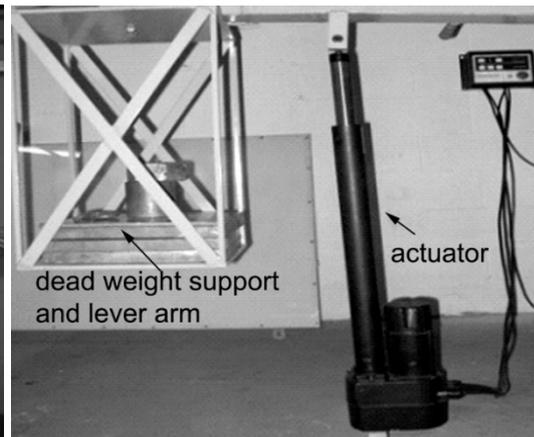
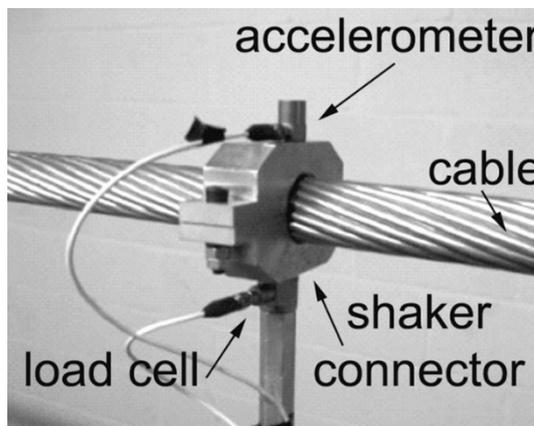
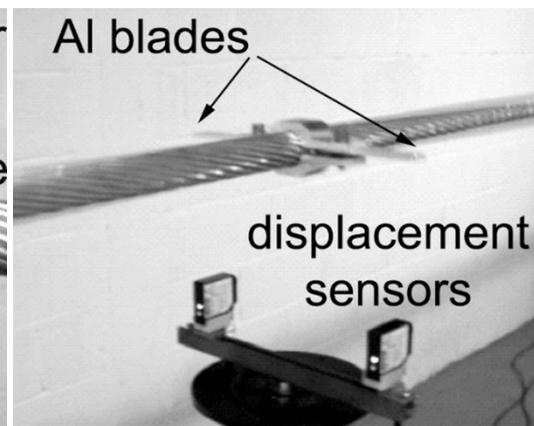
Os ensaios de fadiga nos cabos subcondutores Grosbeak foram realizados no Laboratório de Fadiga e Integridade Estrutural de Cabos Condutores de Energia da Universidade de Brasília [190-192]. O laboratório dispõe de duas bancadas de ensaios de fadiga (vide **Figuras 64-a a 64-e**), que permitem a realização de ensaios em cabos condutores de até 50 m comprimento, com controle e monitoramento em tempo real das condições de ensaio, como a pré-tensão no cabo subcondutor, a força de aperto dos parafusos de fixação dos cabos nas garras, a amplitude da flexão do cabo, a frequência de excitação do cabo e a temperatura do ensaio. O momento da fratura dos primeiros fios de Al é detectado por meio de sensores a laser [162, 190-192], visto que a quebra dos fios promove a rotação do cabo [162, 192-193].

**Figura 64** – Esquema mostrando a plataforma para ensaios de fadiga em cabos subcondutores: (a) Vista geral; (b) Montagem da suspensão para o sistema de cabo / garra; (c) Braço de alavanca com atuador; (d) Agitador com dispositivo de conexão e sensores; (e) Sistema de detecção de falhas, composto por lâminas e sensores [162].

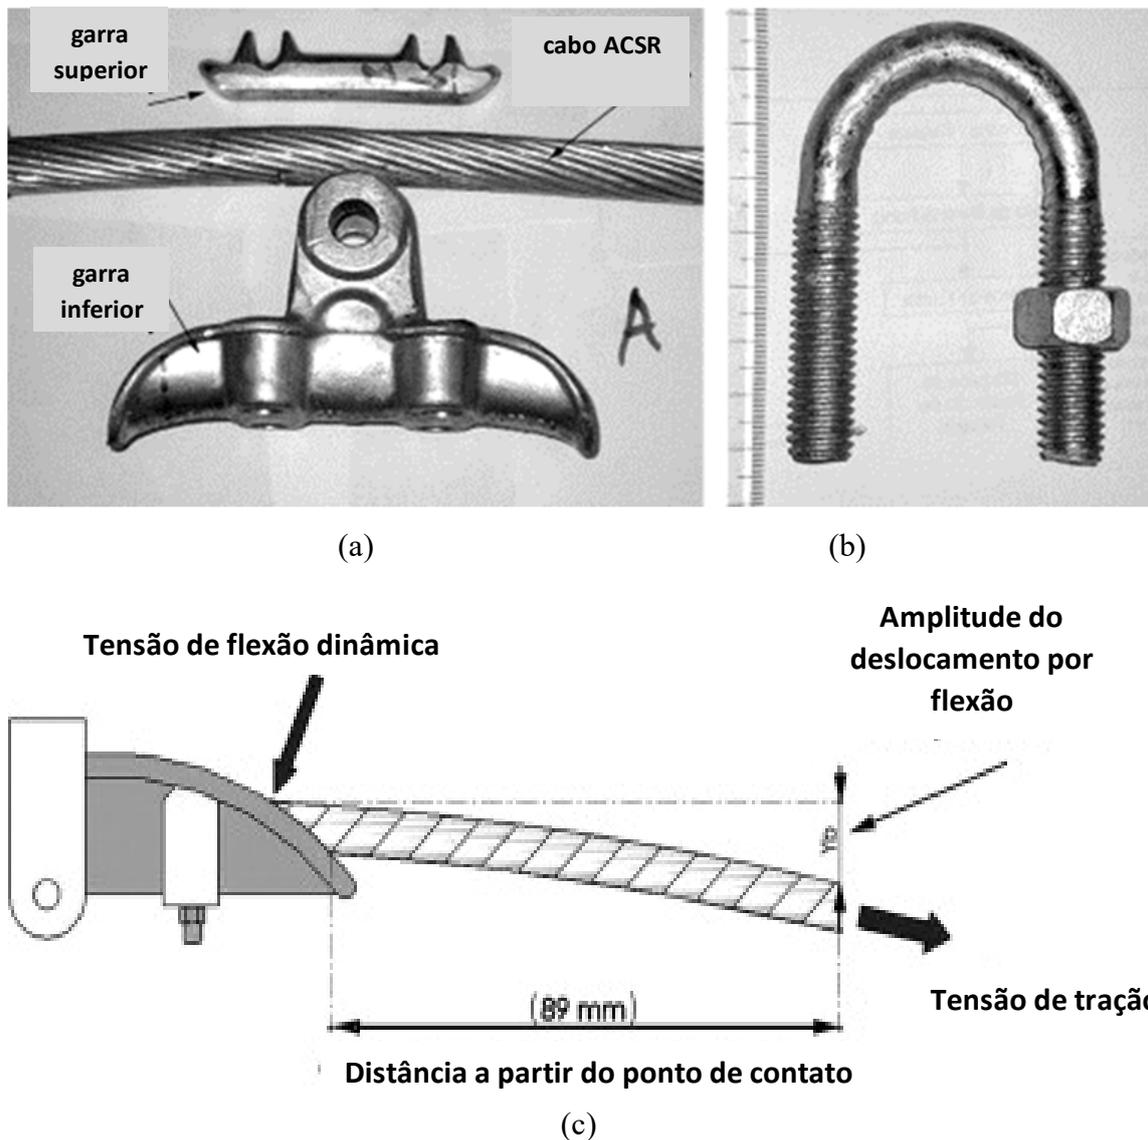
A garra de fixação do cabo usada nos ensaios era composta de duas peças (corpo e tampa) fabricadas em liga de alumínio fundida (sem especificação). O aperto do cabo na garra de fixação foi controlado pela aplicação de torque de 60 N.m aos parafusos do sistema de fixação (4 pontos de fixação). Foram usados parafusos de aço carbono (sem especificação) do tipo U e contrapinos de aço (sem especificação) (vide **Figuras 65-a a 65-b**).

**Figura 65** – (a) Cabo condutor e grampos de fixação superior e inferior; (b) Parafuso de fixação em U e porca de fixação; (c) Esquema da fixação entre o cabo e a garra, mostrando a localização do ponto de medição do deslocamento vertical do cabo [162].

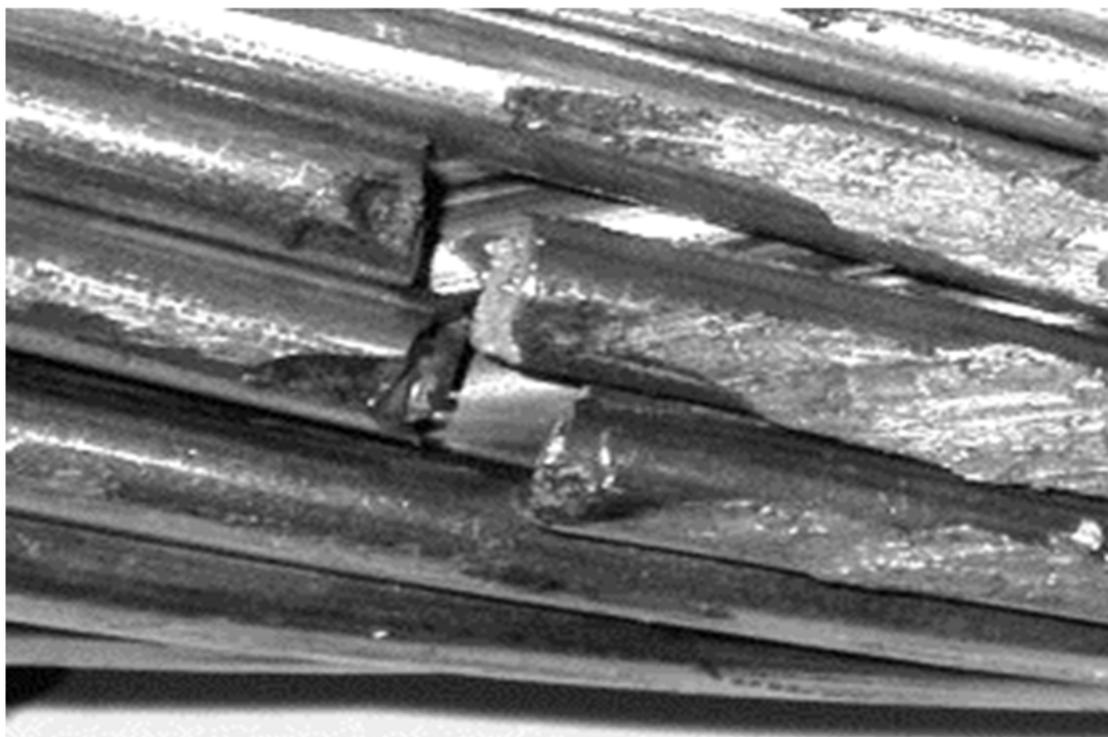
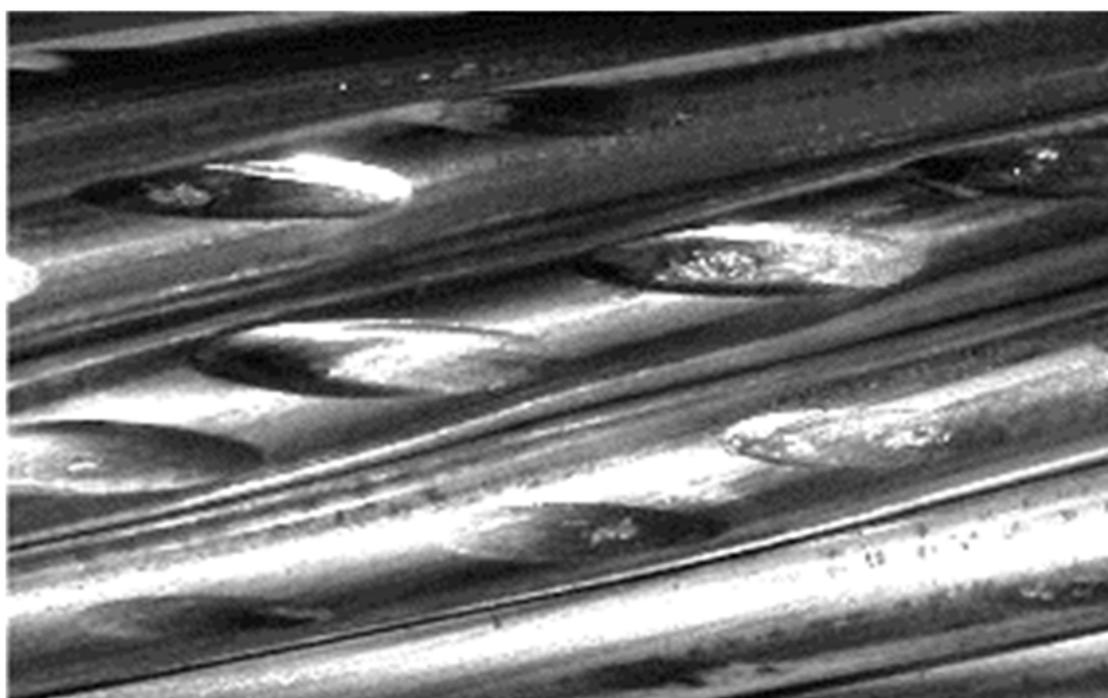
As **Figuras 66 e 67** mostram o aspecto geral dos primeiros fios rompidos dos cabos após os ensaios de fadiga em diferentes amplitudes de flexão (0,9 mm e 1,3 mm). As rupturas ocorreram na região adjacente ao ponto de fixação do cabo no grampo. A inspeção visual dos fios de Al rompidos identificou três tipos de topografia de fratura: fratura em V, fratura a 45 ° e fratura plana. A **Tabela 13** mostra a distribuição de cada tipo de fratura de acordo com a posição do fio rompido e com o valor da amplitude de flexão. No ensaio de menor amplitude de flexão a fratura plana foi predominante e ocorreu nos fios da camada externa (0,9 mm), enquanto que no ensaio de amplitude de flexão igual a 1,3 mm, por exemplo, a fratura a 45° foi predominante nas camadas externas e internas de fios de Al. Adicionalmente, a superfície de fratura em V foi observada no ensaio com amplitude de flexão igual a 1,3 mm.

**Figura 66** - Vista geral do cabo após ensaio de fadiga com amplitude de 0,9 mm e tensão nominal no fio externo de 31,2 MPa (vida por fadiga de  $6,4 \times 10^6$  ciclos): (a) Detalhe do dano retangular na camada externa do cabo em contato com a garra e dos dois fios rompidos (fratura plana); (b) Detalhe do dano elíptico na camada interna do cabo sem nenhuma ruptura de fio [162].

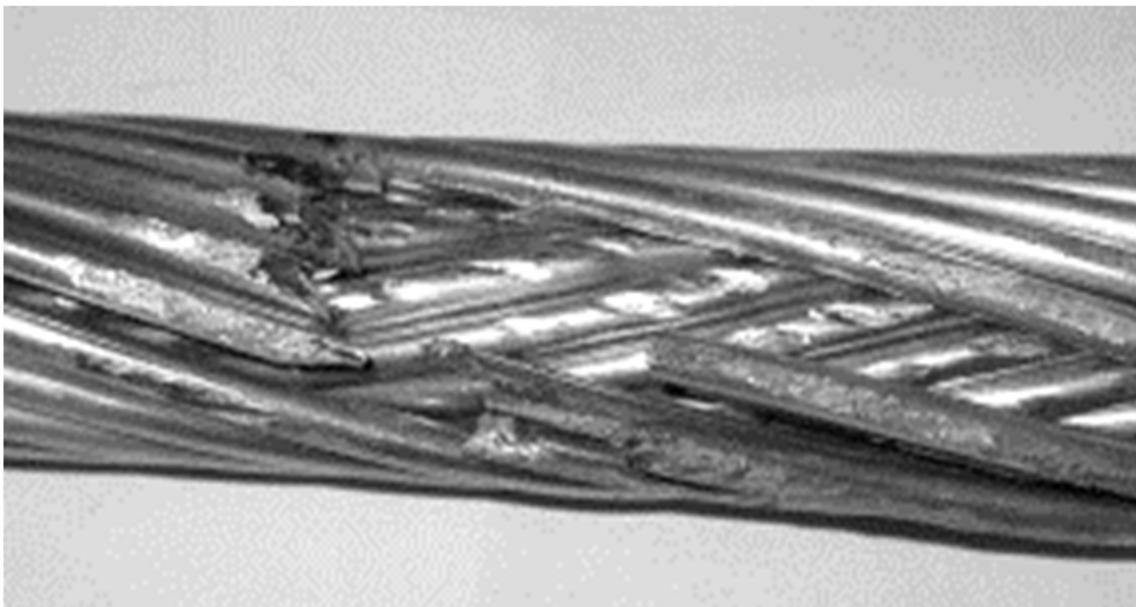
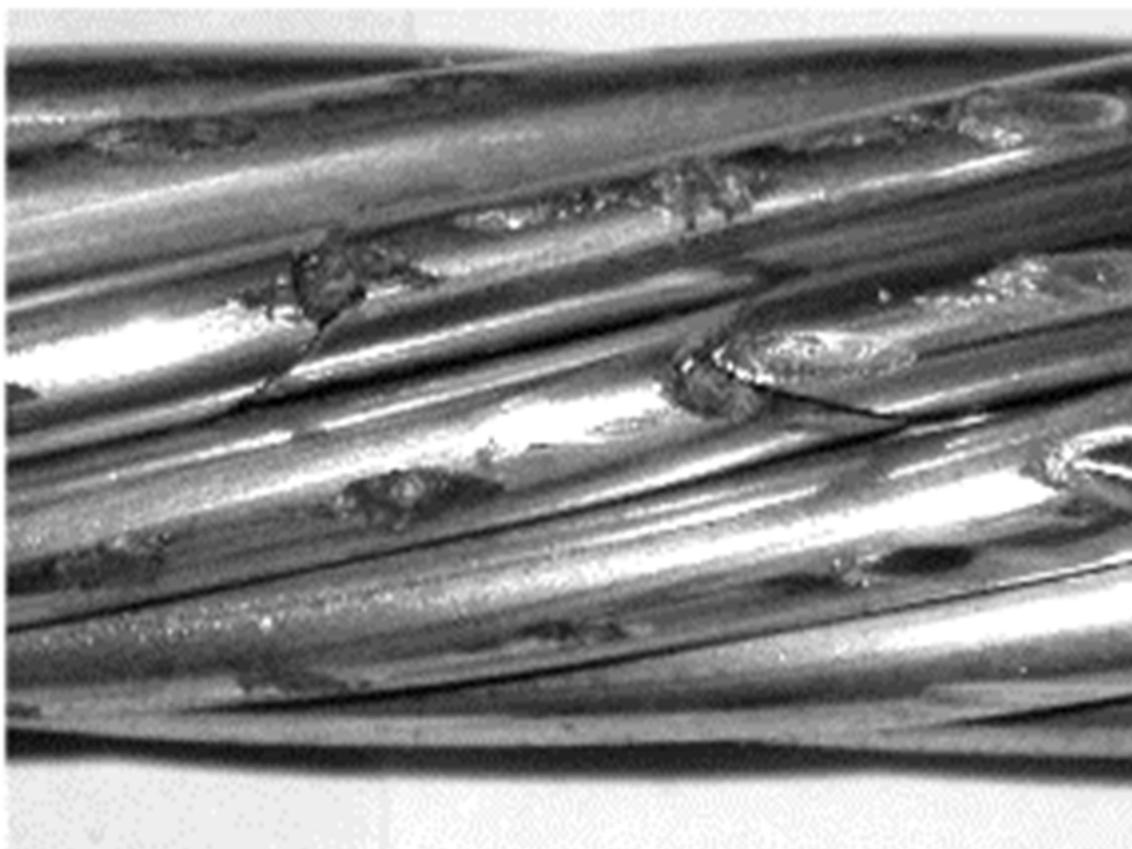
**Figura 67** - Vista geral do cabo após ensaio de fadiga com amplitude de 1,3 mm e tensão nominal no fio externo de 48,5 MPa (vida por fadiga de  $1,1 \times 10^6$  ciclos): (a) Detalhe do dano retangular na camada externa do cabo em contato com a garra e dos 5 fios rompidos; (b) Detalhe do dano elíptico na camada interna do cabo com ruptura de fios a  $45^\circ$  [162].

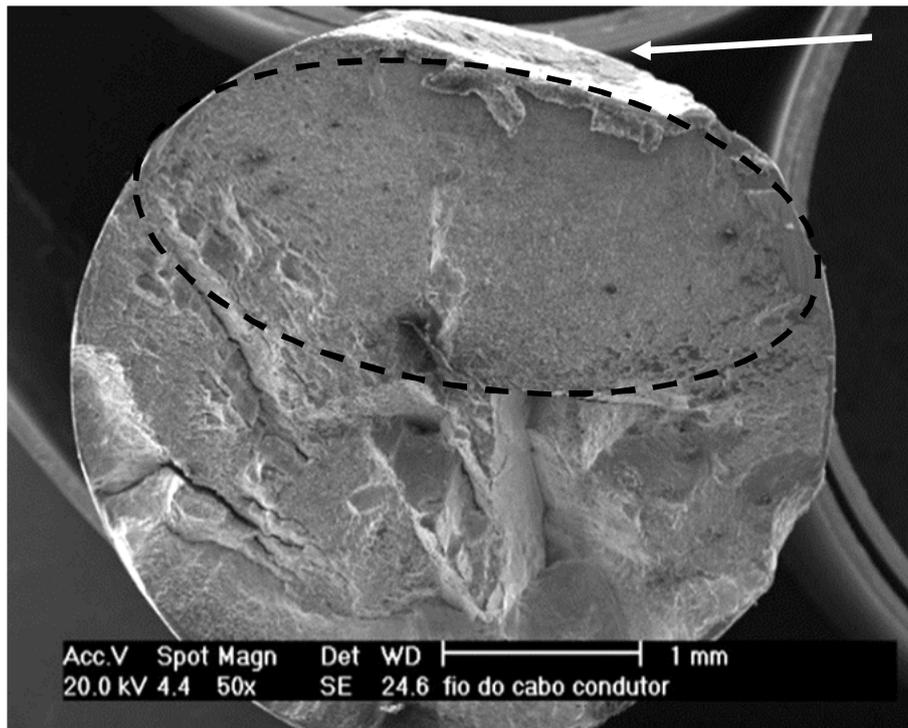
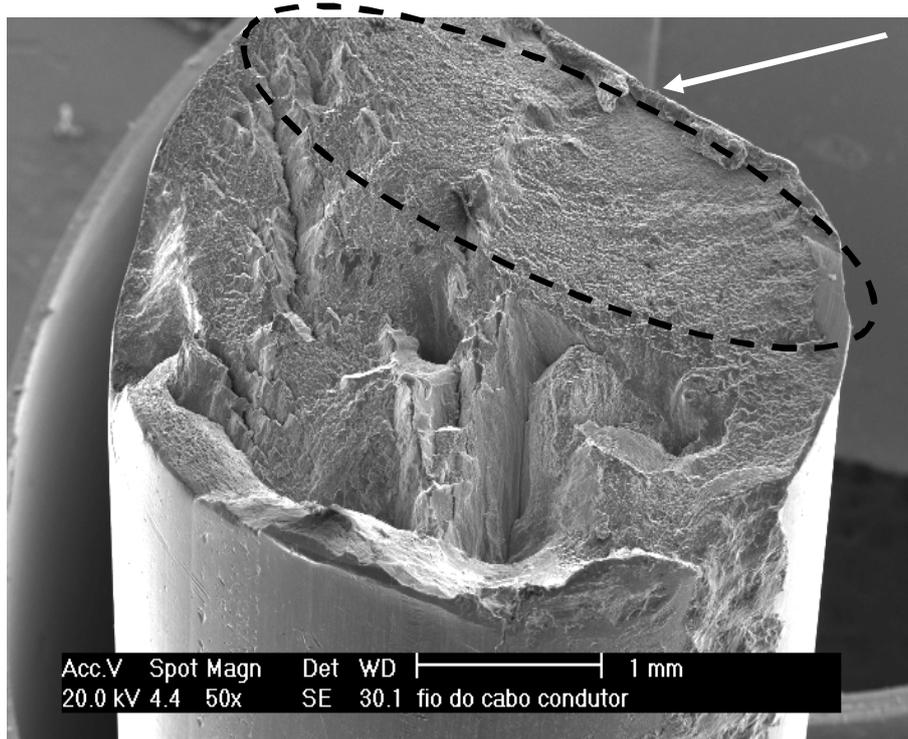
O exame microfractográfico investigou os três tipos de superfície de fratura dos fios. O exame da fratura plana (vide **Figuras 68-a a 68-c**) indicou grande proporção de superfície de fratura lisa e plana, nucleada em marca de fretagem elíptica. Esta superfície de fratura é lisa até atingir a profundidade de aproximadamente 1,5 mm, quando ela passa a ter topografia mais rugosa, com trincamento secundário (delaminação no sentido de orientação microestrutural dos fios encruados).

**Figura 68** – Fratura plana do fio externo para condição com amplitude de 0,9 mm e tensão nominal do fio externo de 31,2 MPa: (a) e (b) Exame microfractográfico mostrando região plana (40% da área de fratura, vide áreas pontilhadas) e região de topografia mais irregular, com intensa delaminação (60% da área de fratura). A fratura por fadiga por fretagem foi nucleada em marca elíptica (vide setas). MEV. IES [162].

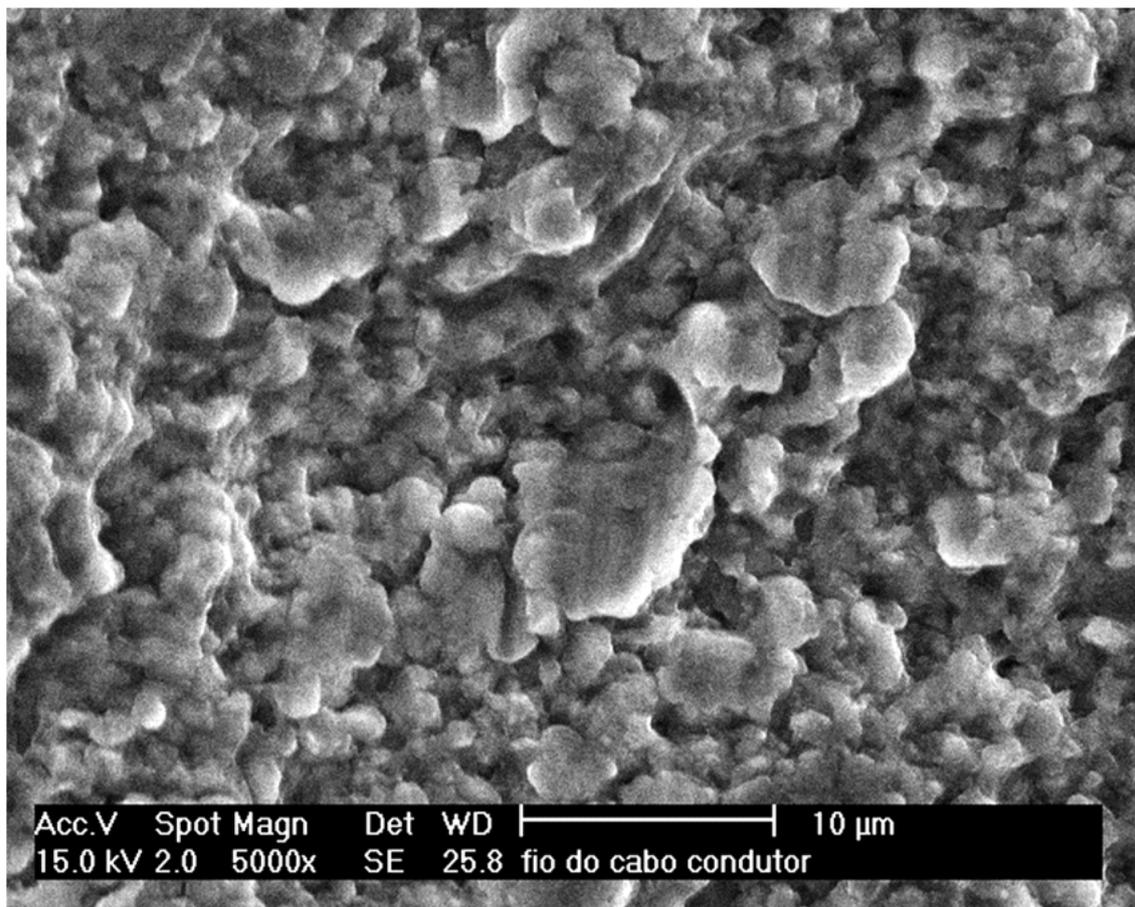
O exame em detalhe da região plana (vide **Figura 68-c**) não mostrou estrias de fadiga típicas, mas foi observado intenso trincamento secundário associado com “estrias fantasmas”. Esta microfractografia é típica de fratura por fadiga em material de baixa ductilidade (o alumínio H19 apresenta valor nominal de ductilidade de 3%) [198-199]. Não foi possível observar alvéolos de fratura dúctil na região rugosa, mas os autores [162] sugeriram que a região rugosa (com presença de delaminação) havia rompido por sobrecarga.

**Figura 68 (continuação)** – Fratura plana do fio externo para condição com amplitude de 0,9 mm e tensão nominal do fio externo de 31,2 MPa: (c) Exame microfractográfico do detalhe da região de fratura plana, mostrando intenso trincamento secundário e ausência de estrias típicas de fadiga (mas há estriamento tênue, típico de fadiga em material com baixa ductilidade). MEV. IES [162].

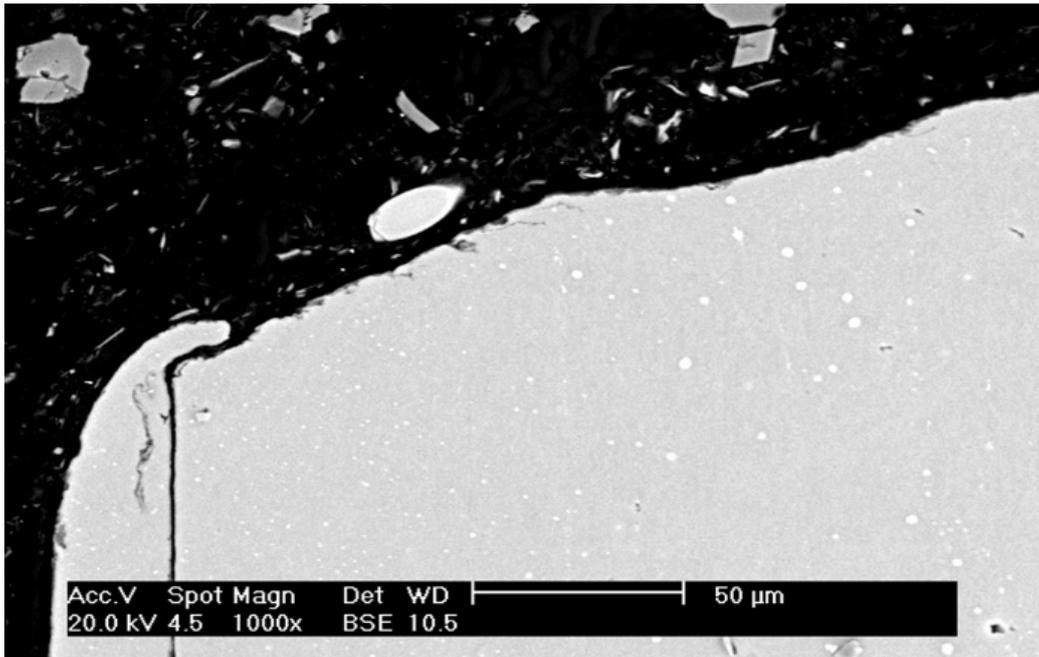
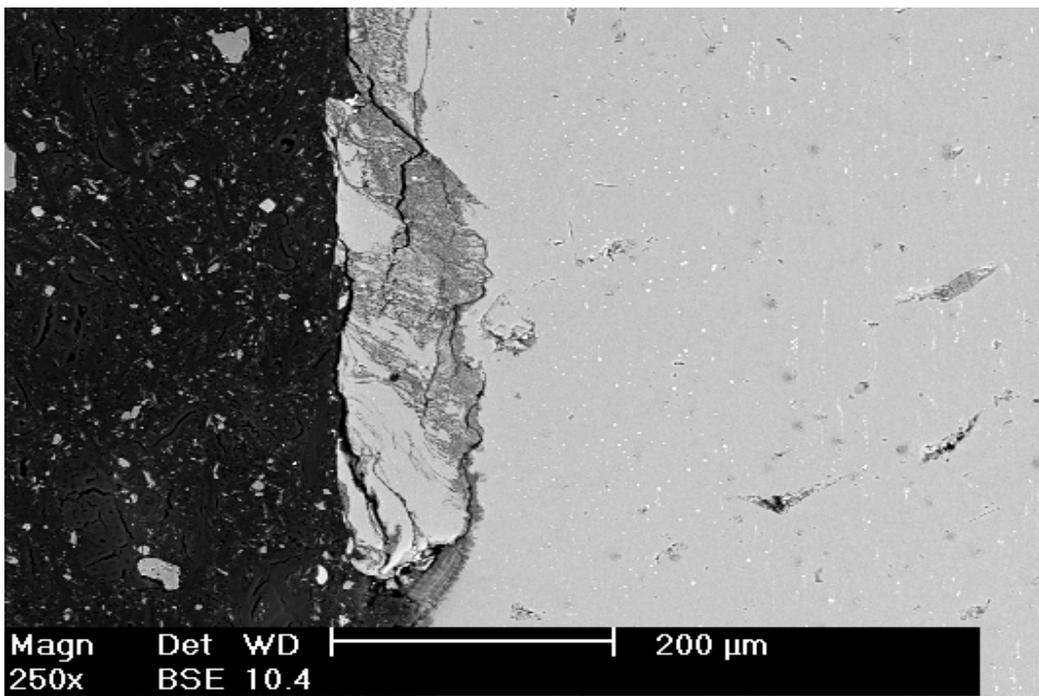
A **Figura 69-a** mostra o caminho de propagação da trinca de fadiga por fretagem a partir de trinca subsuperficial localizada na região de dano elíptico. O ângulo inicial de propagação da trinca é de  $\sim 30^\circ$  com o plano normal à tensão axial até a profundidade de trinca de 100  $\mu\text{m}$ , havendo, a seguir, a mudança do ângulo de propagação para  $\sim 10^\circ$ . A **Figura 69-b** mostra em detalhe como o mecanismo de dano por fretagem causou a deformação plástica e o trincamento subsuperficial do fio de Al. Observou-se, ainda, o destacamento de material, cominuição e oxidação, com formação de terceiro corpo abrasivo de  $\text{Al}_2\text{O}_3$  junto ao dano por fretagem.

**Figura 69** - (a) Caminho de propagação estável da trinca na “região plana” de fratura do fio externo do cabo ensaiado com amplitude de 0,9 mm, corte longitudinal junto à superfície de fratura. O ângulo inicial de propagação da trinca é de aproximadamente 30° com o plano normal à tensão axial até uma profundidade de trinca de 100 μm; (b) Detalhe da região de dano elíptico por fretagem, mostrando formação de trincamento subsuperficial, destacamento de material e formação de debris de Al<sub>2</sub>O<sub>3</sub>. MEV. IER [162].

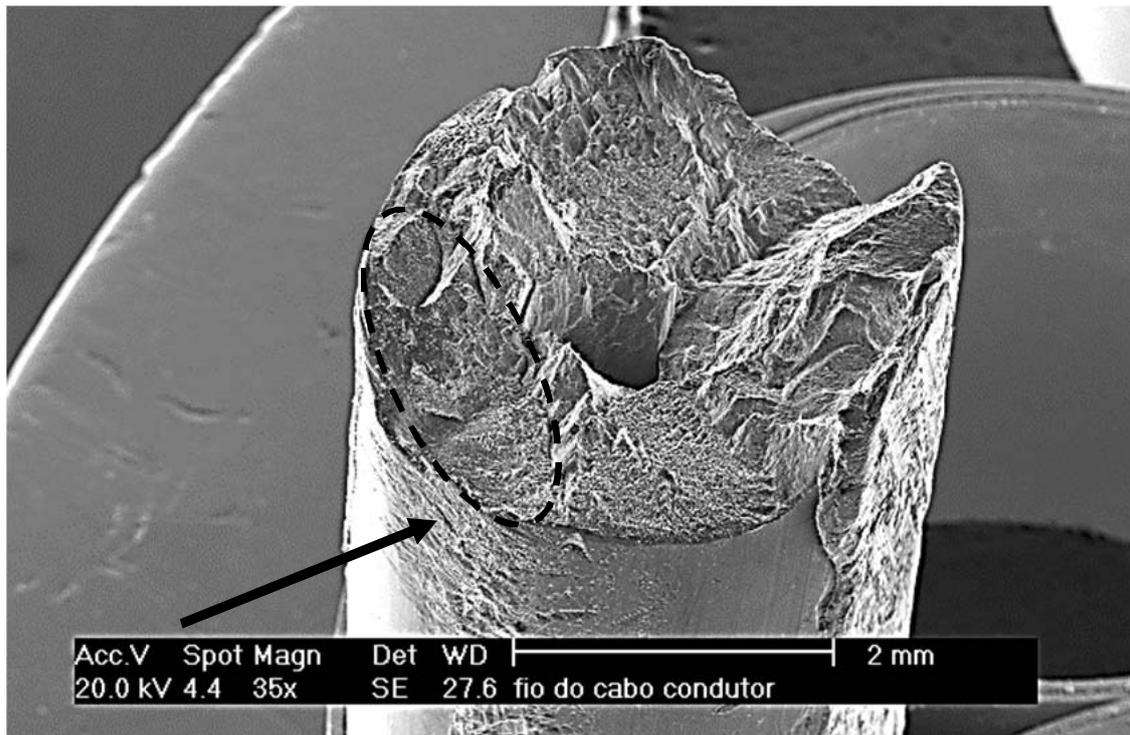
As **Figuras 70-a e 70-b** mostram a microfractografia da fratura em V de fios de Al após ensaio de fadiga com amplitude de flexão de 1,3 mm. Existe uma proporção de superfície plana e lisa, com formato semi-elíptico, formada a partir de uma marca de elíptica. Esta superfície de fratura plana ocorre até profundidade de aproximadamente 1 mm da superfície do fio. A partir deste ponto, a superfície de fratura é composta de duas superfícies inclinadas a  $45^\circ$  do plano normal à tensão axial, típicas de fratura por cisalhamento. O exame mais detalhado das duas regiões (fratura plana e a  $45^\circ$ ) não mostrou a presença nem estrias típicas de fadiga nem alvéolos de fratura dúctil, mas os autores [162] sugeriram que a fratura a  $45^\circ$  ocorreu por sobrecarga. A **Figura 70-c** mostra o caminho de propagação estável de trinca secundária encontrada próxima da superfície de fratura, mostrando que sua propagação estável é perpendicular à tensão axial até profundidade de  $\sim 100 \mu\text{m}$ , depois ocorre pequena deflexão ( $\sim 30^\circ$  com o plano normal à tensão axial por comprimento de  $\sim 100 \mu\text{m}$ ) e, novamente, a propagação é perpendicular à tensão axial. Os pontos de deflexão da propagação estável da trinca coincidem com presença de inclusões de  $\text{FeAl}_3$ .

**Figura 70** - Caracterização do fio interno rompido do cabo ensaiado com amplitude de 1,3 mm: (a) e (b) Exame fractográfico de fratura em V, mostrando região de fratura plana e lisa (15% da área de fratura, vide área pontilhada) e região fibrosa com ângulo de aproximadamente 45°. A fratura por fadiga foi nucleada no dano elíptico de fretagem (seta). MEV. IES [162].

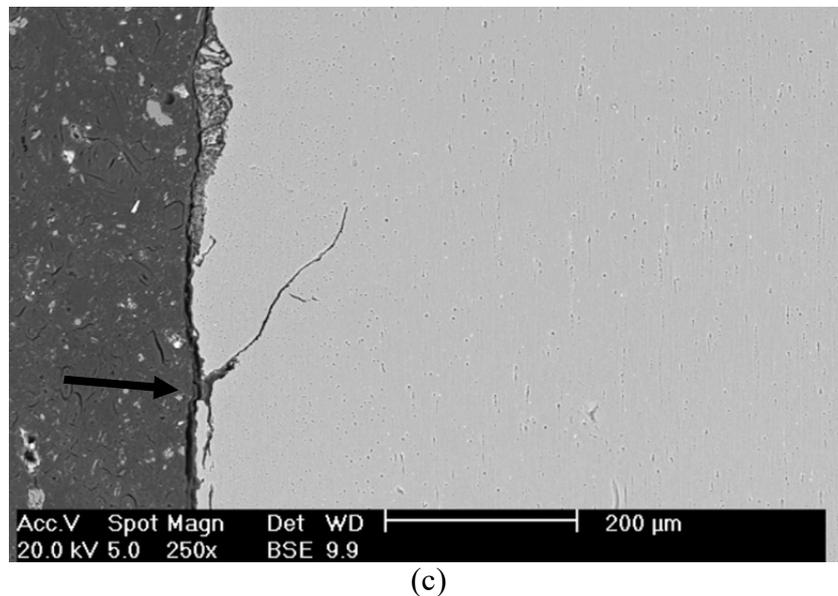
As **Figuras 71-a e 71-b** mostram a topografia da fratura a  $45^\circ$  encontrada na maioria dos fios rompidos do cabo ensaiado com amplitude de flexão de 1,3 mm. Existe uma superfície lisa em ângulo de aproximadamente  $45^\circ$  com o plano normal à tensão axial e associada a marca de dano por fretagem do tipo retangular e que avança até profundidade de  $300 \mu\text{m}$  da superfície do fio. Depois desta profundidade, a superfície de fratura torna-se bastante rugosa, indicando que a ruptura final ocorreu por sobrecarga.

O exame mais detalhado das duas regiões (lisa e rugosa) não mostrou nem estrias de fadiga nem alvéolos de fratura dúctil [162], mas sugeriu-se que a superfície de fratura mais lisa foi causada pela propagação de trinca de fadiga por fretagem. A **Figura 71-c** mostra a propagação estável de trinca secundária (comprimento aproximado de  $200 \mu\text{m}$ ) encontrada próxima da superfície de fratura, mostrando sua nucleação a partir de uma trinca subsuperficial associada ao dano por fretagem. O ângulo de propagação da trinca foi de  $45^\circ$  com o plano normal à tensão axial.

**Figura 71** - Caracterização do fio interno rompido do cabo ensaiado com amplitude de 1,3 mm: (a) e (b) Exame fractográfico, fratura a 45°, mostrando região de fratura lisa (vide áreas pontilhadas) e região fibrosa. A trinca de fadiga foi nucleada no dano elíptico de fretagem (seta); (c) Corte longitudinal da fratura mostrando propagação estável de trinca secundária (fadiga por fretagem) de profundidade de ~ 200 µm em ângulo de 45° com a tensão axial. MEV. IES e IER [162].

O exame microfractográfico dos fios com fratura a 45° (vide **Tabela 13** e **Figuras 71-a** a **71-c**) indica a ação de um mecanismo de fratura em duas etapas:

- Nucleação e propagação estável da trinca de fadiga por fretagem até profundidade de aproximadamente 300  $\mu\text{m}$ .
- A partir da profundidade de 300  $\mu\text{m}$ , a propagação da trinca ocorreu de modo instável (sobrecarga).
