**CASOS  
SELECIONADOS DE  
ANÁLISE DE FALHAS**

**CESAR R. F. AZEVEDO**

**EPUSP  
2018**

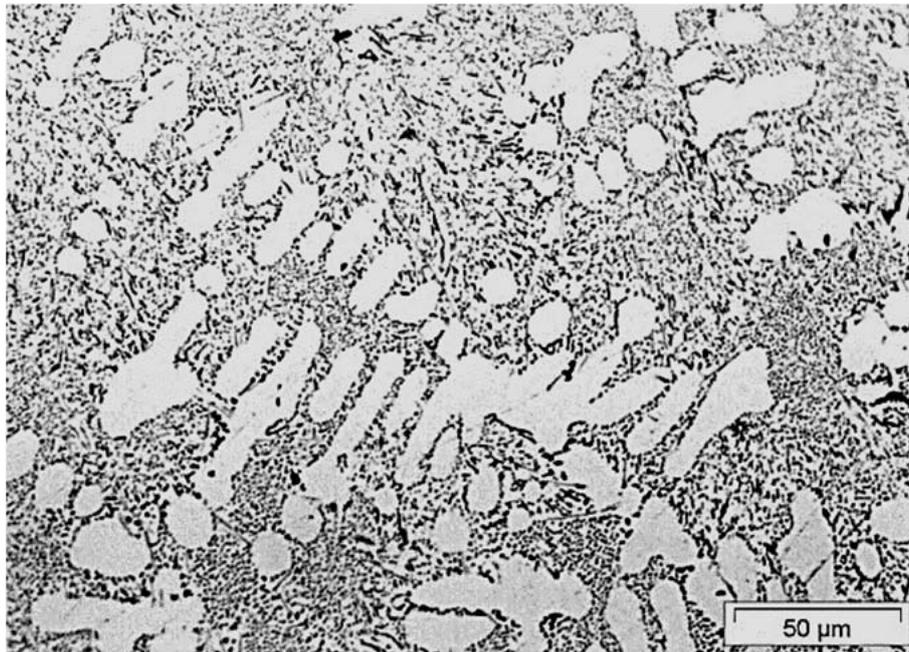
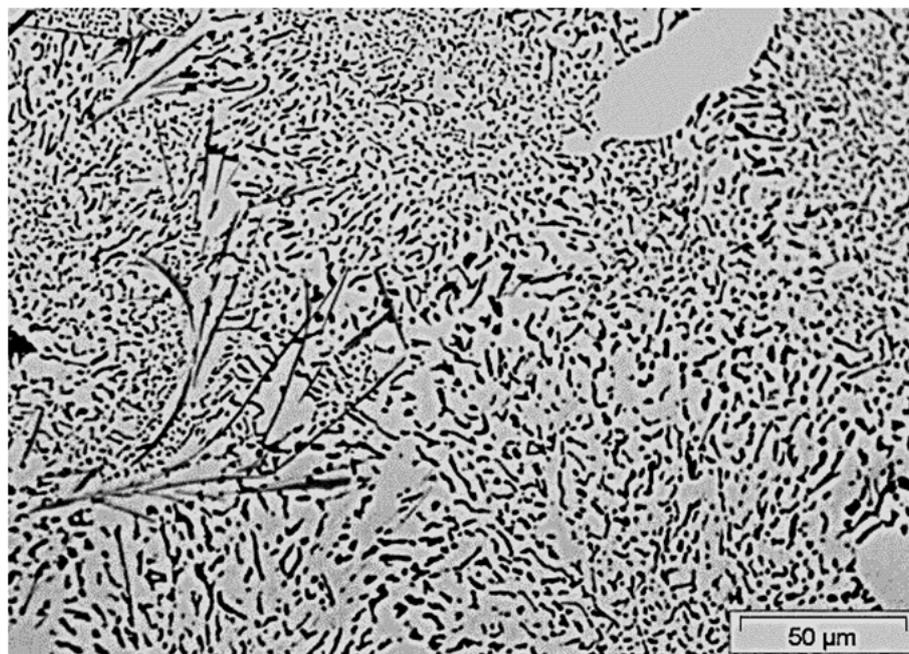
O exame metalográfico do grampo inferior (vide **Figura 72-a**) revelou microestrutura eutética de liga Al-13% Si (dureza de 65 HV) com dendritas de Al ( $\alpha$ ) e eutético interdendrítico refinado, típico de liga modificada. O grampo superior (vide **Figura 72-b**) revelou microestrutura hipereutética de liga Al-17% Si fundida com dureza de 62 HV e sem tratamento de modificação. As tribosuperfícies dos grampos superiores e inferiores mostraram degradação superficial causada pelo mecanismo de fretagem, com presença de deformação plástica, trincamento subsuperficial, destacamento de material e formação de terceiro corpo (vide **Figuras 72-c** e **72-d**). Na liga hipereutética, o trincamento subsuperficial ocorreu preferencialmente na interface entre o silício primário e a matriz, enquanto que na liga eutética modificada foi observada a formação de tribofilme contínuo de  $\text{Al}_2\text{O}_3$ .

**Figura 72** - (a) Garra inferior de liga Al-13%Si, mostrando microestrutura dendrítica de fase Al ( $\alpha$ ) e eutético interdendrítico refinado (eutético modificado); (b) Garra superior de liga Al-17%Si, mostrando microestrutura dendrítica de fase Al ( $\alpha$ ) e eutético interdendrítico grosseiro (eutético não-modificado). MO.

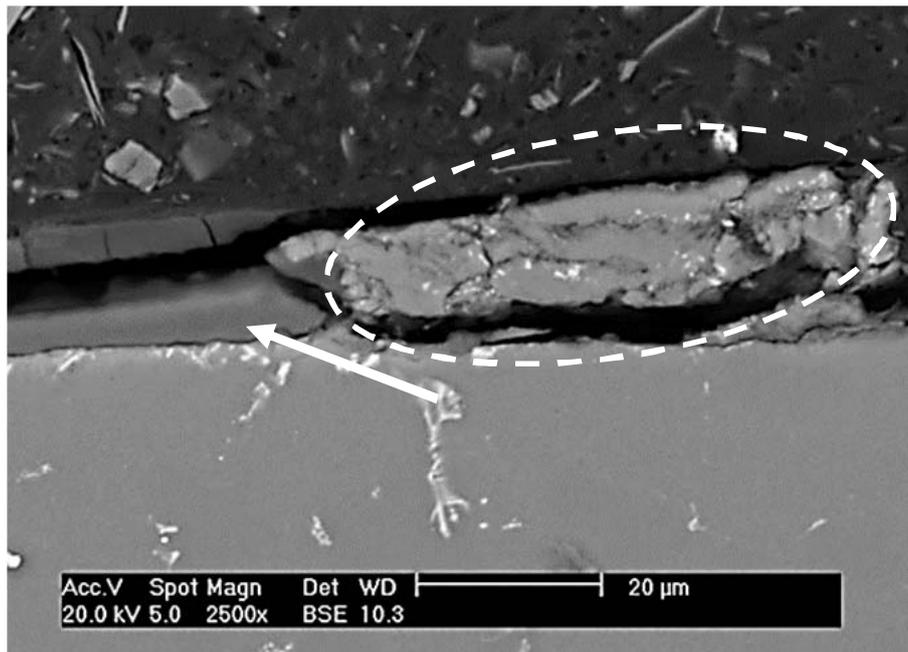
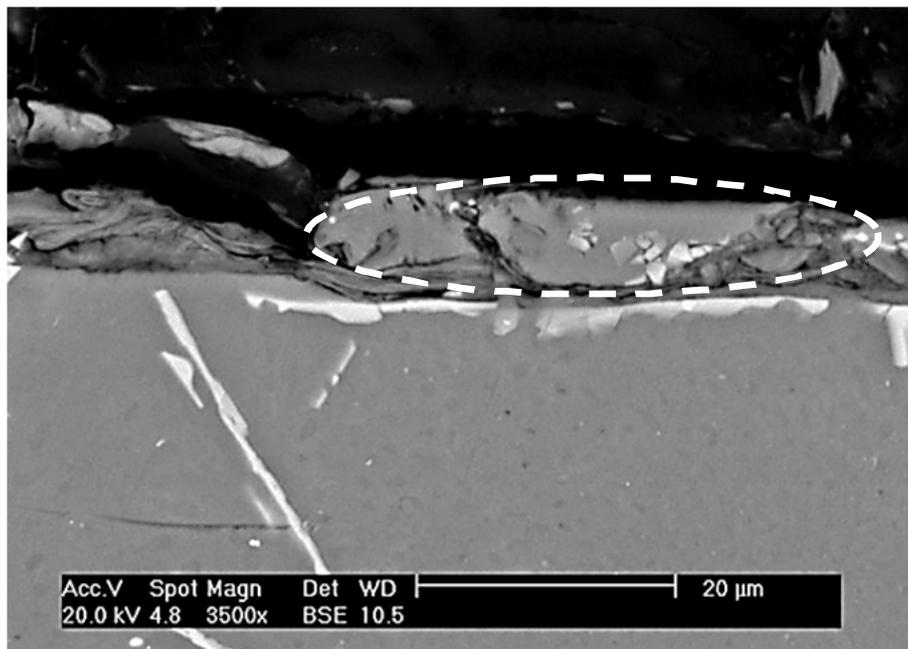
**Figura 72** (continuação) - Corte transversal junto à tribosuperfície: (c) Garra inferior, mostrando deformação plástica superficial, seguida de destacamento de material (área pontilhada) com debris contendo  $\text{Al}_2\text{O}_3$  e  $\text{SiO}_2$ . Formação de tribofilme ( $\text{Al}_2\text{O}_3$ ) de  $5\ \mu\text{m}$  de espessura (seta); (d) Garra superior, mostrando deformação plástica superficial, seguida de destacamento de material (vide área pontilhada) junto à interface partícula eutética e matriz, levando à formação de debris contendo  $\text{Al}_2\text{O}_3$  e  $\text{SiO}_2$ . MEV. IER e microanálise EDS [162].

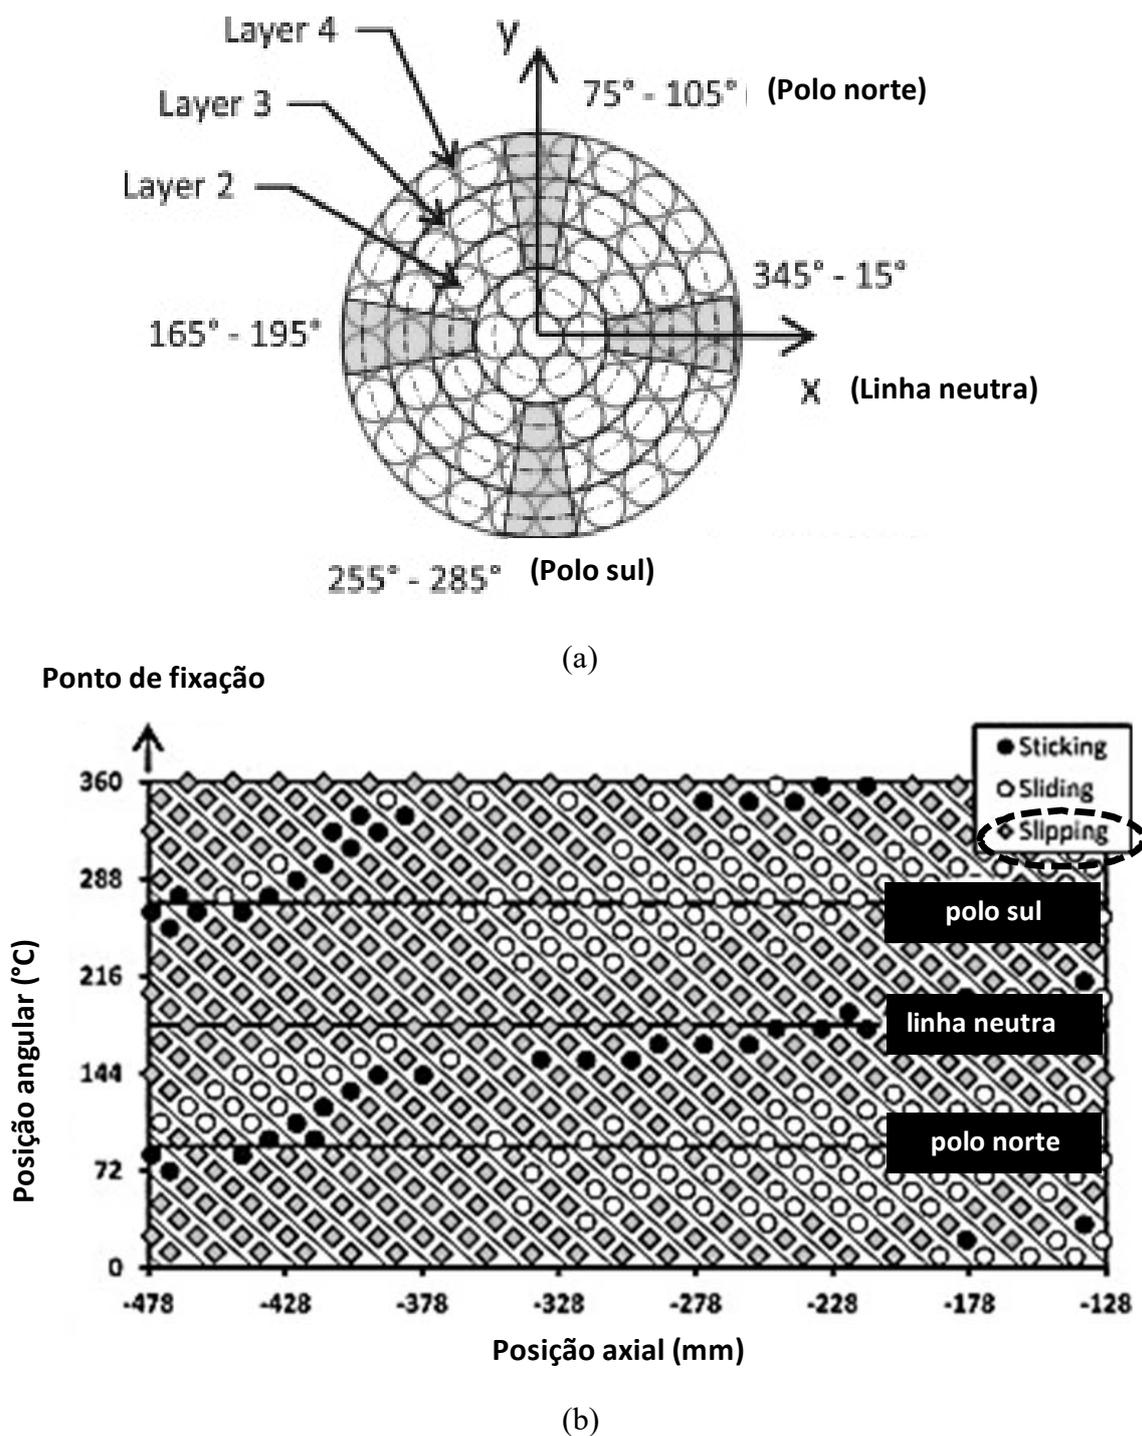
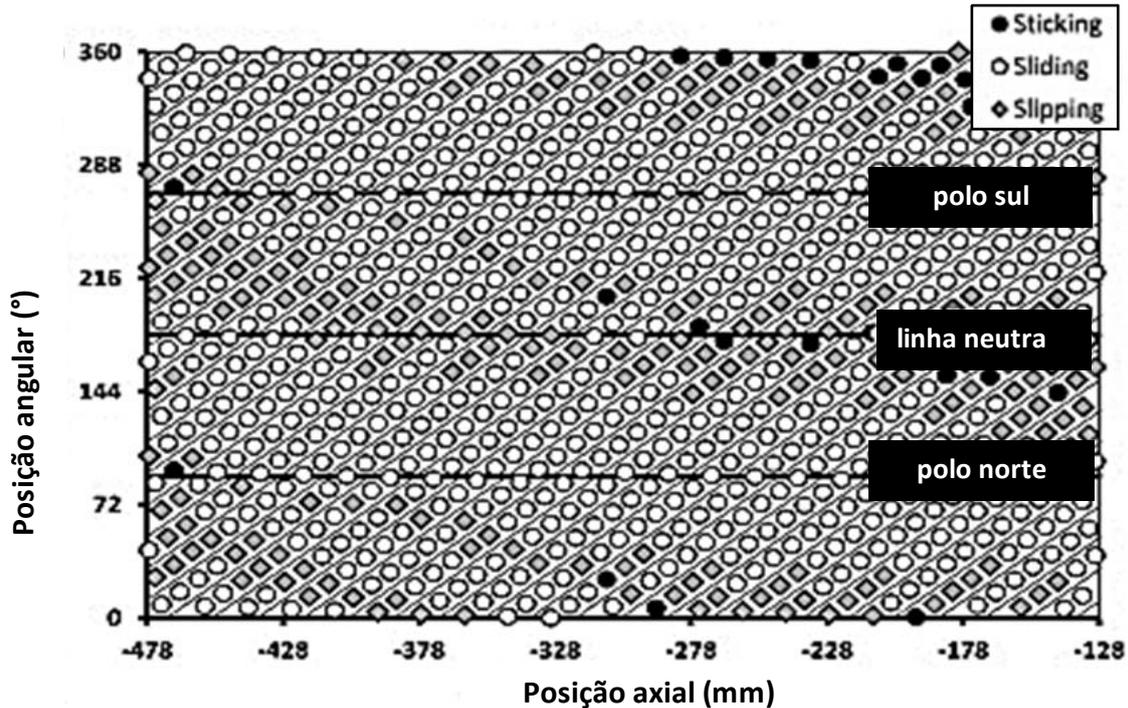
Os resultados indicaram que os fios do cabo sofrem diferentes regimes de fretagem junto ao elemento de fixação do cabo (regime de escorregamento parcial, regime misto e regime de escorregamento total), dependendo da distância do fio ao ponto de fixação e da posição relativa do fio dentro do cabo (vide **Figuras 76-a e 76-b**).

**Figura 76** - Resultados do modelamento de cabo Cardinal: (a) Posição dos fios em corte transversal; (b) Mapa do tipo de contato entre os fios da segunda e terceira camadas (fios mais internos), mostrando predominância de pontos de contatos elípticos com regime de fretagem do tipo misto (*slipping*), mais crítico para a nucleação da fadiga por fretagem. Os pontos de regimes de escorregamento parcial (*sticking*) e total (*sliding*) também são mostrados [204].

**Figura 76** (continuação) - Resultados do modelamento de cabo Cardinal: (c) Mapa do tipo de contato entre os fios da terceira e quarta camadas (fios mais externos), mostrando predominância de pontos de contatos elípticos com regime de fretagem do tipo escorregamento total (*sliding*), mais suscetível ao desgaste abrasivo. Os pontos de regimes de escorregamento parcial (*sticking*) e misto (*slipping*) também são mostrados [204].

As figuras obtidas pelo modelamento matemático mostraram que os fios de Al posicionados na camada mais interna do cabo subcondutor Cardinal e mais próximos do ponto de fixação são mais suscetíveis ao regime de fretagem misto (vide **Figuras 76-b** e **76-c**), independentemente da posição angular dos fios no cabo [204,205].

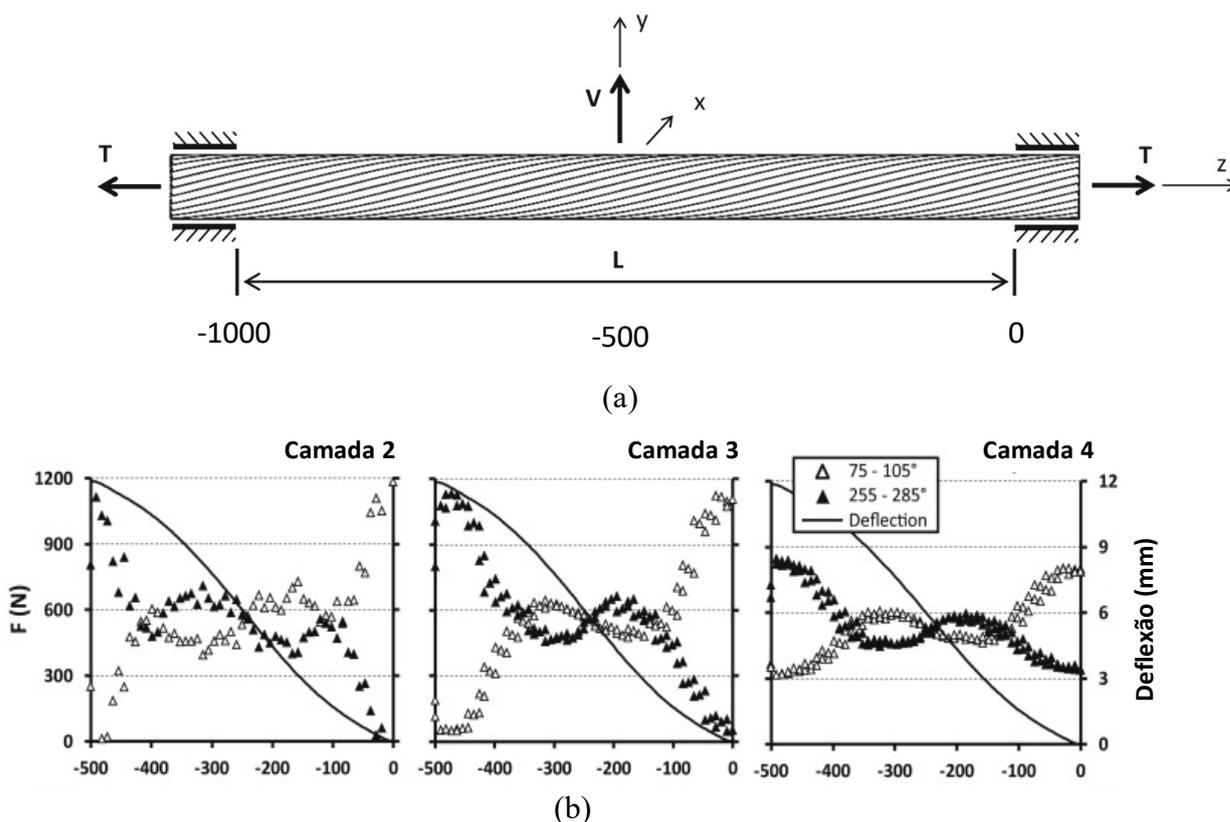
O modelamento [204] também calculou a distribuição de forças em cada um dos fios de Al do cabo Cardinal submetido ao carregamento axial de 40000 kN e cíclico de 1820 N (vide **Figura 77-a**). Os fios mais próximos da fixação e situados nos polos norte e sul do cabo apresentaram os maiores valores de força axial (vide **Figura 77-b**). Os resultados mostraram ainda que os fios da segunda e terceira camadas (camadas mais internas do cabo, vide **Figura 76-a**) eram submetidos a maiores valores de força máxima axial durante a ciclagem mecânica do cabo, contrariando a ideia de que a máxima tensão axial atuaria nos fios da camada mais externa do cabo [161, 193, 197].

**Figura 77** – (a) Esquema do cabo usado no modelamento, com extremidades fixas nas pontas e aplicação de tração  $T$  e carregamento cíclico  $V$  (centro do cabo), comprimento do cabo de 1000 mm; (b) Distribuição de forças nos fios localizados no plano vertical do cabo Cardinal. Os pontos mais próximos da fixação do cabo (posições 0) e na parte central do cabo (posição - 500, maior amplitude de flexão) apresentaram os maiores valores de força máxima axial. Adicionalmente, os fios de Al situados nos polos norte e sul do cabo apresentaram os maiores valores de força. Finalmente, os fios da segunda e terceira camadas (camadas mais internas do cabo, vide **Figura 76-a**) apresentaram os maiores valores de força máxima axial [204].

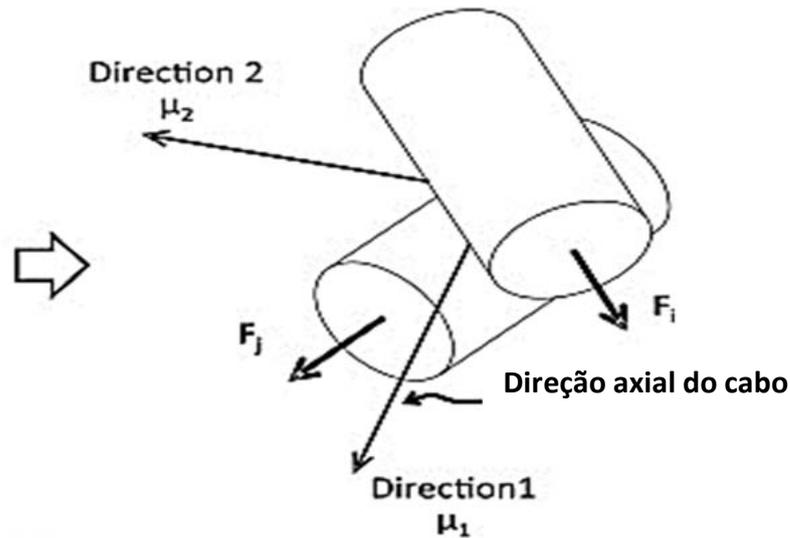
**Figura 78** - Implementação do conceito de coeficiente de atrito ortogonal, sendo  $\mu_1$  paralelo à direção axial do cabo e  $\mu_2$  normal ao eixo maior eixo do contato elíptico [204].

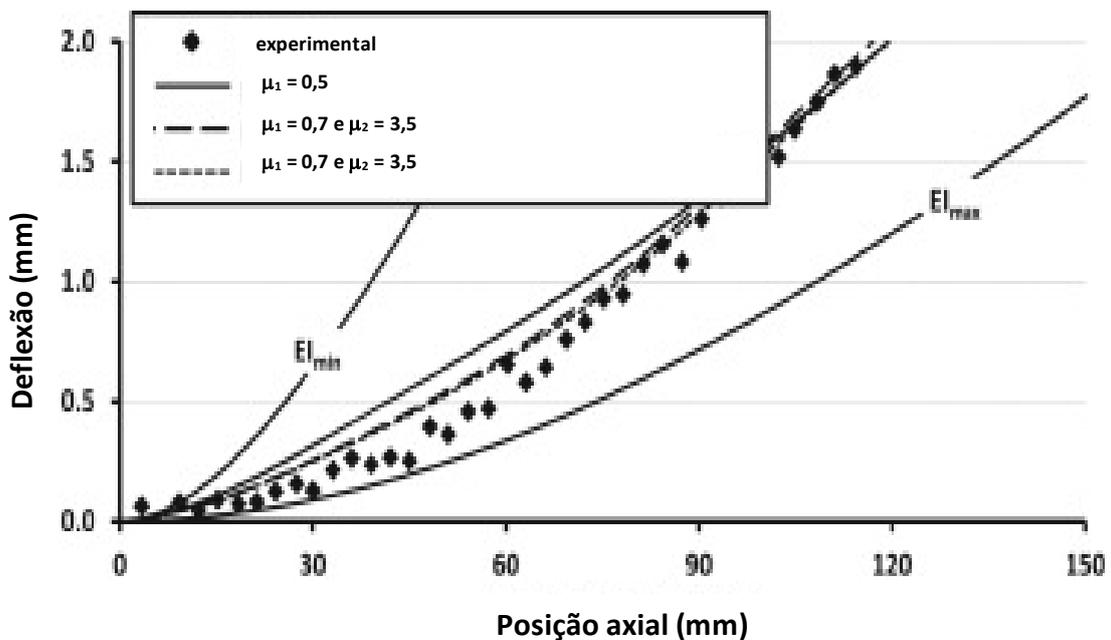
**Figura 79** - Comparação dos resultados experimentais e dos valores do modelamento de deflexão em função da direção axial para cabo ACSR Cardinal, usando diversas combinações de coeficientes de atrito entre os fios. Os melhores ajustes foram obtidos com uso dos coeficientes de atrito ortogonais com valores  $\mu_2 = 3,5$  e  $\mu_1 = 0,7$  (vide **Figura 78**). Os valores máximos de deflexão foram obtidos para o cabo menos rígido (linha  $EI_{min}$ ) - modelo empírico de Poffenberger-Swart [193] que não considera o atrito entre os fios [204].

pela vibração eólica, mas este modelo reduz a configuração do cabo a um feixe de vigas independentes. Como resultado desta simplificação, que não considera o atrito entre os fios, o cabo apresenta, segundo este modelo, um valor mínimo de rigidez à flexão (vide curva  $EI_{\min}$  na **Figura 79**). Adicionalmente, estima-se que os valores da amplitude da tensão de flexão ( $\sigma_a$ ) causados pela vibração eólica e calculados por este modelo estejam subestimados (vide **Tabela 13**).

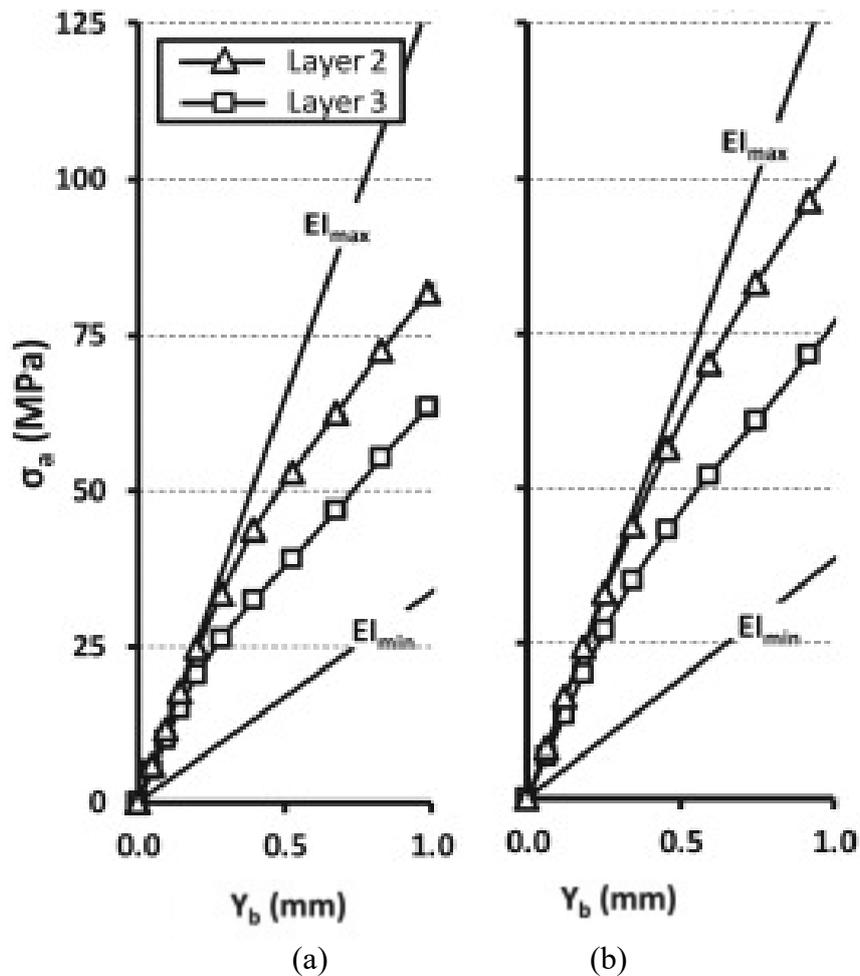
As **Figuras 80-a e 80-b** mostram os valores da tensão de flexão dinâmica em cabo subcondutor Drake calculados pelo modelamento matemático para duas posições de fios e três situações de tracionamento do cabo. O valor de amplitude de tensão axial no fio mais externo estimada por Poffenberger-Swart [193] (vide curva do menor valor de rigidez do cabo à flexão, dada por  $E.I_{\min}$ ) é aproximadamente 30% do valor de tensão axial máxima calculada pelo modelamento (para valor de tração igual a 15% da resistência mecânica do cabo e amplitude de flexão de 1 mm) [204]. Estes resultados também indicaram que a tensão máxima de flexão ocorria sempre nos fios da camada mais interna do cabo, sendo aproximadamente 30% superior ao valor da tensão no fio externo (para valor de tração igual a 15% da resistência mecânica do cabo e amplitude de flexão de 1 mm), independente dos valores de tensão de tração estática.

**Figura 80** – Tensão de flexão dinâmica em um cabo ACSR do tipo Drake (16 fios de Al e 7 fios de aço): (a) Tensão axial de 15% da resistência mecânica do cabo; (b) Tensão axial de 25% da resistência mecânica do cabo. A camada 2 (*layer 2*) é interna e a camada 3 (*layer 3*) é externa [205].

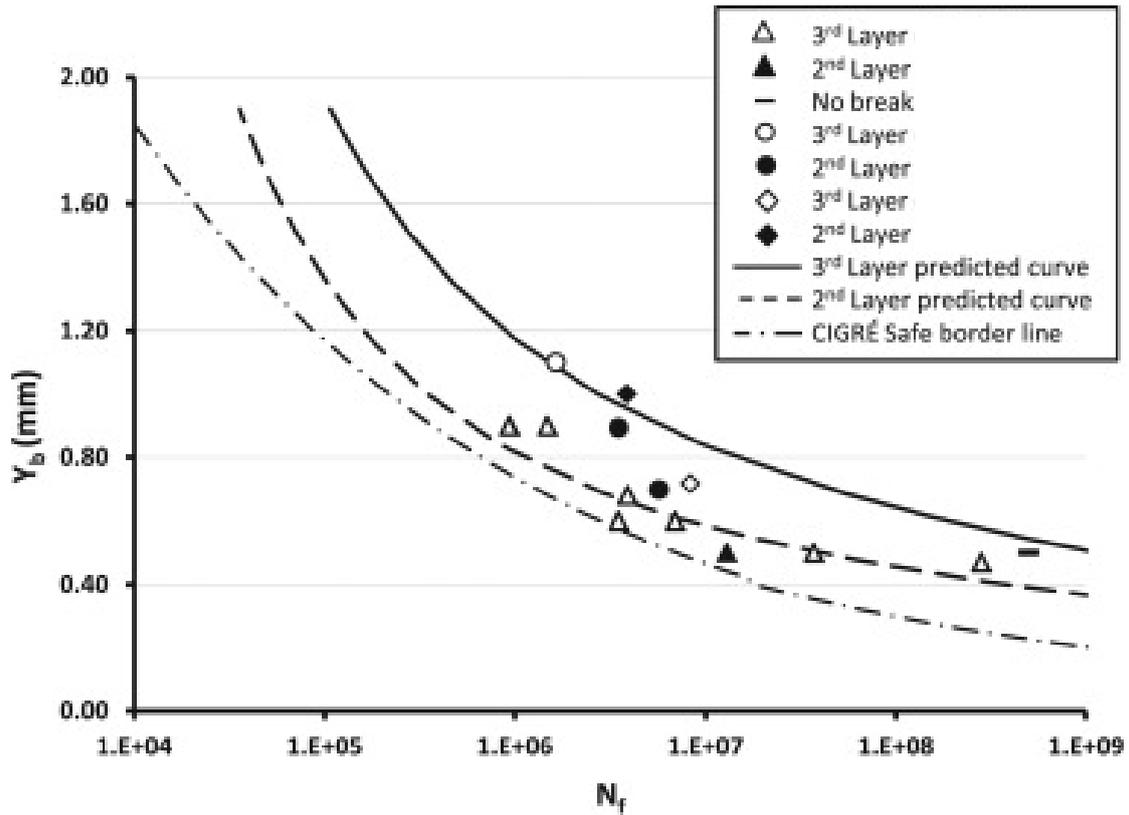
A **Figura 81** traz uma curva de amplitude de flexão ( $Y_b$ ) versus vida por fadiga ( $N_f$ ), comparando os resultados experimentais com o do modelamento de um cabo tipo Drake. A posição da linha de fronteira segura (*Safe Border Line*) de Cigre (*Council on Large Electric Systems*) também é mostrada (esta linha é calculada por equações semi-empíricas e representa um limite conservativo da vida por fadiga [206]). Esta figura indica que 50% das falhas observadas experimentalmente no cabo Duke aconteceram na camada externa (terceira camada), enquanto que o modelamento indicou que a vida deste cabo seria sempre definida pela quebra dos fios mais internos (segunda camada). Este resultado mostra que o modelamento de tensões nos fios do cabo pode ser otimizado pelo melhor entendimento dos valores usados para os coeficientes de atrito entre os fios [205].

**Figura 81** - Curva  $Y_b$ - $N$  do condutor Drake com valores experimentais de ruptura de fios de Al (círculos, triângulos e losangos) e com valores de vida do cabo calculados a partir da quebra dos fios de Al da segunda (interna) e da terceira (externa) camada. A curva segura de Cigré também é mostrada na figura. O modelo sugere que a ruptura dos fios de Al da camada interna (*2<sup>nd</sup> layer*) controlam a vida do cabo, enquanto que os valores experimentais indicam que a falha do cabo é geralmente controlada pela ruptura dos fios de Al da camada externa (*3<sup>rd</sup> layer*) [205].

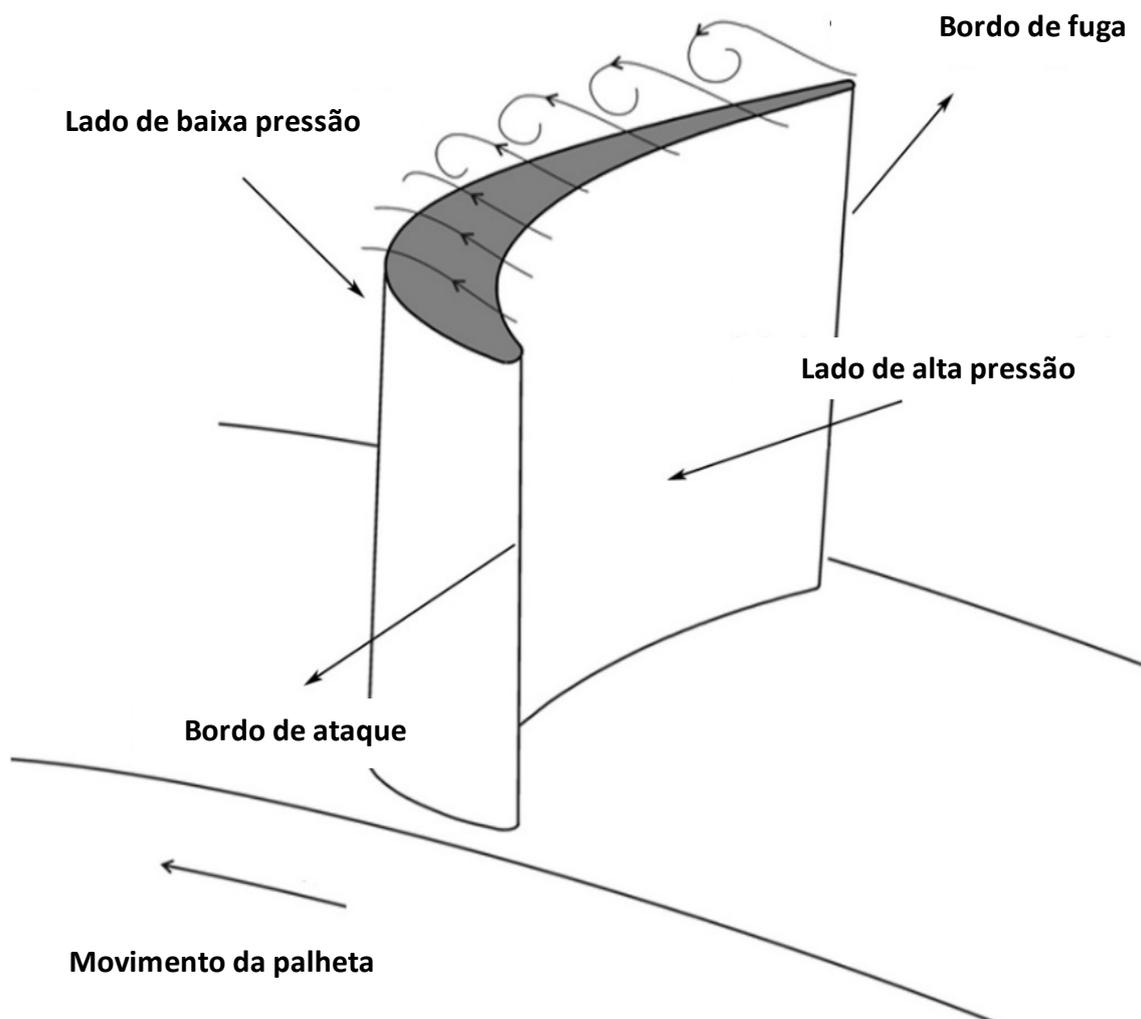
**Figura 82** - Perfil de palheta, identificando a posição do bordo de ataque (*leading edge*) e do bordo de fuga (*trailing edge*), assim como os lados de baixa pressão e de alta pressão da palheta [211].

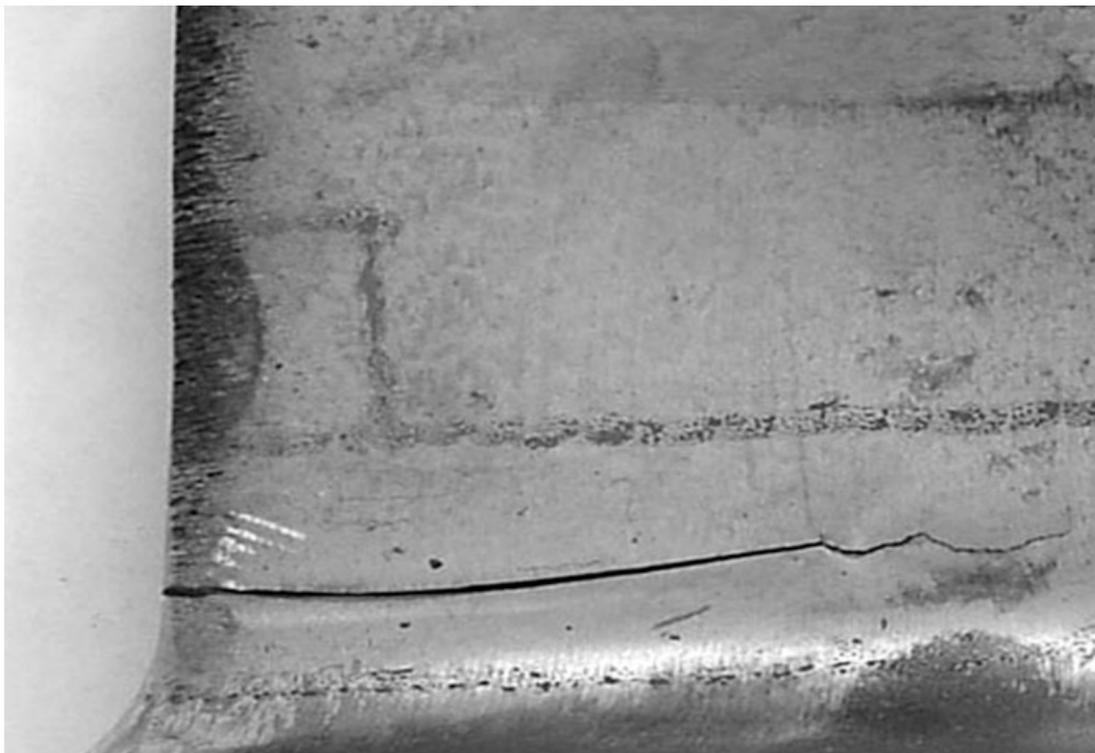
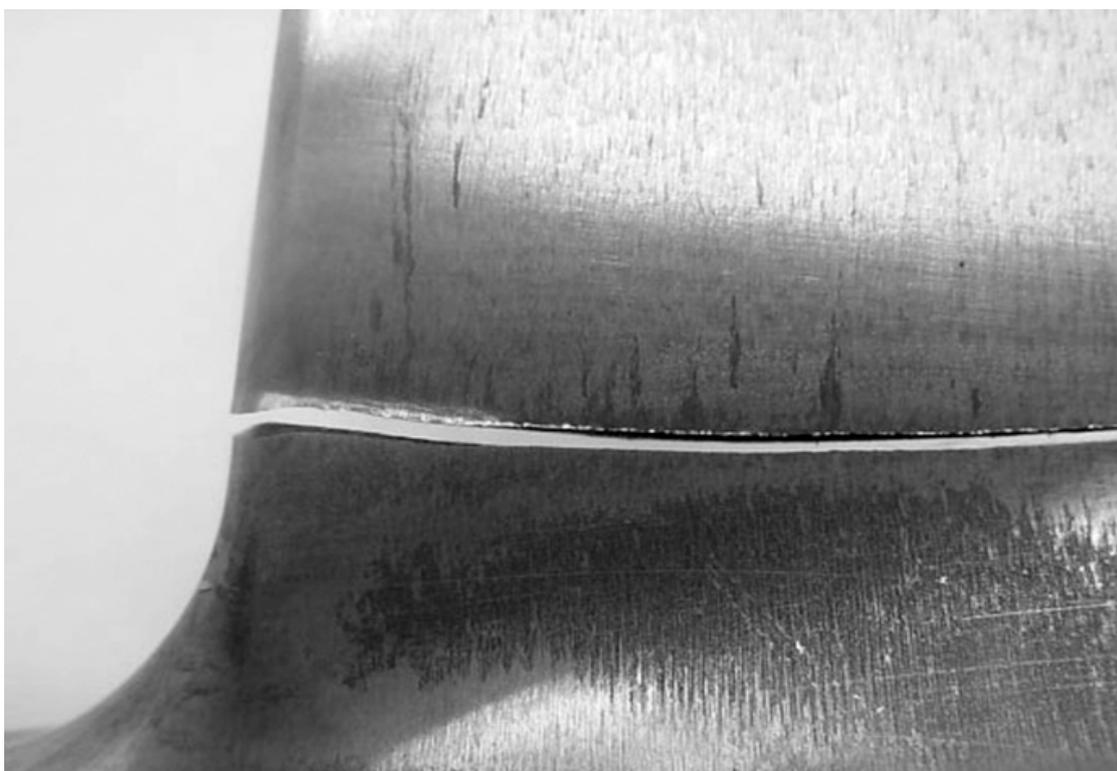
**Figura 84** - Aspecto geral de trinca formada junto ao bordo de fuga: (a) Palheta 62, lado de baixa pressão, mostrando intensa rugosidade superficial (marcas paralelas) associada à trinca (comprimento da trinca de aproximadamente 50 mm junto à raiz da palheta); (b) Palheta 62, lado de alta pressão, não apresenta rugosidade superficial associada à trinca [211].

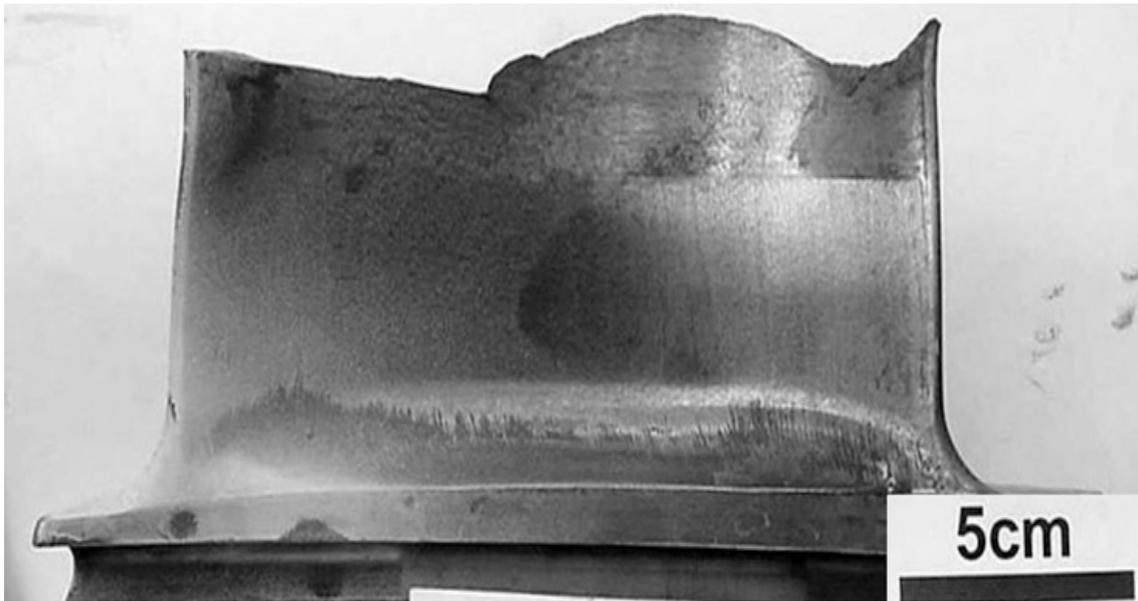
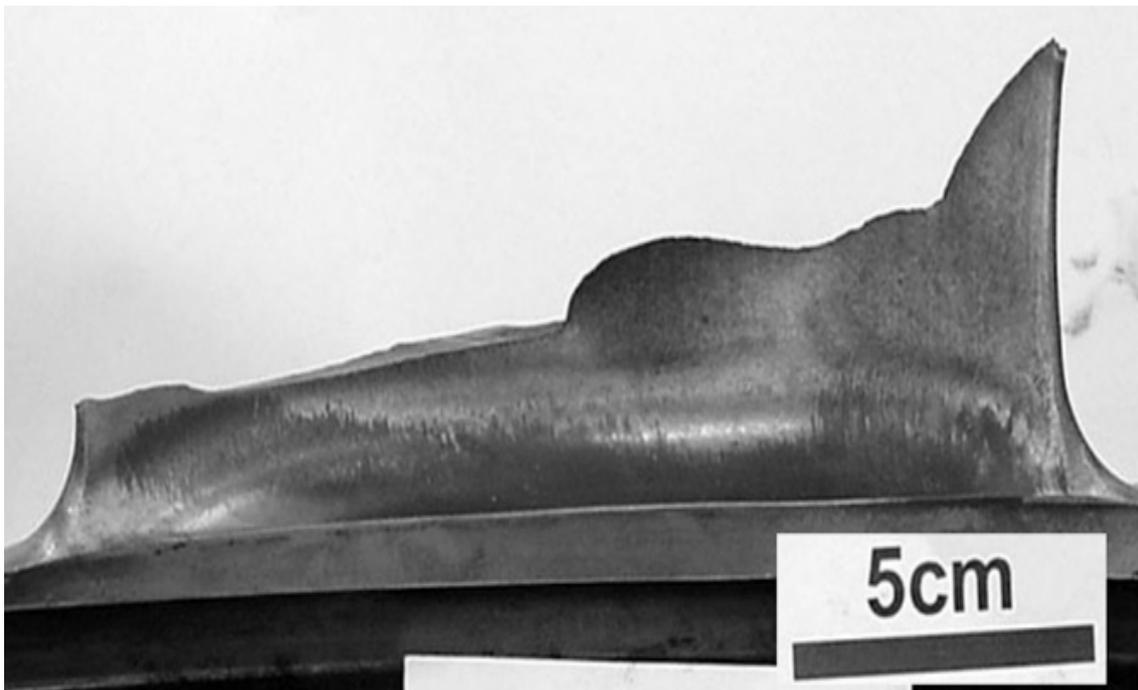
**Figura 85** - Aspecto geral de duas palhetas quebradas (lado de alta pressão), indicando diferenças na altura e na topografia das superfícies da fratura: (a) A palheta 34 apresenta altura de nucleação da fratura de 70 mm e comprimento do crescimento plano da trinca de 68 mm; (b) A palheta 37 apresenta altura de nucleação de fratura de 18 mm e comprimento de crescimento plano da trinca de 84 mm. A fratura junto ao bordo de ataque das duas palhetas apresenta fratura a 45° causada por sobrecarga [211].

Durante a inspeção visual foram efetuadas as medições da localização e da extensão de fraturas ou trincas planas de 21 palhetas (vide **Tabela 17**). Todas as trincas começavam na parte inferior do bordo de fuga das palhetas, com alturas variando de 15 a 120 mm a partir da raiz da palheta. Estes resultados indicam que o bordo de fuga inferior é uma região crítica para a nucleação das trincas das palhetas do último estágio da turbina a vapor (vide **Figuras 85-a e 85-b**) [211].

A palheta 37 (vide **Figura 85-b**) apresentou o maior comprimento de fratura plana dentre as palhetas rompidas (84 mm), indicando que foi a primeira palheta a romper. A palheta 4 (vide **Figura 83-a**) apresentou maior comprimento de trinca do tipo plana (85 mm). Foram examinadas com mais detalhe todas as palhetas com presença de trinca e ou de fratura plana; e algumas palhetas contendo apenas fratura por sobrecarga.

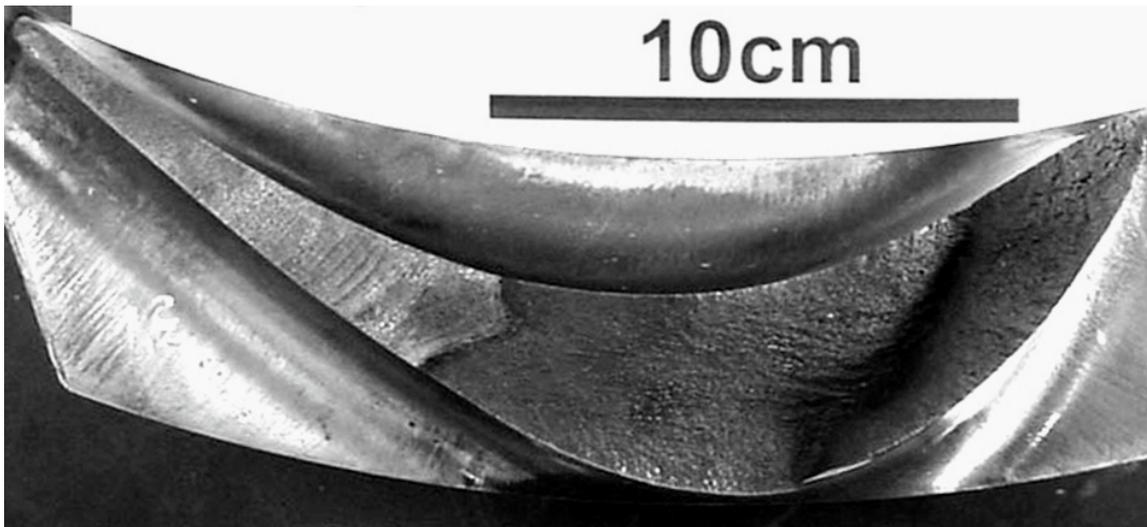
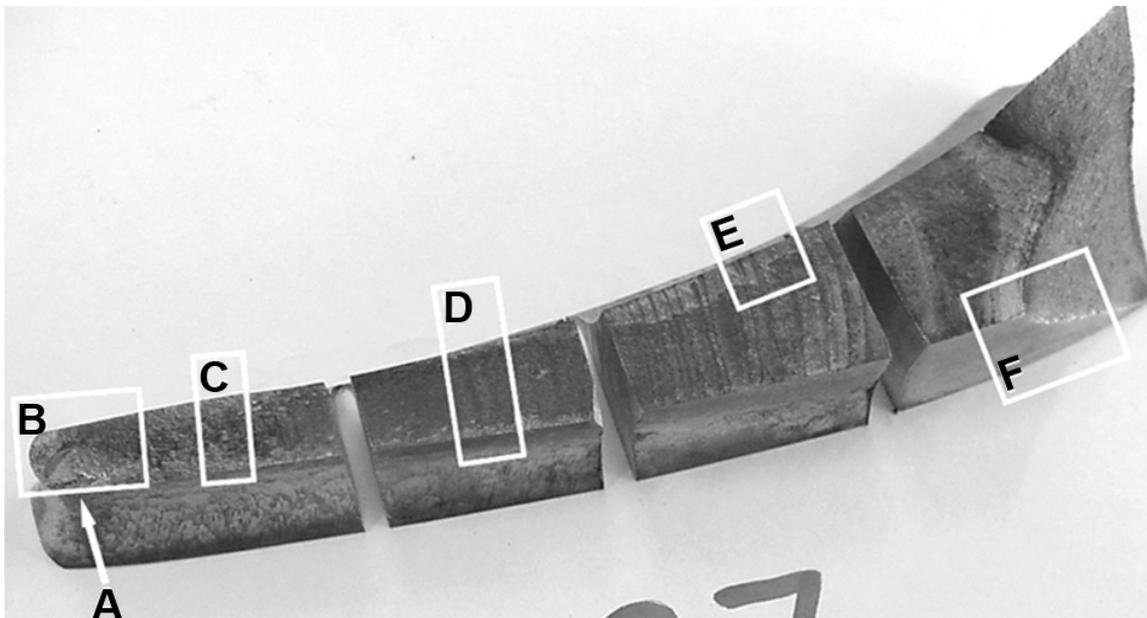
A **Figura 86-a** mostra a superfície de fratura da palheta 37, indicando a mudança de mecanismo de propagação da trinca de estável (região de fratura plana aparece mais clara) para instável (região de fratura inclinada, que aparece mais escura).

As **Figuras 86-b a 86-d** mostram os detalhes macrotopográficos da região de fratura estável, revelando marcas de praia de espaçamento crescente (do bordo de fuga em direção ao bordo de ataque). As marcas de praia são uma indicação comum da existência de variação da amplitude de tensão ao longo da propagação estável da trinca. O exame mostra a fratura estável foi nucleada junto à região de baixa pressão da palheta (vide **Figura 86-c**) [211].

**Figura 86** - Inspeção macrofractográfica da palheta 37: (a) Aspecto geral da superfície da fratura mostrando duas regiões distintas: região de fratura plana de comprimento de 84 mm com marcas de praia (região do bordo de fuga da palheta, esquerda); e região de fratura inclinada junto ao bordo de ataque (direita). A região da fratura plana possui marcas de praia, indicando o crescimento estável da trinca por fadiga; (b) Amostragem para exame microfractográfico, note que boa parte da região de fratura por sobrecarga não aparece nesta foto. Exame em lupa estereográfica [211].

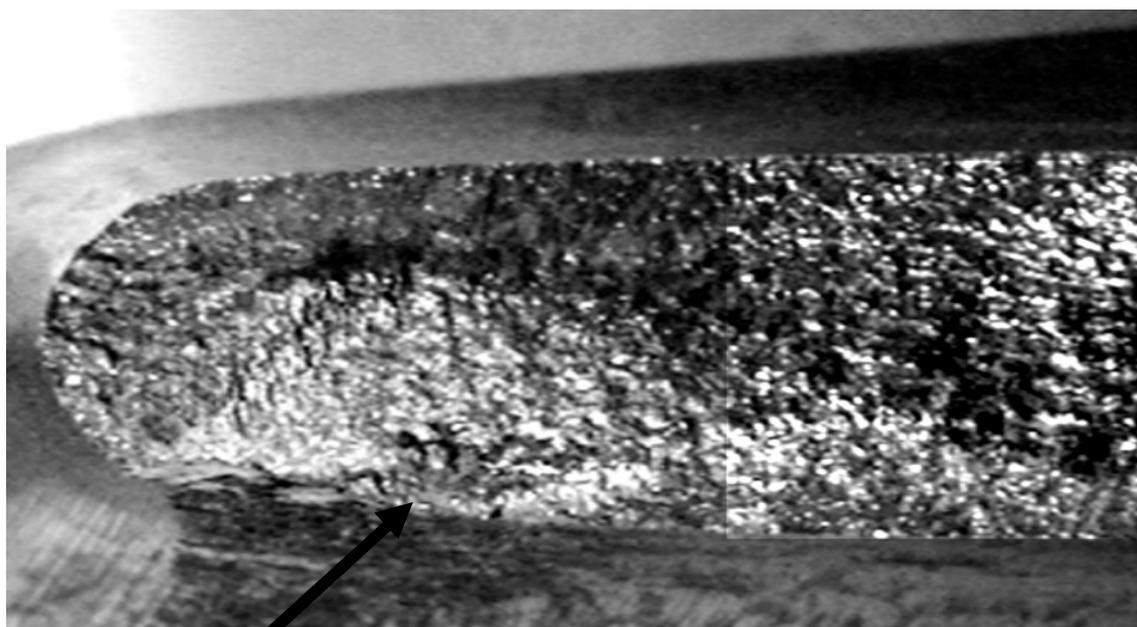
**Figura 86 (continuação)** - Inspeção macrofractográfica da palheta 37: (c) Região B, região de nucleação de fadiga, apresenta marcas concêntricas e convergentes para a região de baixa pressão da palheta, vide seta A; (D); (d) Região D, apresenta marcas de praia mais grosseiras. Exame em lupa estereográfica [211].

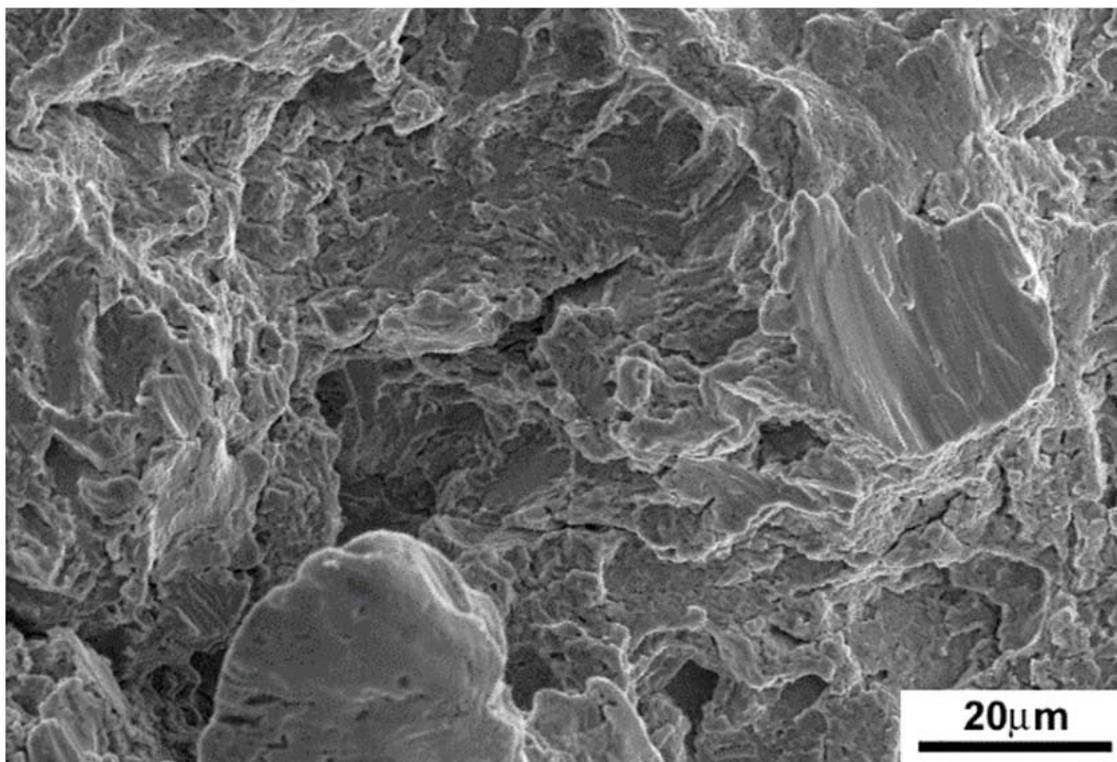
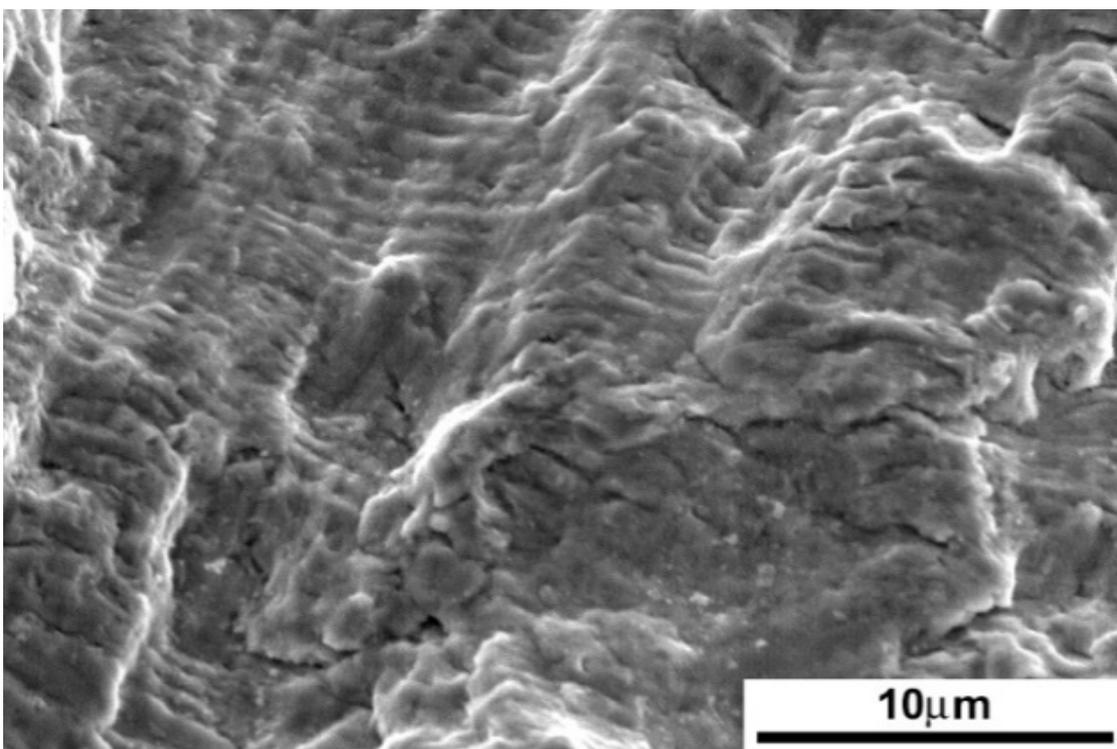
As **Figuras 87-a a 87-f** trazem informações microfractográficas da superfície de fratura da palheta 37. A **Figura 87-a** mostra a região de início de fratura, que apresentou fratura rugosa e com trincas secundárias. Observou-se na região adjacente à região de início de fratura estrias de fadiga com espaçamento crescentes (respectivamente de 0,5  $\mu\text{m}$  para 3  $\mu\text{m}$ , vide **Figuras 87-b e 87-c**).

**Figura 87** – Palheta 37: (a) Exame topográfico, superfície adjacente à fratura por fadiga (vide seta A na **Figura 86-b**); (b) Exame microfractográfico, região de início de fratura, mostrando estrias de fadiga. MEV. IES [211].

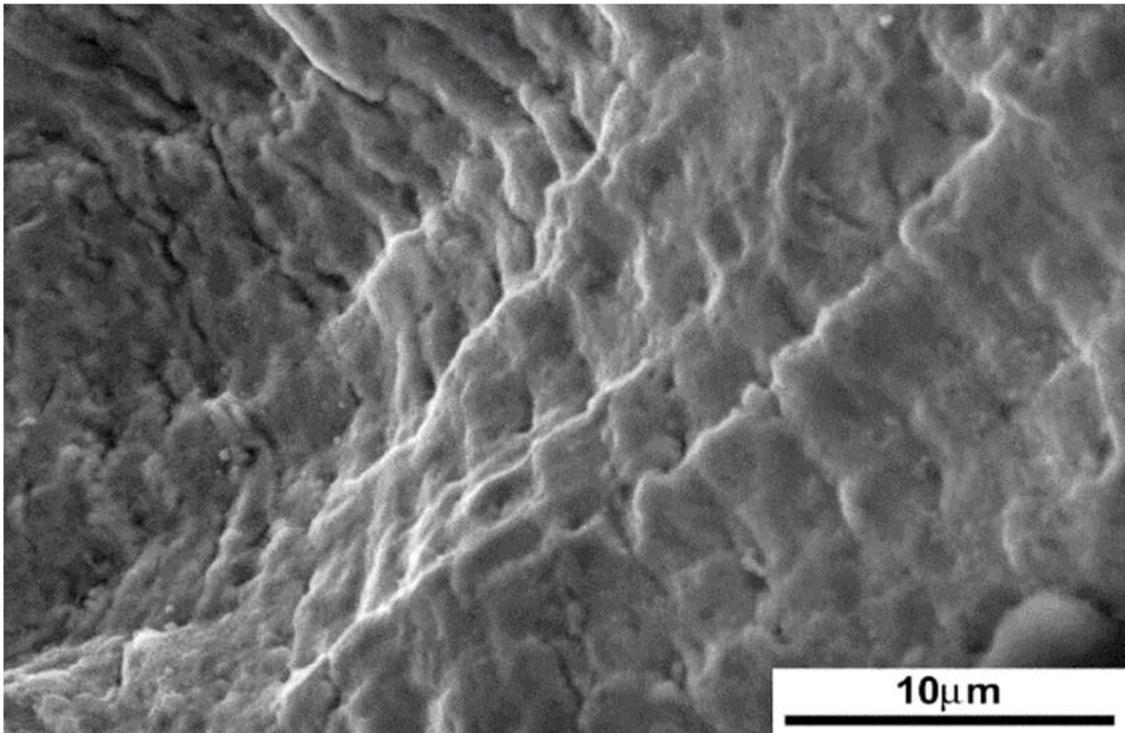
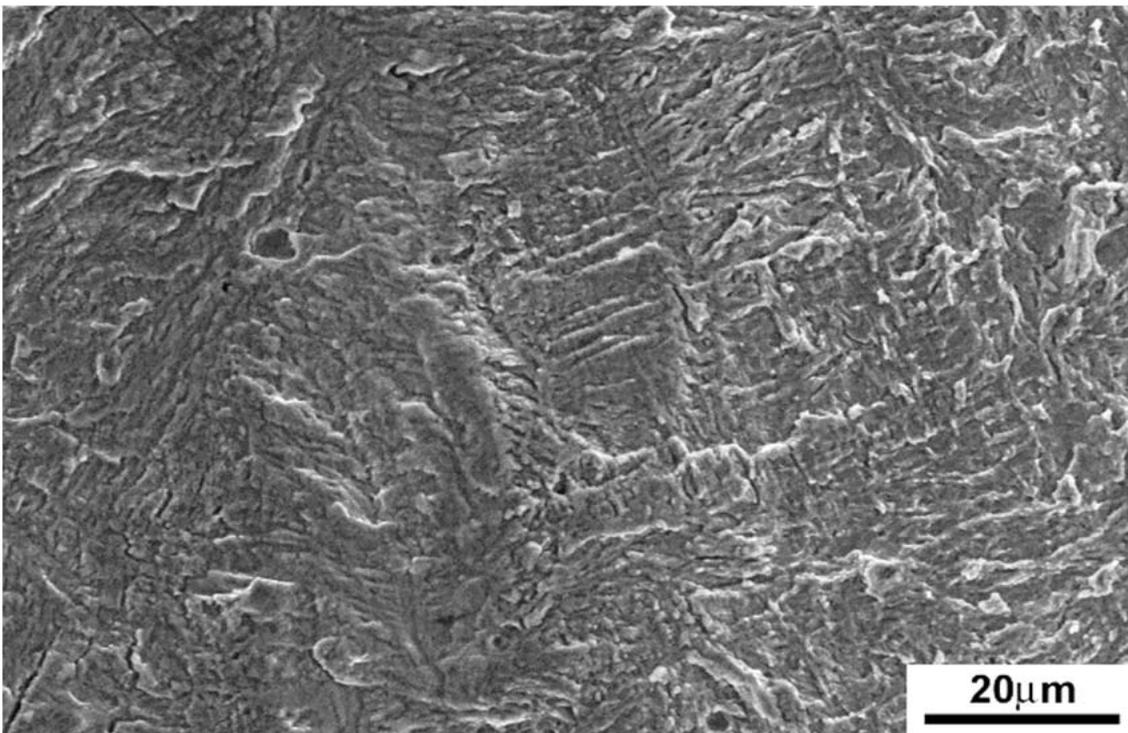
As outras regiões da propagação estável da trinca (vide **Figuras 87-d e 87-e**) não apresentaram estrias, revelando um aspecto de fratura de quase-clivagem, típico de valores maiores do fator de intensidade de tensões (região e propagação de trinca fora do limite superior da lei de Paris-Erdogan).

O crescimento da trinca nestas regiões ocorreu com passos de 20  $\mu\text{m}$  (vide **Figura 87-d**) e 150  $\mu\text{m}$  (vide **Figura 87-e**), que são da mesma ordem de grandeza do antigo contorno de grão austenítico do material. Este tipo de mudança de topografia de fratura por fadiga - de fratura com estrias para fratura por clivagem ou fibrosa - durante o crescimento da trinca caracteriza a saída do regime de Paris-Erdogan (onde a variação da taxa de crescimento de trinca,  $da/dN$ , com a variação da intensidade da tensão,  $\log \Delta K$ , é constante) [212, 213, 214]. O exame microfractográfico da região F da **Figura 86-b** revelou alvéolos típicos de fratura transgranular dúctil por sobrecarga (vide **Figura 87-f**) [211].

**Figura 87 (continuação)** – Palheta 37, exame microfractográfico: (c) Detalhe da superfície mostrando estrias de fadiga com espaçamento crescente (ver respectivamente a região C na **Figura 86-b**); (d) Detalhe da região de fratura por fadiga sem estrias, revelando o aspecto morfológico da microestrutura martensítica (vide região D na **Figura 86-b**). MEV. IES [211].
