**CASOS  
SELECIONADOS DE  
ANÁLISE DE FALHAS**

**CESAR R. F. AZEVEDO**

**EPUSP  
2018**

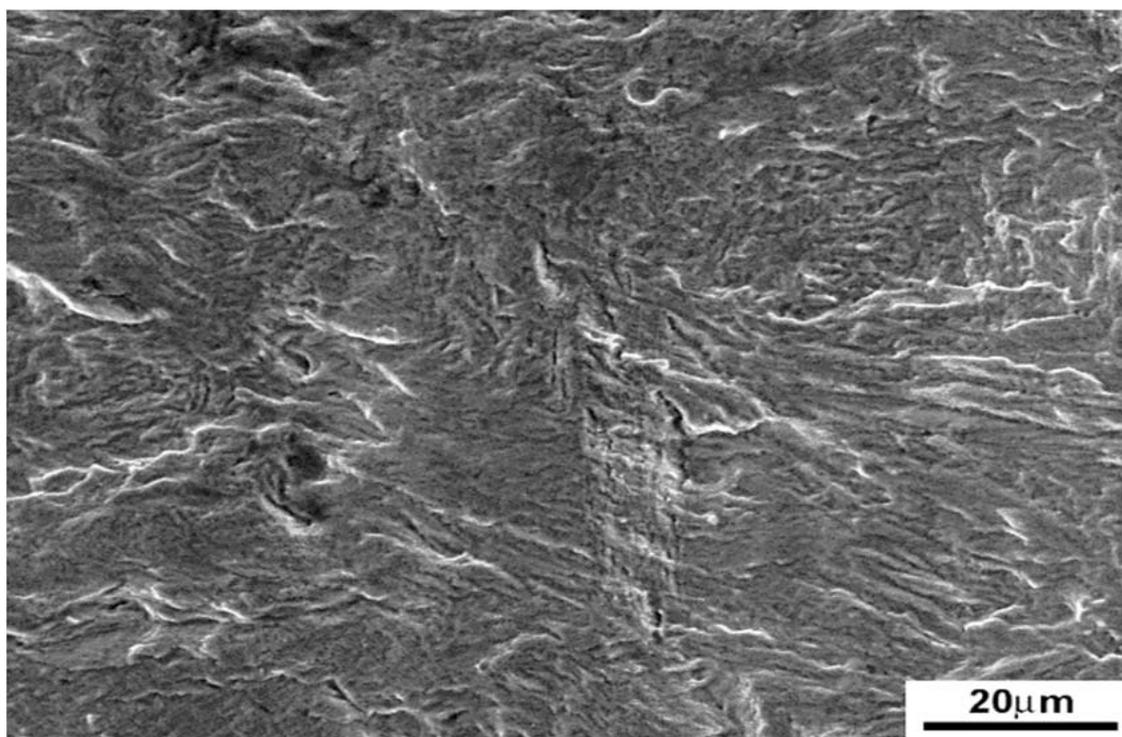
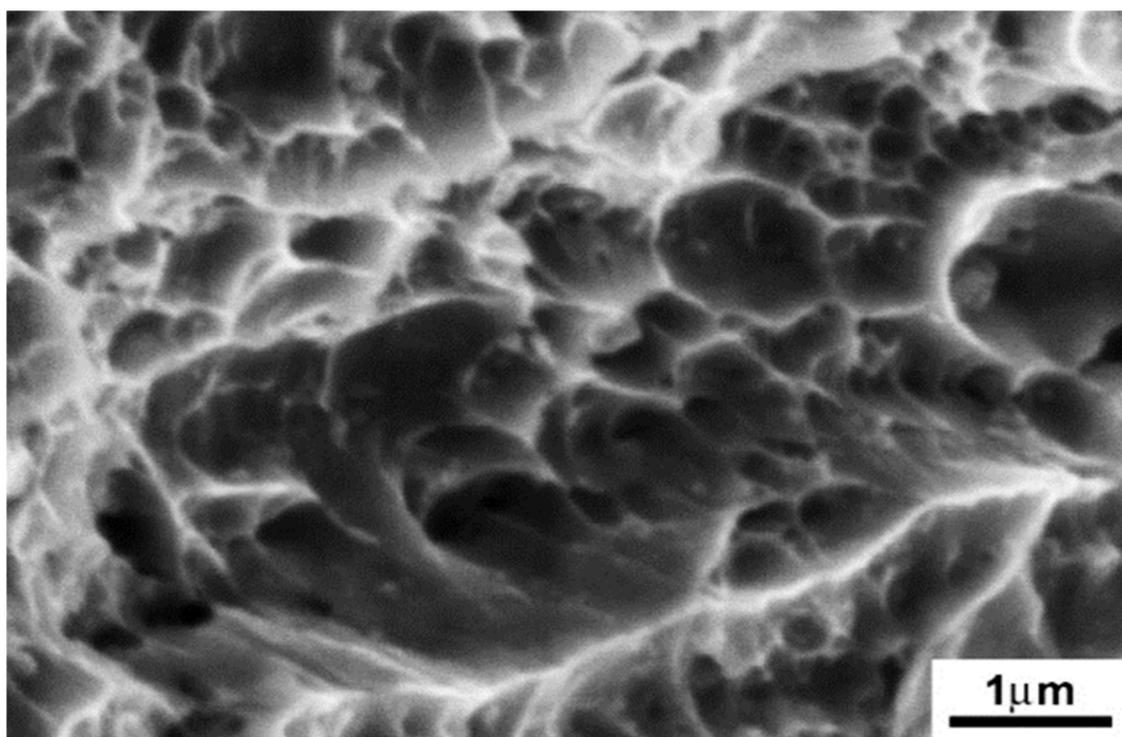
O crescimento da trinca nestas regiões ocorreu com passos de 20  $\mu\text{m}$  (vide **Figura 87-d**) e 150  $\mu\text{m}$  (vide **Figura 87-e**), que são da mesma ordem de grandeza do antigo contorno de grão austenítico do material. Este tipo de mudança de topografia de fratura por fadiga - de fratura com estrias para fratura por clivagem ou fibrosa - durante o crescimento da trinca caracteriza a saída do regime de Paris-Erdogan (onde a variação da taxa de crescimento de trinca,  $da/dN$ , com a variação da intensidade da tensão,  $\log \Delta K$ , é constante) [212, 213, 214]. O exame microfractográfico da região F da **Figura 86-b** revelou alvéolos típicos de fratura transgranular dúctil por sobrecarga (vide **Figura 87-f**) [211].

**Figura 87 (continuação)** – Palheta 37, exame microfractográfico: (e) Detalhe da região de fratura por fadiga sem estrias, revelando o aspecto morfológico da microestrutura martensítica (vide região E na **Figura 86-b**); (f) Região de fratura por sobrecarga mostrando alvéolos de fratura transgranular dúctil (vide região F na **Figura 86-b**). MEV. IES [211].

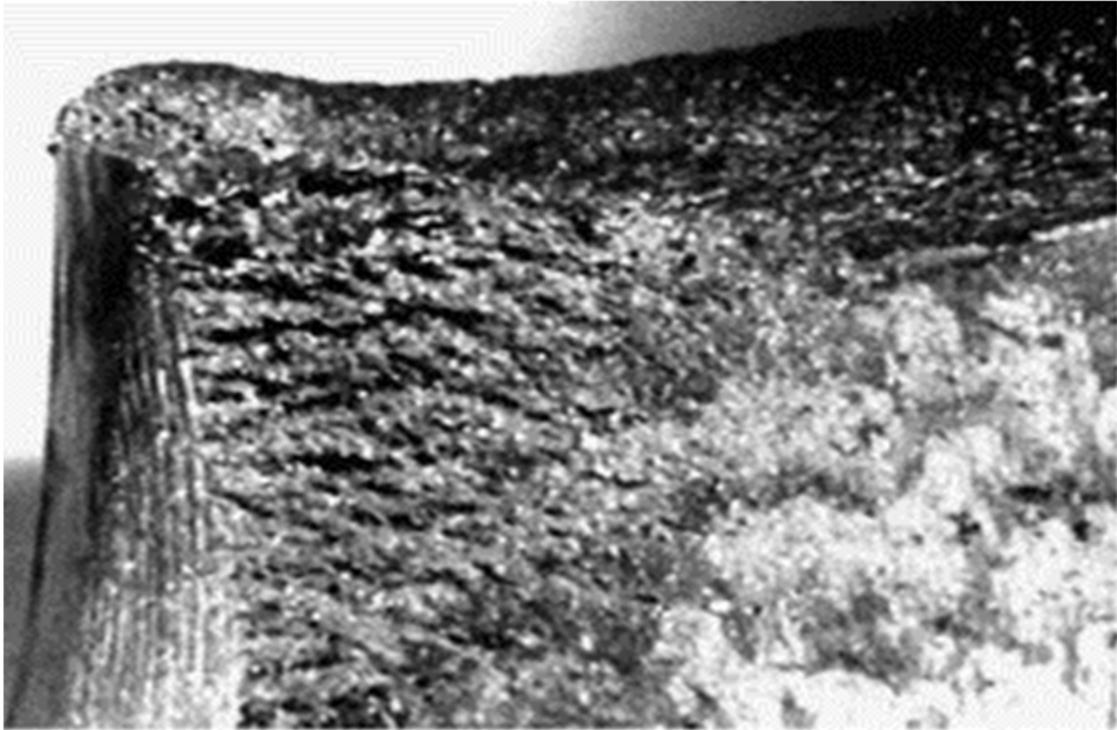
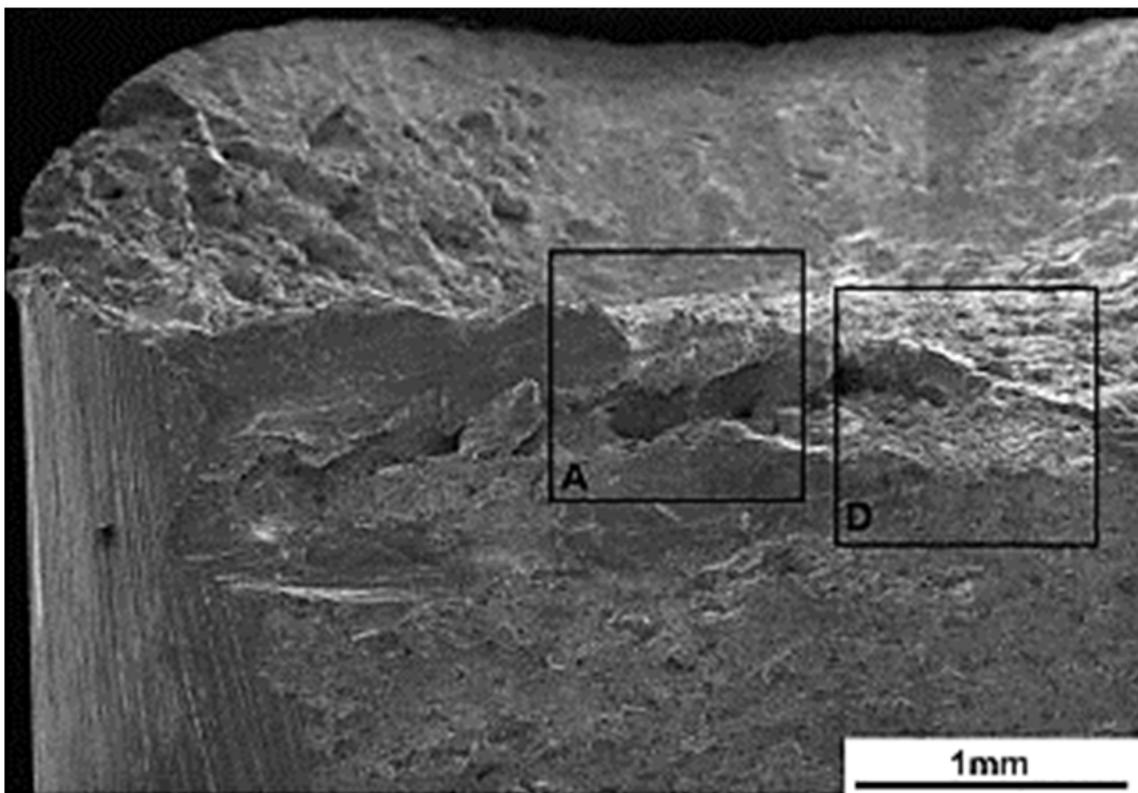
O exame topográfico da superfície de baixa pressão da palheta localizada no bordo de fuga e junto à superfície de fratura da palheta 37 mostrou região de aspecto rugoso (vide **Figuras 88-a e 88-b**) próxima da região de início da fratura por fadiga. O exame topográfico mais detalhado dentro de uma depressão desta superfície (vide **Figuras 88-b e 88-c**) mostrou deformação plástica associada ao trincamento secundário. A **Figura 88-d** revelou em maior detalhe que esta superfície tem aspecto globular, lembrando o aspecto topográfico de ataque erosivo [211].

**Figura 88** – Palheta 37, aspecto dos sulcos de desgaste presentes no lado de baixa pressão junto ao bordo de fuga (região de nucleação da trinca de fadiga): (a) e (b) Detalhe microtopográfico mostrando sulcos de desgaste, que foram associados à nucleação da trinca de fadiga. MEV. IES [211].

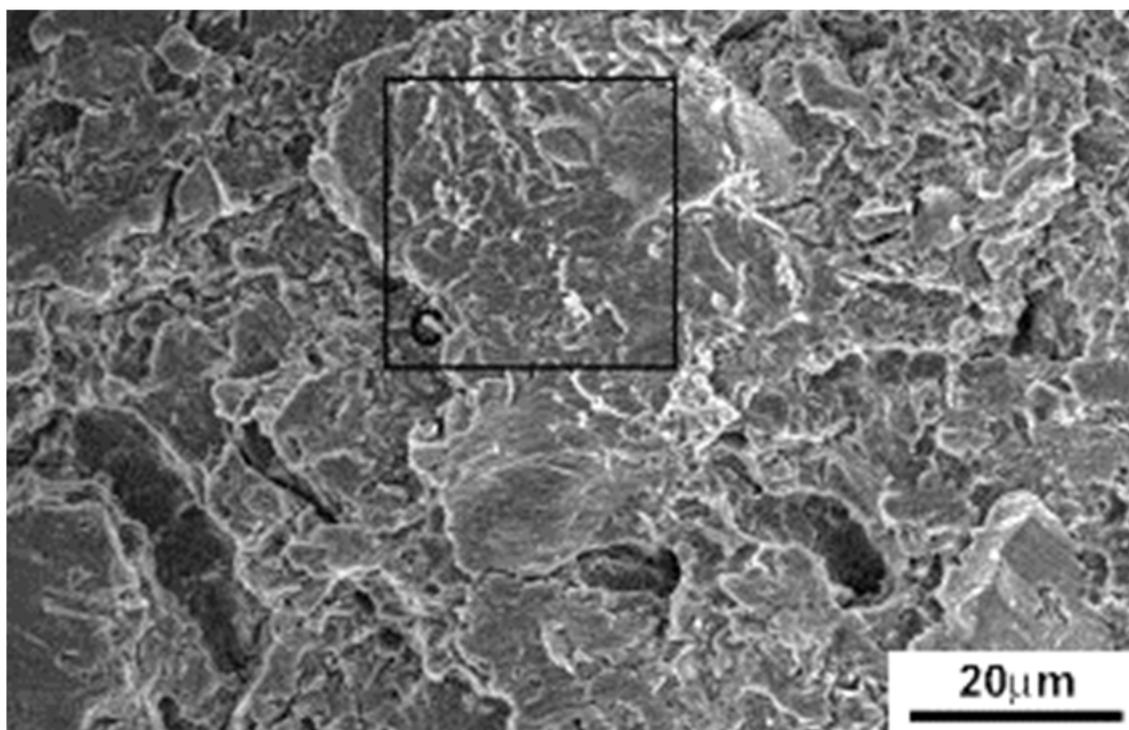
**Figura 88 (continuação)** – Palheta 37, aspecto dos sulcos de desgaste presentes no lado de baixa pressão junto ao bordo de fuga (região de nucleação da trinca de fadiga): (c) e (d) Detalhe microtopográfico de sulco profundo (região B), mostrando deformação plástica superficial. MEV. IES [211].

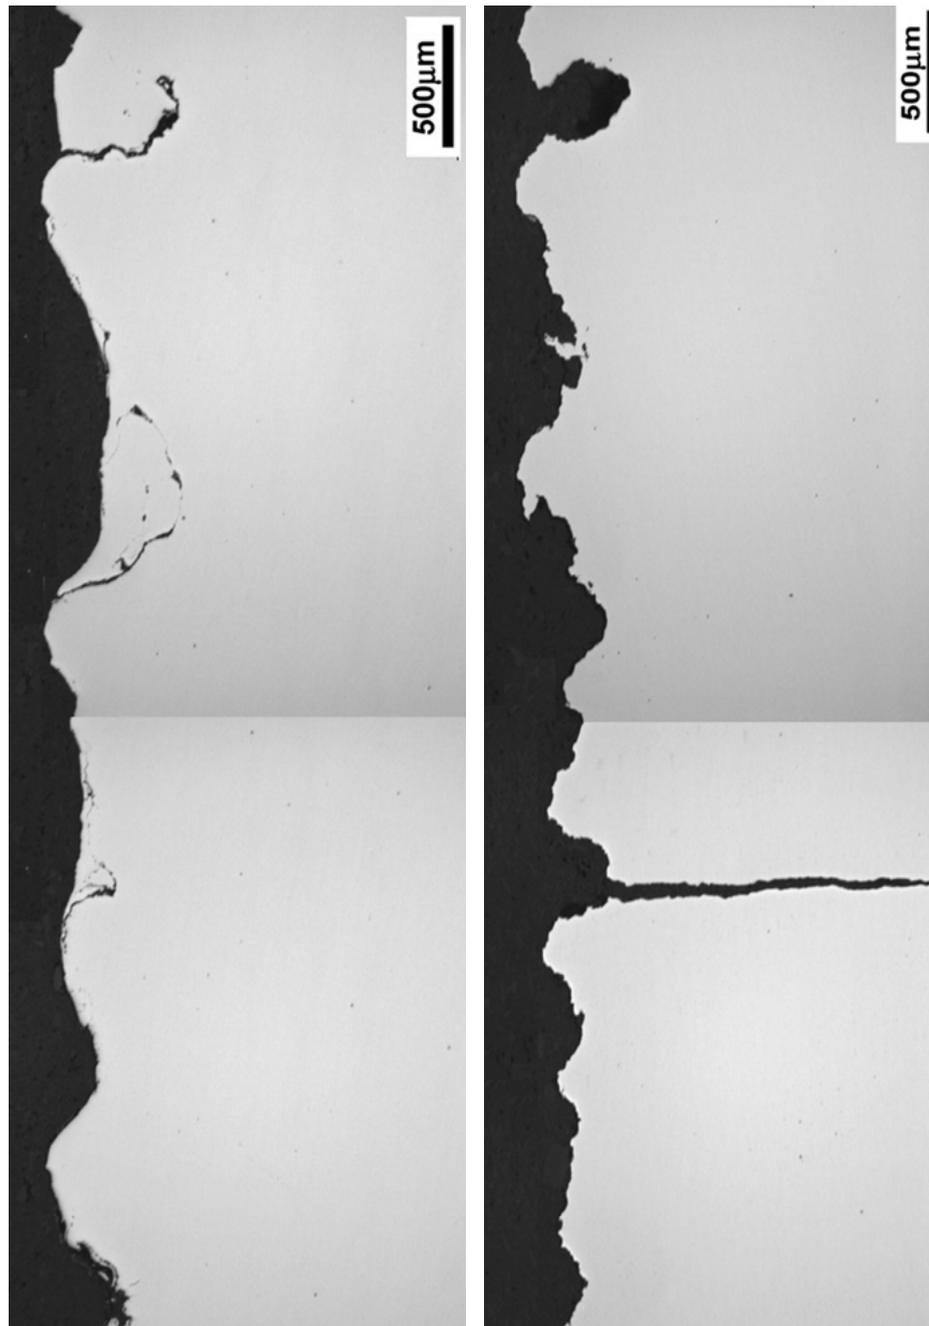
Esta região crítica das palhetas foi investigada por caracterização microestrutural sequencial (corte paralelo ao eixo principal da palheta e junto ao bordo inferior de fuga). Foram observadas marcas de desgaste paralelas à direção de movimentação da palheta (vide **Figura 89-a**) em todas as palhetas examinadas. O exame microestrutural da palheta 31 (palheta sem presença de trincas ou de fratura, vide **Tabela 16**) revelou trincamento subsuperficial com profundidade de aproximadamente 500  $\mu\text{m}$  (vide **Figura 89-b**).

**Figura 89 (continuação)** - Exame macroestrutural da região com intensa rugosidade superficial (bordo de fuga inferior, lado de baixa pressão da palheta). Corte paralelo ao eixo principal da palheta; (b) Perfil da superfície da palheta 31 (sem trinca, início do processo de degradação) a uma distância de 1 mm do bordo de fuga, mostrando trincas subsuperficiais de 500  $\mu\text{m}$  profundidade; (c) Perfil da superfície da palheta 4 (com trinca de fadiga de 85 mm) a uma distância de 2 mm do bordo de fuga, mostrando formação de sulcos a partir do trincamento subsuperficial e nucleação de trinca fadiga secundária na raiz do sulco de 500  $\mu\text{m}$  de profundidade. MO [211].

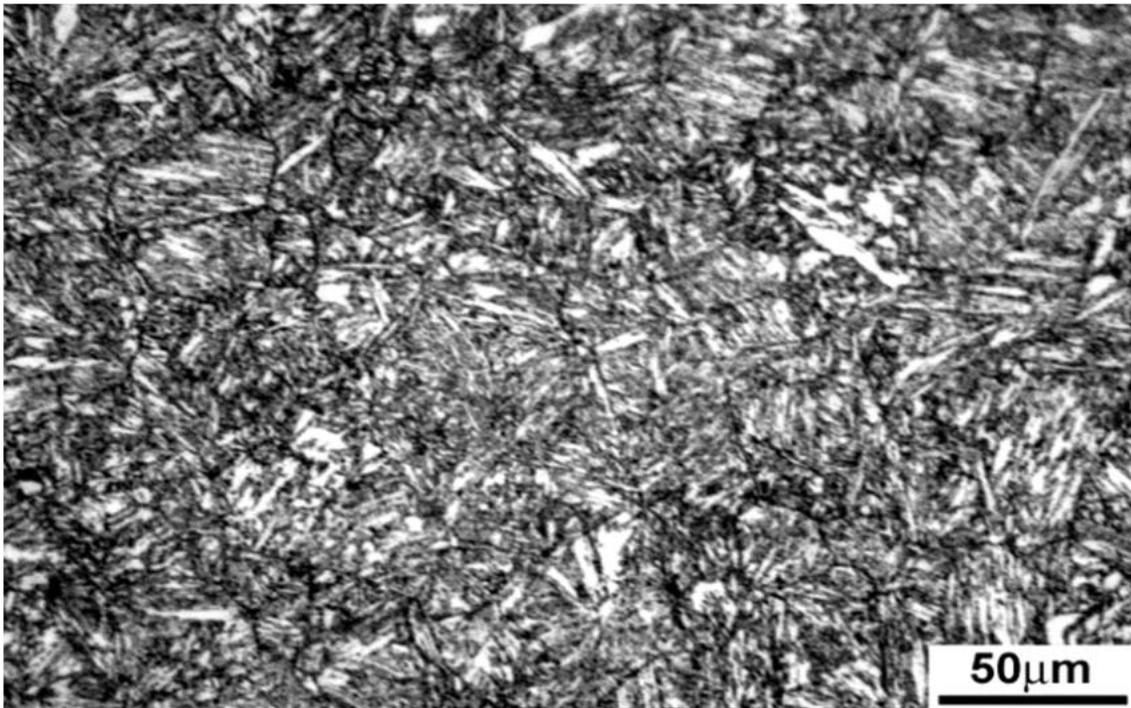
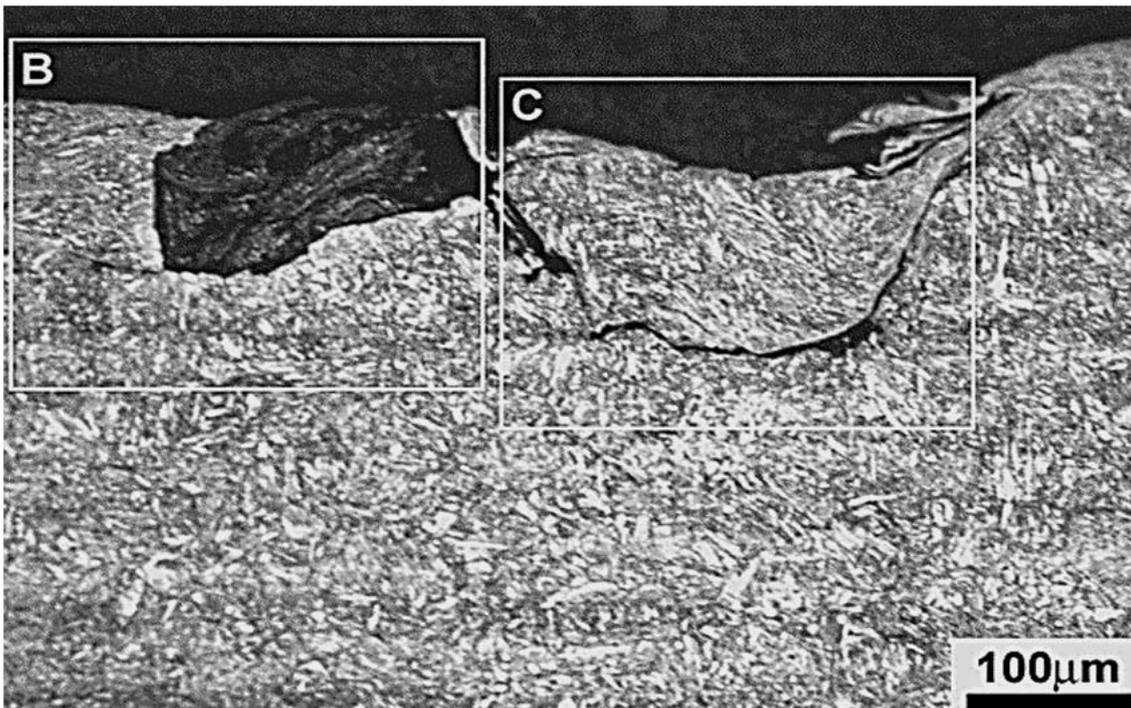
O exame microestrutural da palheta 31 (sem trinca aparente) em corte paralelo ao eixo principal da palheta junto ao bordo de fuga é mostrado nas **Figuras 90-a a 90-c**. A microestrutura da palheta é de martensita revenida (vide **Figura 90-a**) com dureza de 300 HB. A superfície de baixa pressão da palheta (mostrada nas **Figuras 90-b e 90-c**) mostrou incrustação de debris. A sua tribosuperfície apresentou deformação plástica e trincamento subsuperficial da martensita, seguido pelo destacamento de material (vide **Figuras 90-b a 90-d**), explicando a formação dos sulcos observados nas **Figuras 89-a a 89-c**.

**Figura 90** - Exame microestrutural da região com intensa rugosidade superficial (bordo de fuga inferior, lado de baixa pressão da palheta). Corte paralelo ao eixo principal da palheta a uma distância do bordo de fuga. Perfil da superfície da palheta 31 (sem trinca, início do processo de degradação) a uma distância de 1 mm do bordo. A parte superior da fotografia corresponde à superfície de baixa pressão da palheta: (a) Microestrutura de martensita revenida; (b) Presença de deformação plástica superficial e trincamento subsuperficial associada à presença de debris incrustado. MEV. IES e microanálise EDS [211].

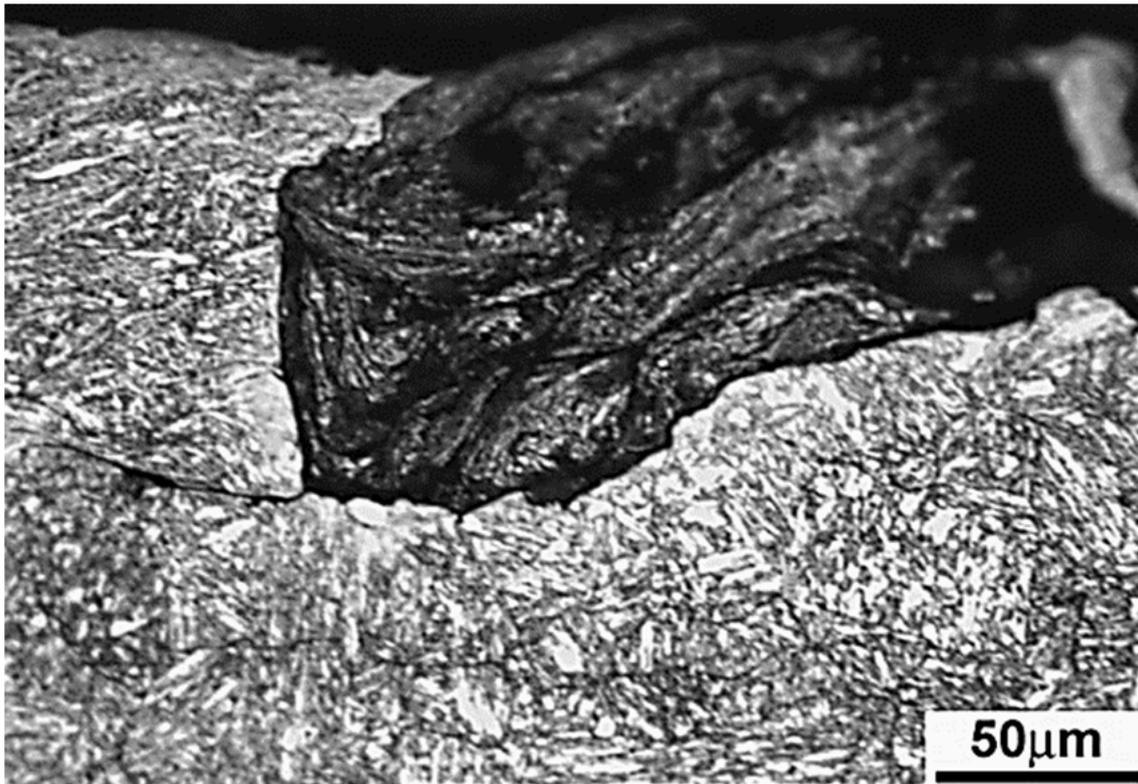
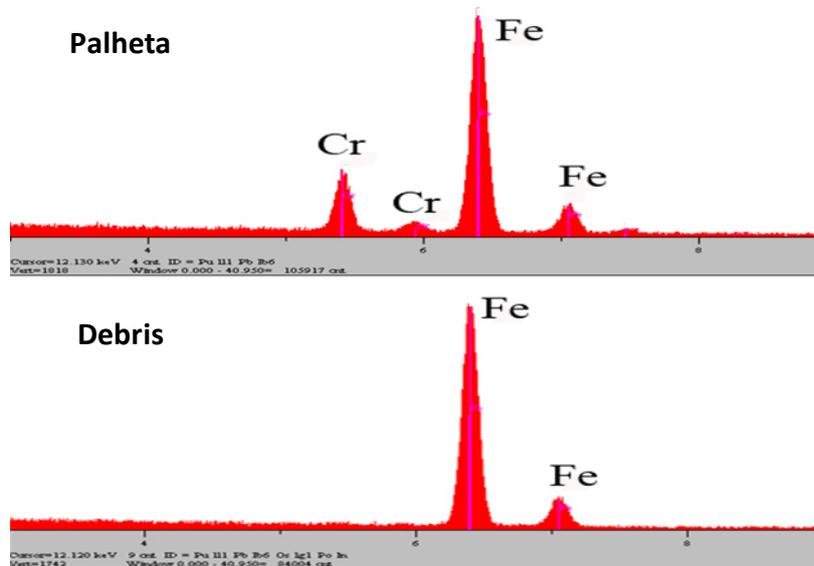
Todas as demais palhetas examinadas (palhetas 4, 51 e 62) mostraram estas mesmas características, indicando a ação de mecanismo de erosão por ação de partículas sólidas na superfície de baixa pressão da palheta [215-225]. A microanálise (vide **Figura 90-d**) indicou que as partículas erosivas são exógenas e apresentam apenas picos de ferro. O ataque erosivo destas partículas exógenas de Fe criou pontos de concentração de tensões junto ao bordo de fuga inferior na região de baixa pressão da turbina [211].

**Figura 90 (continuação)** - Exame microestrutural da região com intensa rugosidade superficial (bordo de fuga inferior, lado de baixa pressão da palheta). Corte paralelo ao eixo principal da palheta a uma distância do bordo de fuga. Perfil da superfície da palheta 31 (sem trinca, início do processo de degradação) a uma distância de 1 mm do bordo. A parte superior da fotografia corresponde à superfície de baixa pressão da palheta: (c) Detalhe do debris incrustado e deformado plasticamente, causando deformação plástica e trincamento da martensita; (d) Microanálise EDS do debris e do material da palheta, indicando que o debris apresenta apenas picos de ferro (material exógeno) e o material da palheta com picos de ferro e cromo. MEV. IES e microanálise EDS [211].

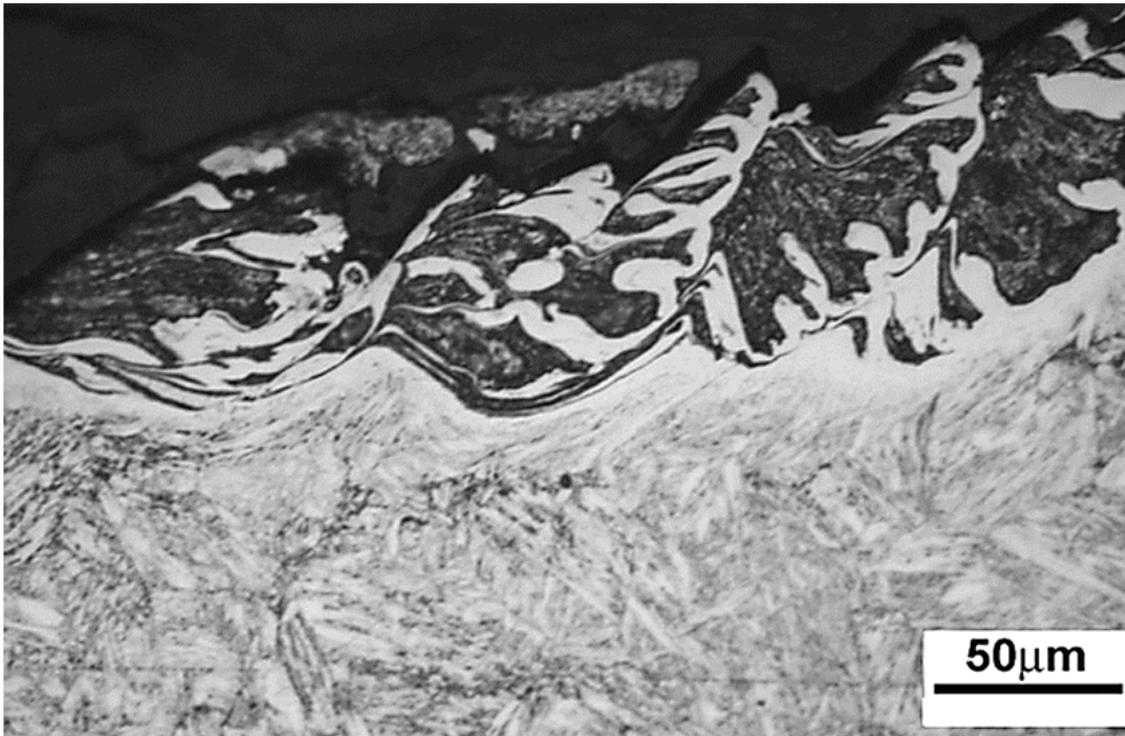
O exame microestrutural da palheta 51 (com trinca de fadiga de 30 mm de extensão) em corte transversal ao eixo principal da palheta junto ao bordo de fuga é mostrado nas **Figuras 91**. As partículas exógenas de Fe carregadas pelo fluxo de vapor colidiram contra a superfície de baixa pressão da palheta, causando intensa deformação plástica da martensita. A dinâmica do mecanismo de corte causado pelo impacto das partículas de Fe na superfície de baixa pressão da palheta é mostrada nesta figura (fluxo de deformação plástica da martensita da esquerda para a direita devido à ação de mecanismo de corte promovido pelo impacto das partículas exógenas de Fe, sugerindo, ainda, que o ataque erosivo ocorreu com pequeno ângulo de impacto).

**Figura 91** - Exame microestrutural da palheta 31 (trinca de fadiga de 30 mm de comprimento). Corte transversal ao eixo principal da palheta. Detalhe da tribosuperfície da palheta mostrando intensa deformação plástica da martensita associada à ação de mecanismo de corte (da esquerda para a direita) causado pelo ataque erosivo das partículas exógenas de ferro. MO, MEV e microanálise EDS [211].

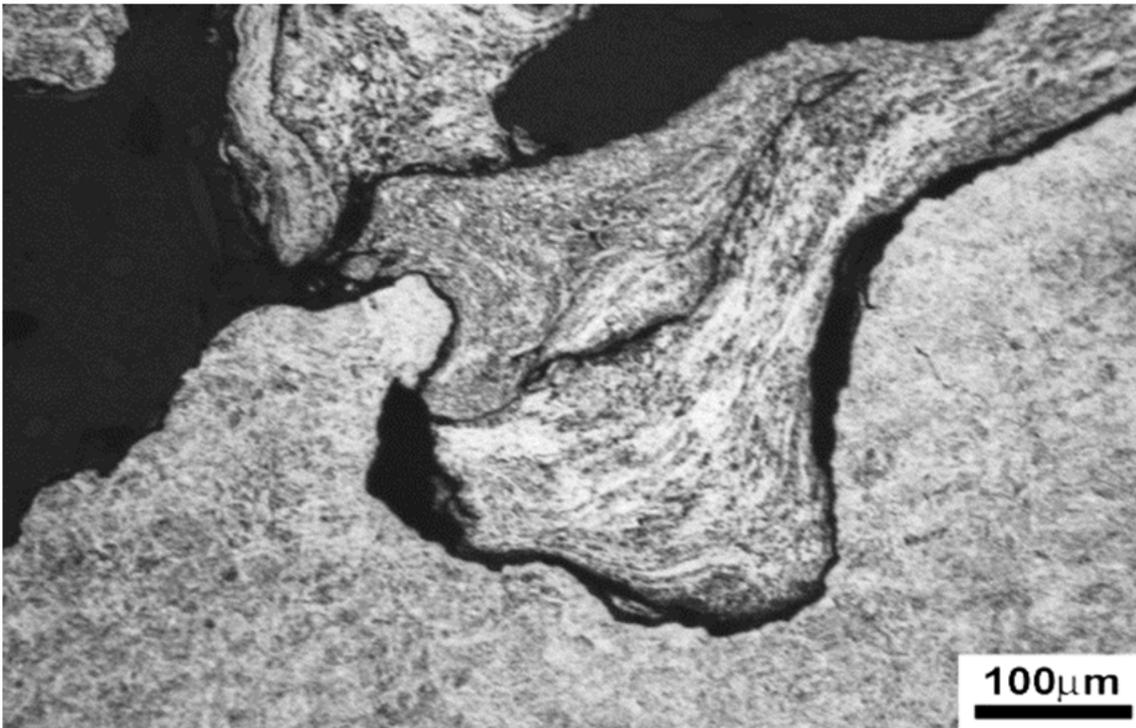
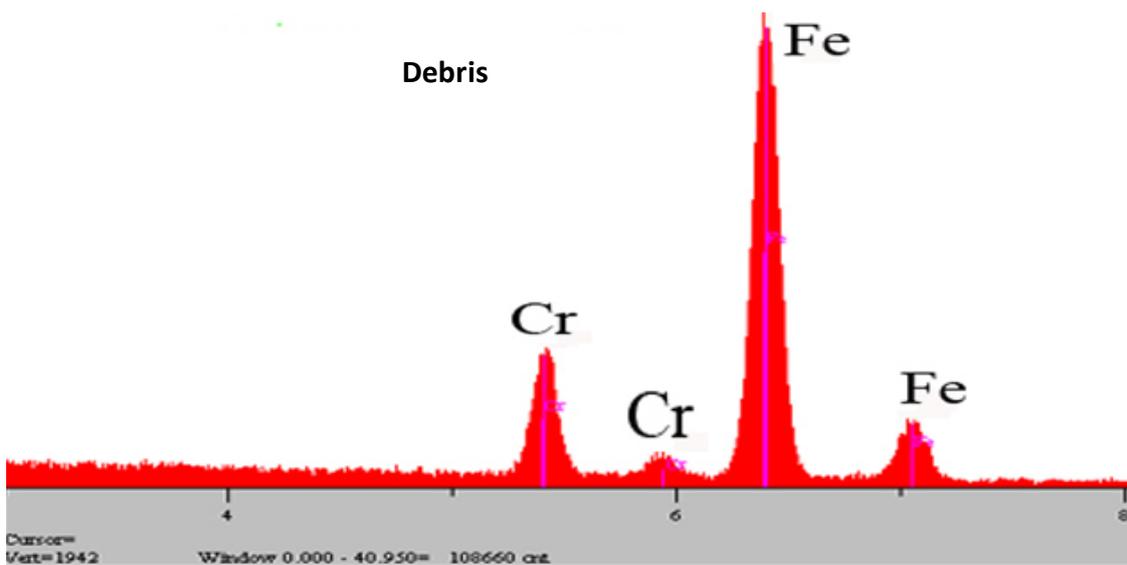
O exame microestrutural do bordo de ataque superior junto ao lado de baixa pressão da palheta 31 (em corte paralelo ao eixo principal da palheta) é mostrado nas **Figuras 92-a a 92-d**. A superfície da palheta sofreu intenso ataque erosivo com formação de cavidades globulares (vide **Figuras 92-a e 92-b**), que causou a deformação plástica da martensita (vide **Figuras 92-c e 92-d**) e a formação de debris de martensita.

A microanálise EDS confirmou que os debris tem a mesma composição da palheta (vide **Figura 92-e**). Estes resultados indicam que o mecanismo de erosão atuante do bordo de ataque superior foi diferente do observado no bordo de fuga inferior, devendo ser associado à presença de gotas de água no vapor.

**Figura 92 (continuação)** - Exame microestrutural do bordo de ataque superior, lado de baixa pressão da palheta. Corte paralelo ao eixo principal da palheta. Perfil da superfície da palheta 31 (sem trinca, início do processo de degradação): e (d) Corte a uma distância de 1 mm do bordo de ataque, mostrando formação de debris deformados plasticamente na superfície da palheta; (e) Microanálise EDS do debris, indicando apenas picos de ferro e de cromo (material endógeno). MO, MEV. IES e microanálise EDS [211].

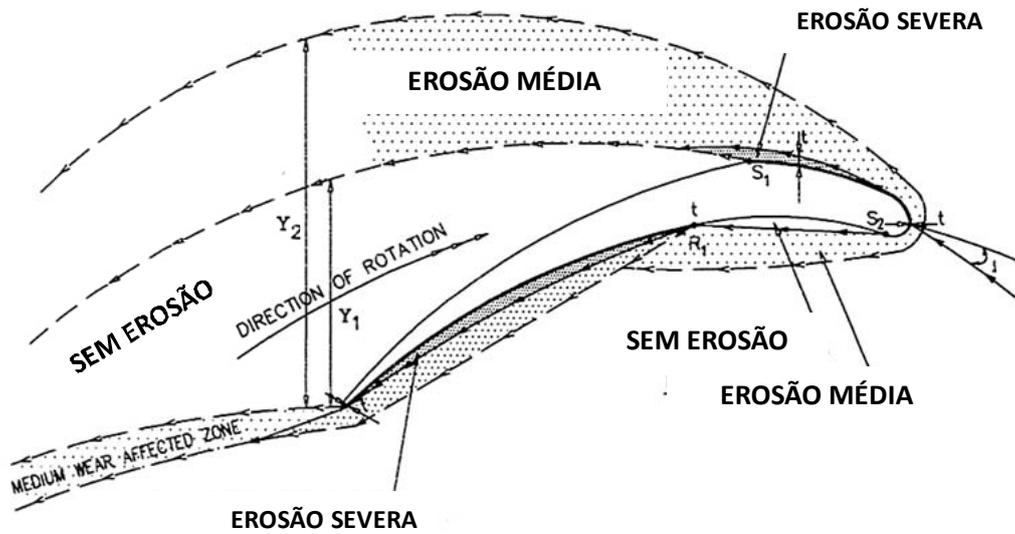
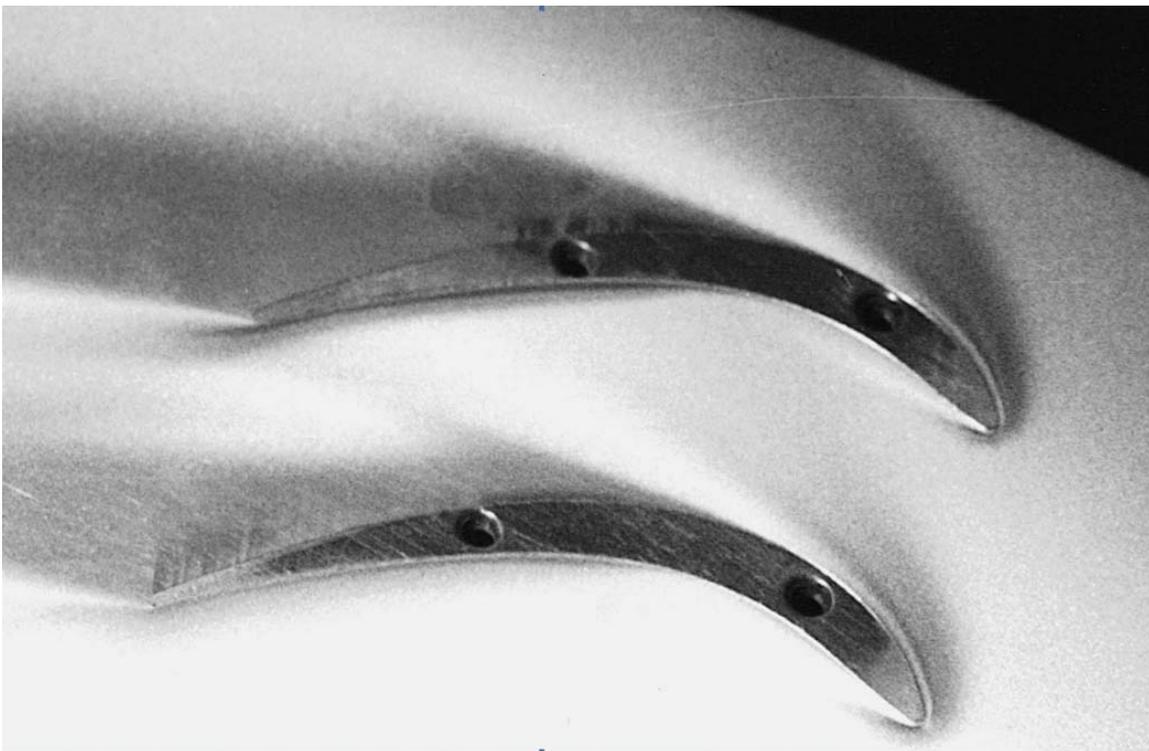
**Figura 93** - (a) Padrão de erosão de uma palheta de turbina a vapor com número de Reynolds igual a  $11,85 \times 10^6$  e ângulo de ataque de partículas de sílica igual a  $-23^\circ$ , mostrando as diversas zonas de desgaste da palheta, onde S é ponto de separação entre o fluxo de gás e a superfície da palheta e R é o ponto de encontro do fluxo de gás e a superfície da palheta; (b) Padrão de erosão da turbina a vapor com palhetas paralelas, mostrando que os bordos de ataque e de fuga na face de alta pressão das palhetas são críticos em relação à erosão por partículas sólidas [216].

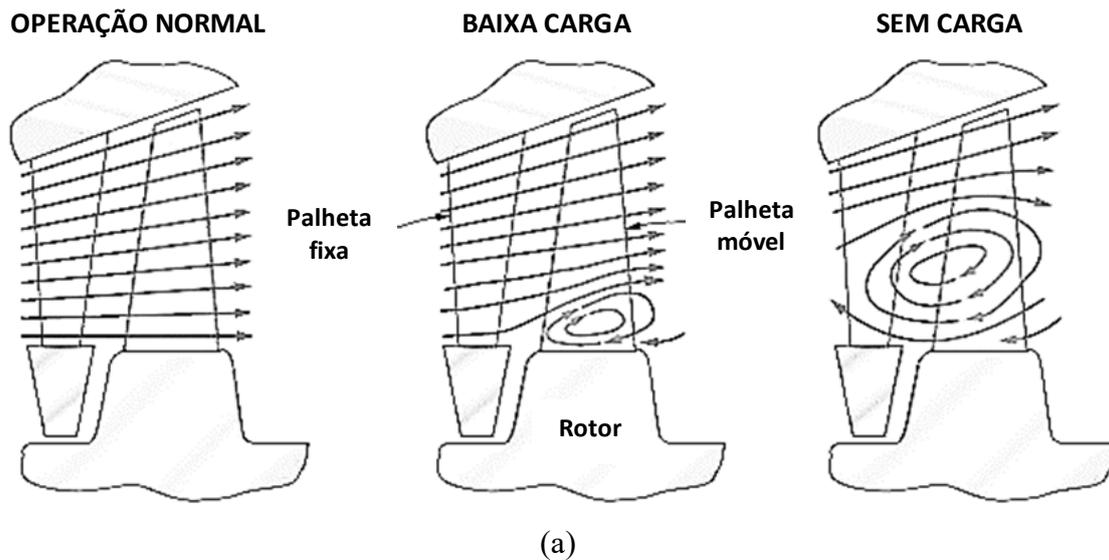
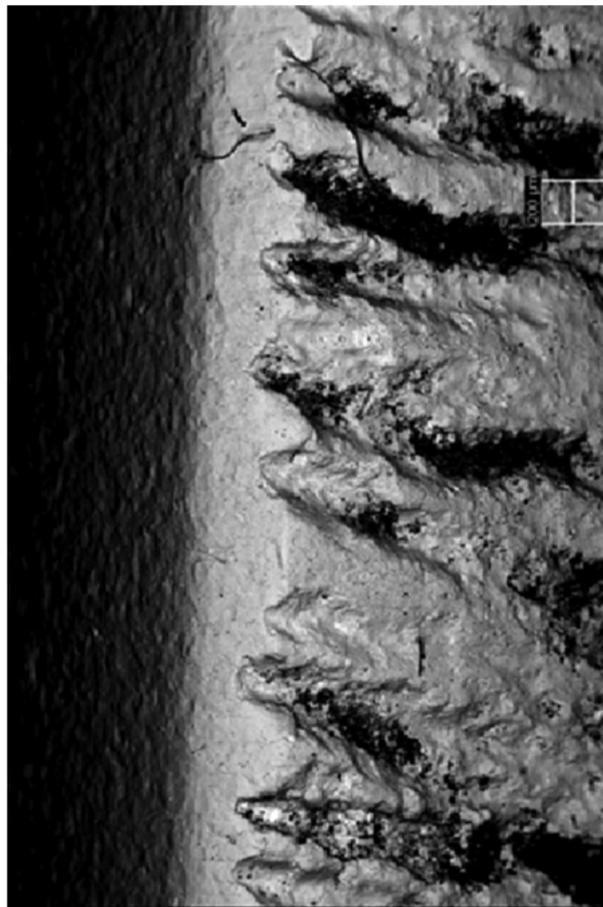
As turbinas de vapor de ciclo combinado, como a examinada neste capítulo, geralmente operam em regime de carga parcial, criando um novo problema para a última linha de palhetas da turbina a vapor: a erosão por gotículas de água nos bordos de fuga inferiores das palhetas causada por inversão de direção de fluxo do fluido na saída da turbina, vide **Figuras 94-a e 94-b** [224-225].

A operação da turbina a vapor em regime de carga parcial deve ter promovido a ingestão de partículas sólidas de Fe, que causaram a erosão no bordo de fuga da face de baixa pressão das palhetas (em associação com a erosão de gotículas de água); a formação de sulcos com 500  $\mu\text{m}$  de profundidade; e a ação de esforços cíclicos nas palhetas. Este efeito sinérgico reduziu significativamente vida útil das palhetas da turbina a vapor. A turbina a vapor investigada [211] operou por pouco mais de um ano até a ruptura das palhetas, indicando que esta ruptura ocorreu por falhas na operação da usina de ciclo combinado.

**Figura 94** – (a) Esquema simplificado de modelo de fluxo de vapor no último estágio de turbina a vapor trabalhando em ciclo combinado mostrando alteração do fluxo com as condições de operação [224].; (b) Marcas de erosão (comprimento de 10 mm) causado por gotículas de água encontradas nos bordos de fuga inferiores das palhetas do último estágio de turbina a vapor de 500 MW, pites de 80  $\mu\text{m}$  de profundidade. Mecanismo é promovido pelo retorno do fluxo de vapor (ou efeito de recirculação) [225].

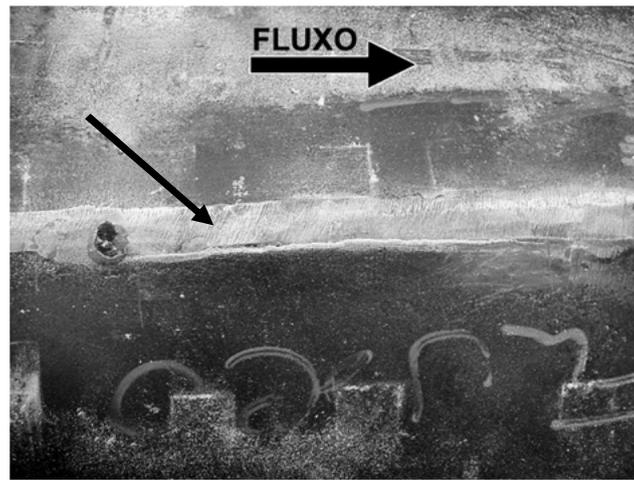
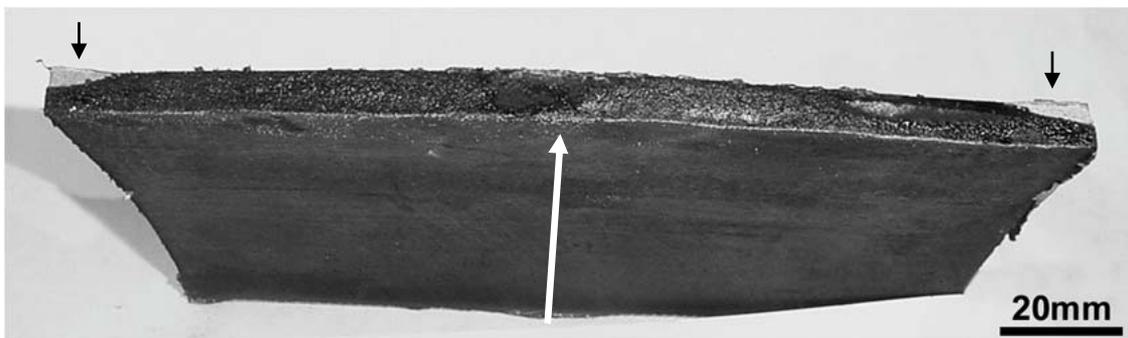
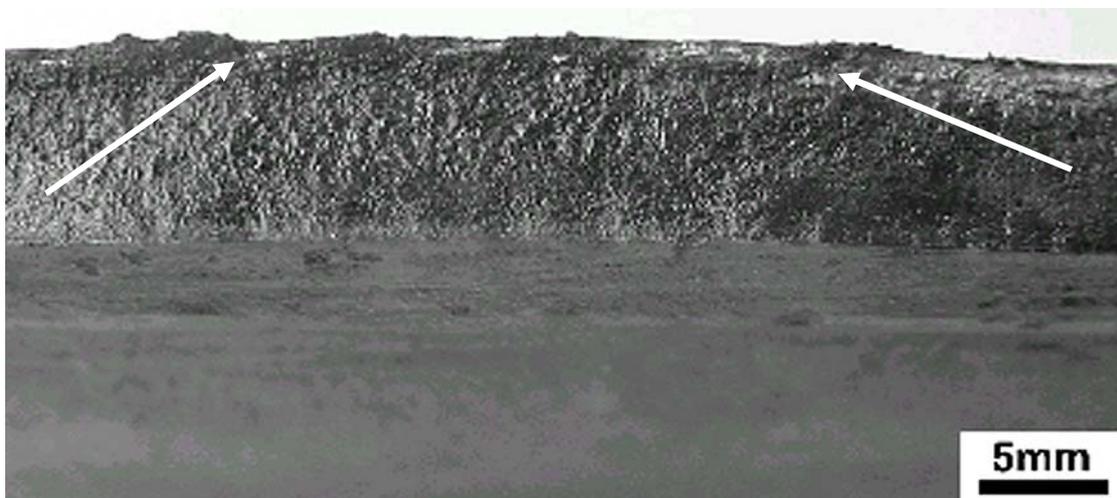
O trecho que apresentou o vazamento localizava-se em um pequeno vale, a aproximadamente 200 m acima do nível do mar. Retirou-se uma seção deste tubo, que foi cortada em duas calhas (840 mm por 240 mm). A inspeção por partículas magnéticas em uma das calhas revelou uma trinca passante com 140 mm de extensão na superfície externa do tubo e 220 mm na superfície interna (vide **Figuras 95-a e 95-b**). A região da trinca passante foi isolada e as superfícies da trinca foram expostas em laboratório. Não foi observada deformação plástica macroscópica do tubo na região da trinca, nem a formação de ‘bulges’. O exame macrofractográfico da superfície exposta da trinca revelou duas regiões distintas (vide **Figuras 95-b e 95-c**) [248]:

- Região 1: Fratura plana e trinca com formato semielíptico com uma profundidade máxima de 7,1 mm. Esta superfície apresentou um depósito escuro com presença dos elementos Fe, O e S (vide **Tabela 19**). O formato semielíptico da trinca indicou que a trinca foi nucleada na superfície interna do tubo (vide seta na **Figura 95-b**).
- Região 2: Pequena proporção de fratura a 45° próxima à superfície externa do tubo (extensão de 0,5 mm, vide setas na **Figura 95-c**). Esta superfície também apresentou um depósito escuro contendo os elementos Fe, O e S, mas com menores teores de S e O (vide **Tabela 19**).

**Figura 95** - Inspeção visual: (a) Ensaio por partículas magnéticas mostrando trinca (seta) longitudinal e passante adjacente ao cordão de solda longitudinal na superfície externa do tubo com costura; (b) Superfície exposta da trinca passante mostrando: região de aspecto plano e trinca com formato semielíptico, indicado que a trinca foi nucleada na superfície interna do tubo (vide seta branca); (c) Detalhe da superfície da trinca mostrando depósito escuro e região com fratura a 45° (*shear lips*) - vide setas - junto à superfície externa do tubo [248].

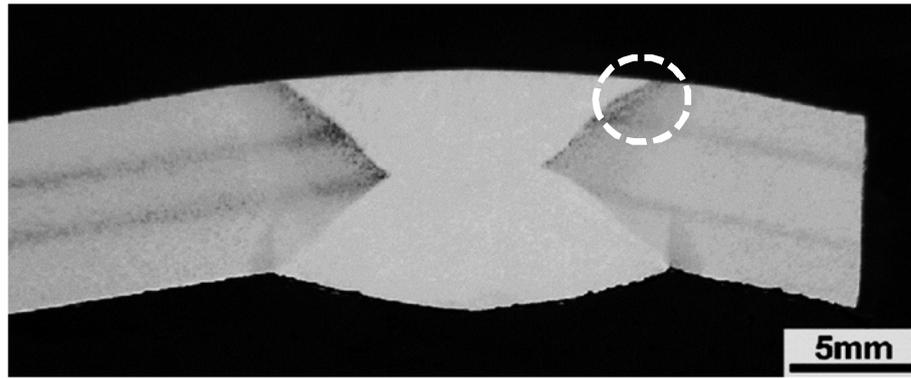
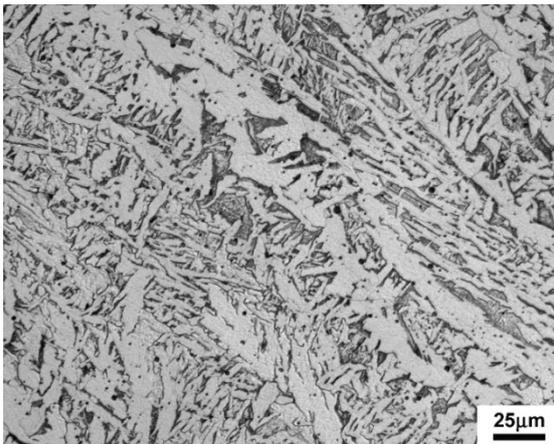
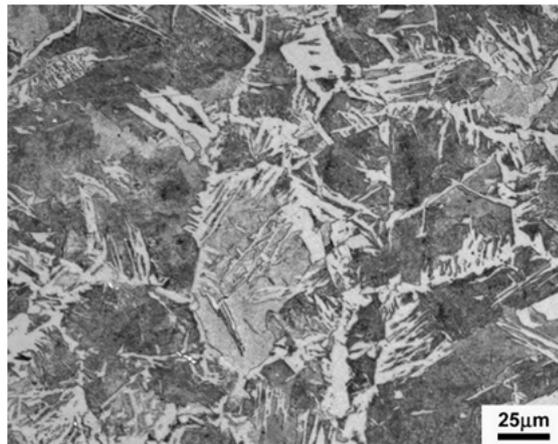
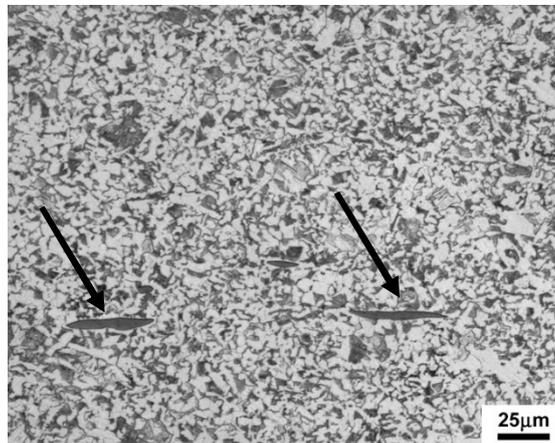
Os exames macro e microestrutural de seção transversal da junta soldada longitudinal do tubo (vide **Figuras 96-a a 96-d e 97-a a 97-d**) mostraram dois passos de solda. O cordão de solda junto à superfície externa apresentou microestrutura com ferrita alotriomórfica e de Widmanstätten, além de pequena proporção de colônias de perlita (vide **Figura 96-b**).

A zona afetada pelo calor (ZAC) apresentou gradiente microestrutural: a interface do cordão de solda com a ZAC mostrou microestrutura composta de colônias de perlita e ferrita alotriomórfica e de Widmanstätten (vide **Figura 96-c**).

A interface entre a ZAC e o metal base (tubo) revelou microestrutura refinada, composta de grãos ferríticos e algumas colônias de perlita (vide **Figura 96-d**).

**Figura 96** - Corte transversal. Superfície externa: (a) Aspecto macroscópico da região da solda, corte transversal, longe da região da trinca passante, mostrando dois passes de solda; (b) Região do cordão de solda, exibindo microestrutura grosseira formada por grãos de ferrita e perlita; (c) Interface entre o cordão de solda e a ZAC, exibindo microestrutura composta de colônias de perlita e ferrita; (d) Interface entre a ZAC e o metal base, exibindo microestrutura refinada composta de grãos de ferrita e colônias de perlita. Observe duas inclusões planas de sulfeto em corte transversal (largura de 20 µm e comprimento de 400 µm). Ataque: Nital. MO [248].

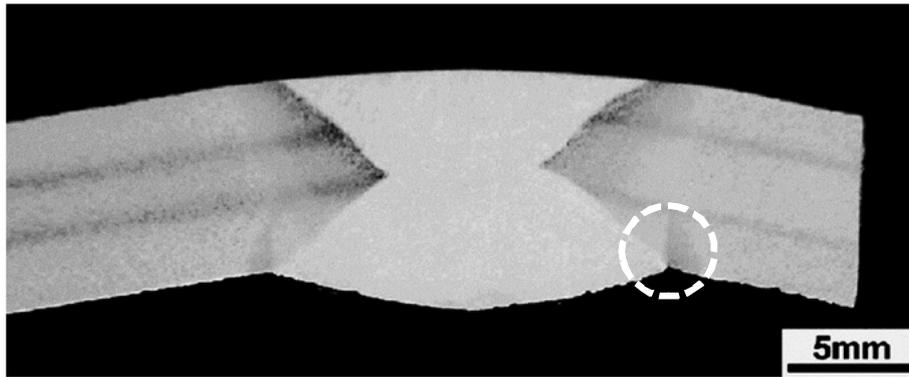
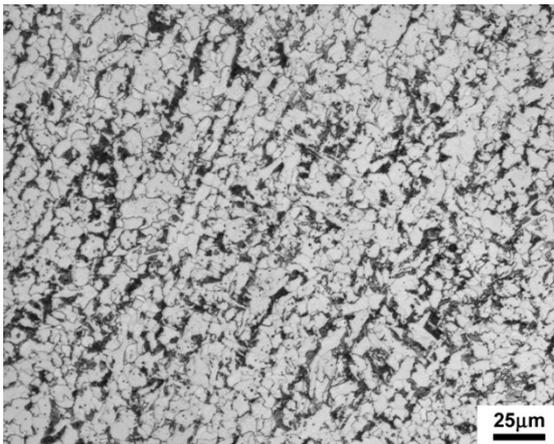
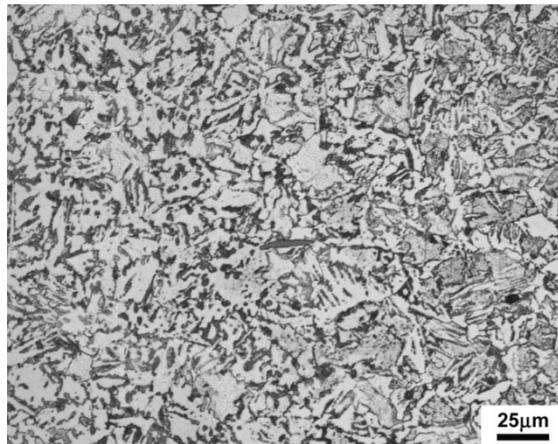
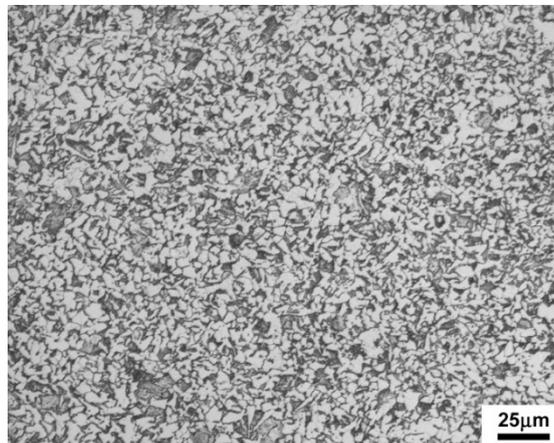
O cordão de solda longitudinal junto à superfície interna do tubo apresentou microestrutura recristalizada, composta majoritariamente por grãos ferríticos e pequena proporção de colônias de perlita (vide **Figura 97-a**), indicando que o primeiro passo de solda foi aplicado nesta superfície.

A interface entre o cordão de solda e a ZAC mostrou microestrutura recristalizada com grãos de ferrita e pequena proporção de colônias de perlita (vide **Figura 97-b**); e a interface entre a ZAC e o metal base mostrou microestrutura refinada e composta de grãos ferríticos e pequena proporção de colônias de perlita (vide **Figura 97-c**).

**Figura 97** - Corte transversal. Superfície interna: (a) Exame macroestrutural; (b) Região do cordão da solda com microestrutura formada por grãos de ferrita e colônias de perlita. ( $212 \pm 5$  HV<sub>500</sub>); (c) Interface entre o cordão de solda e a ZAC, exibindo microestrutura composta de grãos de ferrita e colônias de perlita ( $211 \pm 1$  HV<sub>500</sub>); (d) Interface entre a ZAC e o metal base, exibindo microestrutura refinada composta de grãos de ferrita e colônias de perlita ( $216 \pm 8$  HV<sub>500</sub>). Ataque: Nital. MO [248].

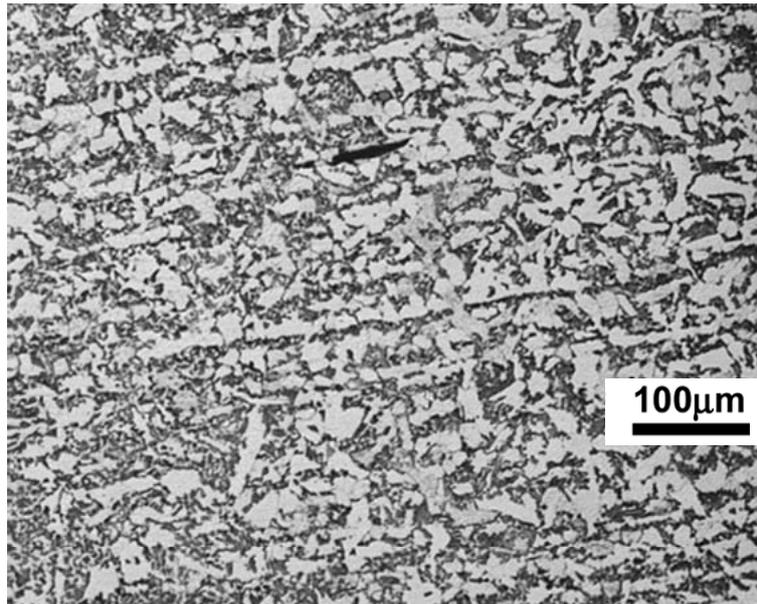
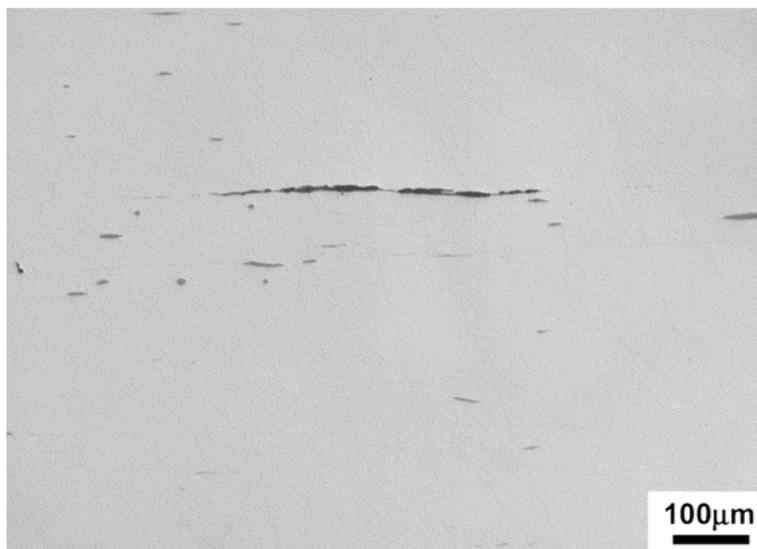
A microestrutura do material base do tubo é orientada ao longo da direção da laminação da chapa, sendo composta por grãos de ferrita e colônias de perlita, formando uma microestrutura bandeada (vide **Figura 98-a**). Inclusões de sulfeto de manganês (~ 500  $\mu\text{m}$  de comprimento, vide **Figura 98-b**) foram observadas. O nível de inclusões no tubo foi determinado como: inclusões do tipo A (sulfeto) - série grossa, nível 2; e inclusões do tipo D (óxido globular) - série fina, nível 2; mas o nível máximo de inclusões permitido neste aço produzido no final da década de 1960 não foi informado.

**Figura 98** - Exame metalográfico. Metal base do tubo. Corte longitudinal: (a) Microestrutura alinhada constituída por perlita e ferrita. Ataque Nital; (b) Detalhe da inclusão alongada de sulfeto de comprimento de até 400  $\mu\text{m}$ . Sem ataque. MO [248].
