**CASOS  
SELECIONADOS DE  
ANÁLISE DE FALHAS**

**CESAR R. F. AZEVEDO**

**EPUSP  
2018**

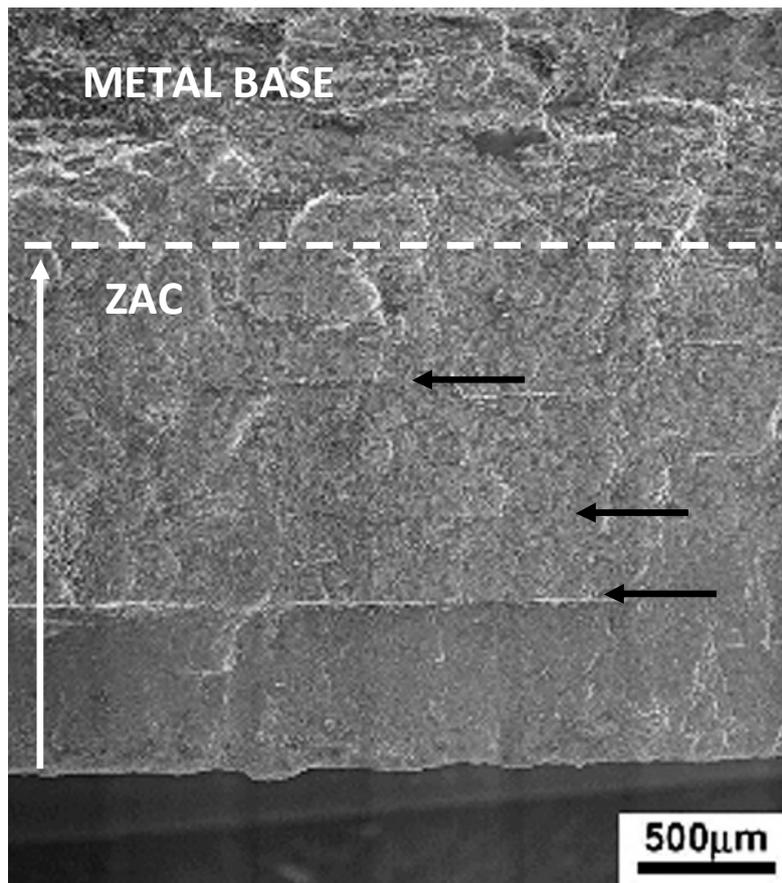
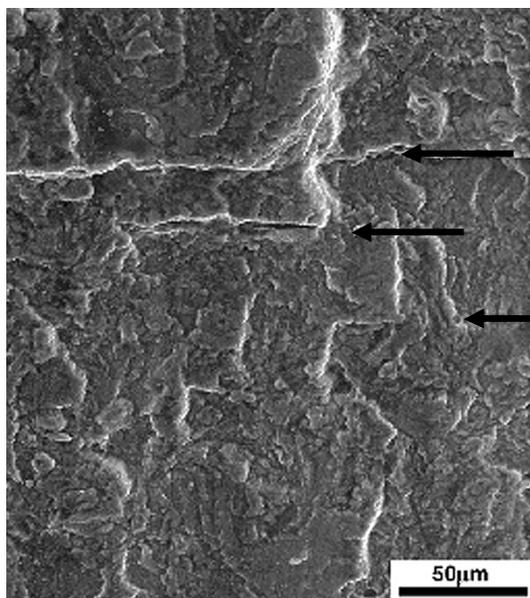
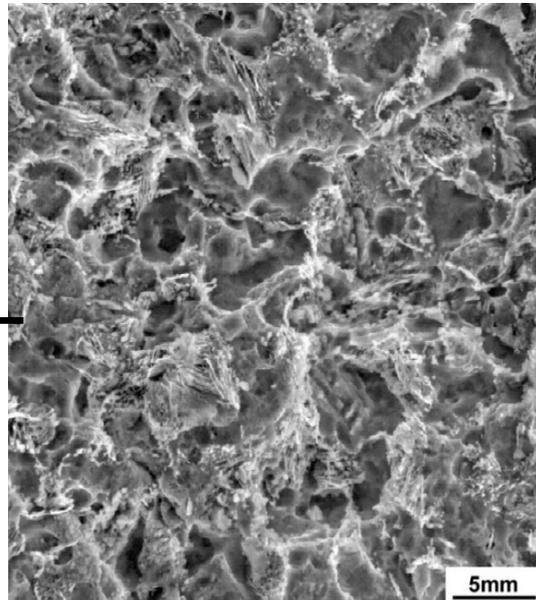
As superfícies de fratura da trinca passante foram expostas e limpas com solução de Clark para remover o depósito escuro antes do exame microfractográfico. Este exame, vide **Figuras 101-a e 101-c**, revelou duas regiões distintas:

- A região plana, localizada até uma profundidade de aproximadamente 2,0 mm a partir da superfície interna do tubo, e coincidente com a ZAC, vide **Figura 101-a e 101-b**, apresentou aspecto plano com trincas secundárias paralelas (trincas com degraus). Estas trincas secundárias estão orientadas no sentido de laminação do tubo e são perpendiculares ao plano de propagação da trinca principal;

- A região mais rugosa, com extensão de aproximadamente 5,4 mm, coincide com a posição do metal base do tubo e a ZAC do passo de solda junto à superfície externa. Esta região não apresentou trincamento em degraus, vide **Figura 101-a**;

- O exame microfractográfico indicou a presença de alvéolos tanto na região plana (vide **Figura 101-c**), entre as trincas secundárias, quanto na região rugosa. Estes alvéolos são artefatos criados pelo ataque corrosivo, cujo filme foi removido durante a limpeza com a solução de Clark, e não indicam a ação de mecanismo dúctil de rasgamento durante a propagação da trinca.

**Figura 101** - Exame microfractográfico na superfície exposta da trinca passante após a limpeza com solução de Clark: (a) Vista geral mostrando superfície plana (centro e inferior) com trincamento em degraus paralelos (vide setas pretas) próximos à superfície interna; (b) Detalhe das trincas secundárias em degraus (setas pretas) na ZAC; (c) Detalhe da região de fratura plana (localizada dentro da ZAC). MEV. IES [248].

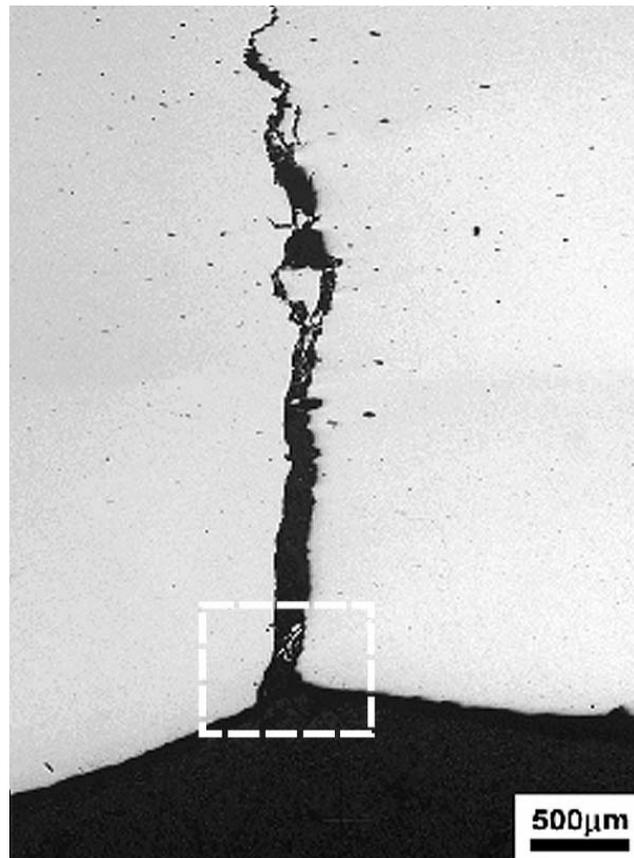
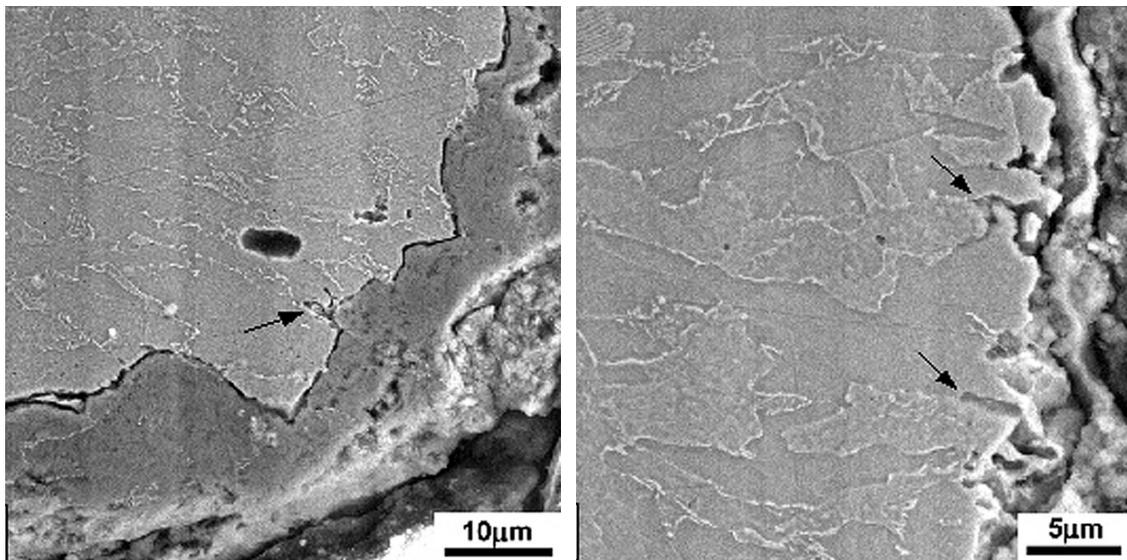
O exame microestrutural do caminho de propagação da trinca próximo à superfície interna do tubo (vide **Figuras 102-a a 102-c**) revelou depósito de corrosão com espessura variada no interior da trinca. Este depósito mostrou-se rico em Fe, O e S, indicado a ação de mecanismo de corrosão. A trinca apresentou ramificação intergranular moderada ao longo da ZAC.

**Figura 102** - Exame microestrutural. Região de propagação da trinca. Posição longe da trinca passante. Corte transversal. Ataque com Nital: (a) Vista geral da seção; (b) Superfície interna. Detalhe próximo da região de nucleação da trinca com pequeno trincamento secundário intergranular (vide seta). Superfície da trinca apresenta Fe, O e S; (c) Superfície interna. Detalhe próximo da região de propagação da trinca dentro da ZAC, mostrando trincamento secundário intergranular (vide setas). MEV. IER, microanálise EDS [248].

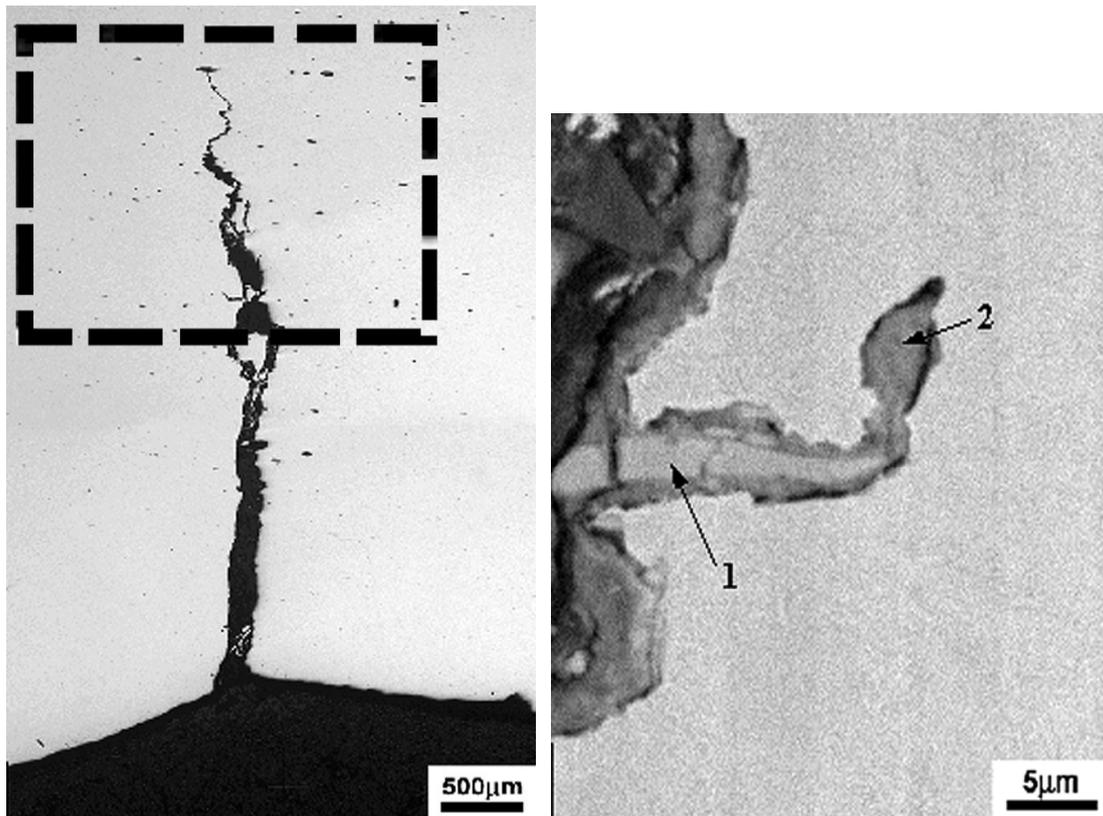
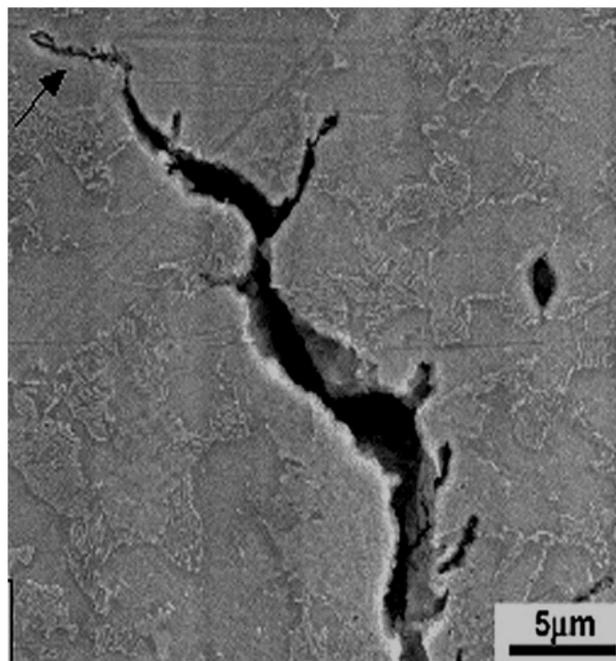
O exame microestrutural do caminho de propagação da trinca na região do metal base do tubo (vide **Figuras 103-a a 103-c**) revelou propagação de caráter transgranular e, comparativamente, mais ramificada. Também foi observada uma tênue ramificação da trinca junto às interfaces entre as inclusões de sulfeto e a matriz (vide **Figura 103-b**), com formação de depósito rico em Fe, O e S devido ao ataque corrosivo.

Dentro da região do tubo (metal base), a trinca apresentou ramificação transgranular mais intensa (vide **Figuras 103-c**), que está em acordo com a presença de região “mais rugosa” na microfractografia da região do tubo, vide **Figura 101-a** [248].

**Figura 103** - Caminho de propagação da trinca no tubo, corte transversal: (a) Vista geral, indicando trincamento mais tortuoso; (b) Detalhe do trincamento secundário na interface entre a matriz e a inclusão de sulfeto (seta 1). A superfície da trinca apresentou camada Fe, O e S (seta 2) devido ao ataque corrosivo; (c) Detalhe da ponta da trinca dentro do tubo, indicando maior ramificação do tipo transgranular, aparentemente pela ferrita. MEV. IER. Microanálise EDS [248].

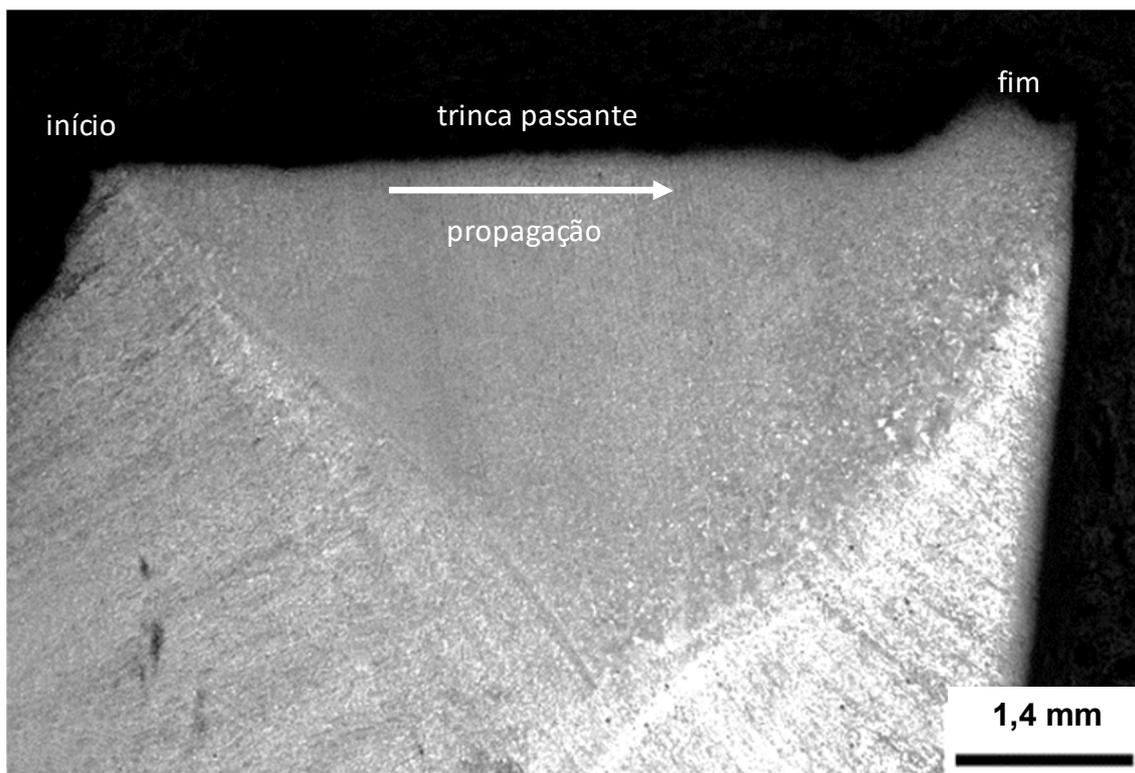
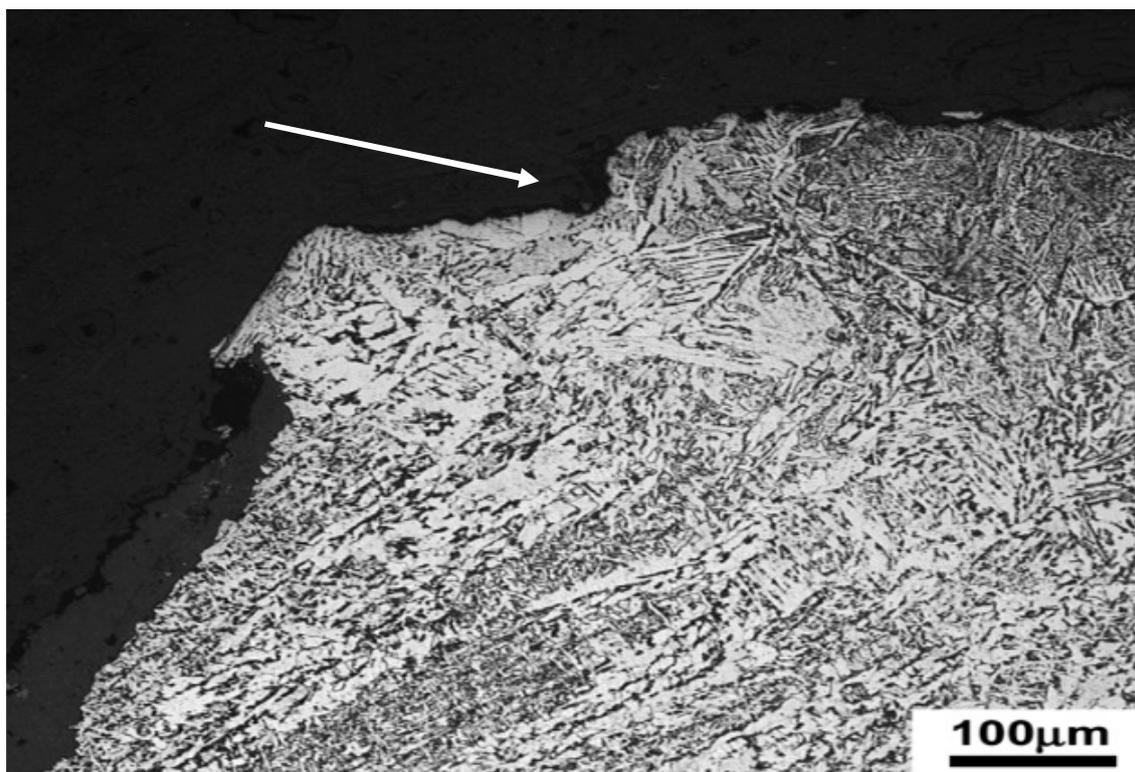
O exame microestrutural do corte transversal ao longo da espessura do tubo (vide **Figuras 104-a a 104-d**) mostrou que a trinca foi nucleada junto aos defeitos de soldagem presentes na superfície interna do tubo (com comprimento de aproximadamente 150  $\mu\text{m}$ , vide seta na **Figura 104-b**). A trinca se propagou perpendicularmente à tensão circunferencial, até profundidade de  $\sim 6,6$  mm, sendo possível observar a fratura final (shear-lip) junto à superfície externa do tubo. Não se observa, neste aumento, a presença de trincamento por degraus da trinca principal (vide **Figura 104-a**)

A formação da trinca passante ocorreu pela nucleação e crescimento estável assistido por corrosão por  $\text{H}_2\text{S}$  de trinca formada em defeitos de solda presentes na superfície interna do tubo (interface entre o cordão de solda e a ZAC) até uma profundidade de  $\sim 6,6$  mm. Após esta profundidade, a trinca propagou-se de modo instável, resultando na formação de região de lábio de cisalhamento ( $45^\circ$ ) com  $\sim 1,3$  mm de espessura.

**Figura 104** - Caminho de propagação da trinca passante. Corte transversal no meio da região de fratura semielíptica: (a) Vista geral do corte; (b) Presença de defeito de soldagem com profundidade de 150 µm associado com à nucleação da trinca (vide seta). MEV. IER, IES [248].

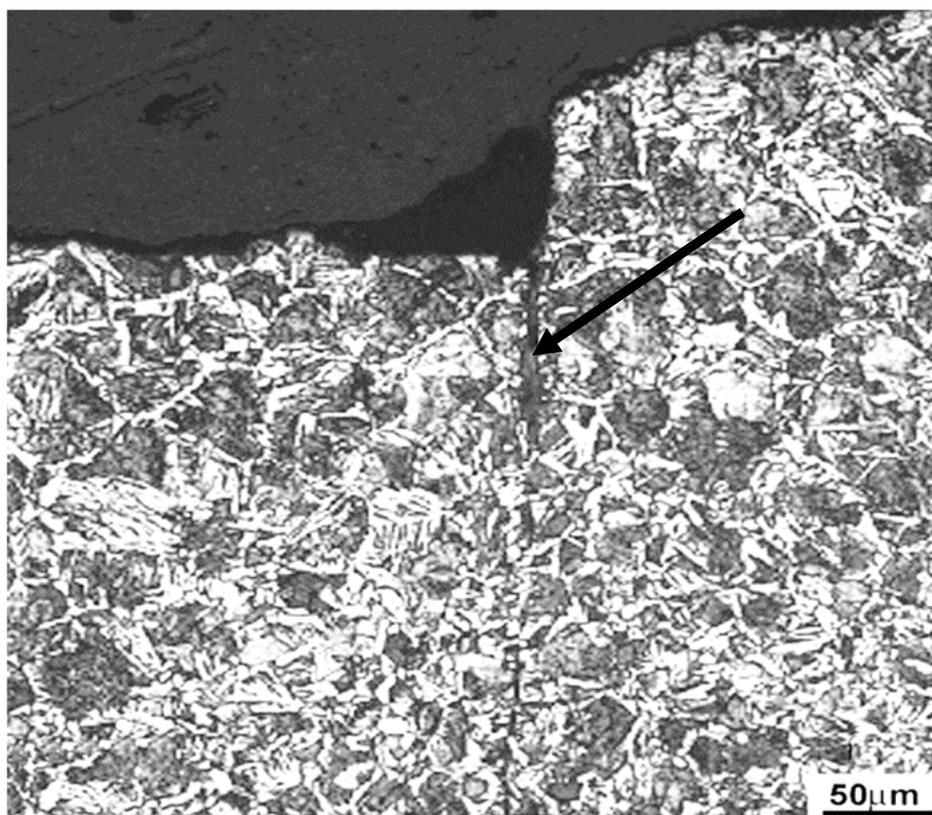
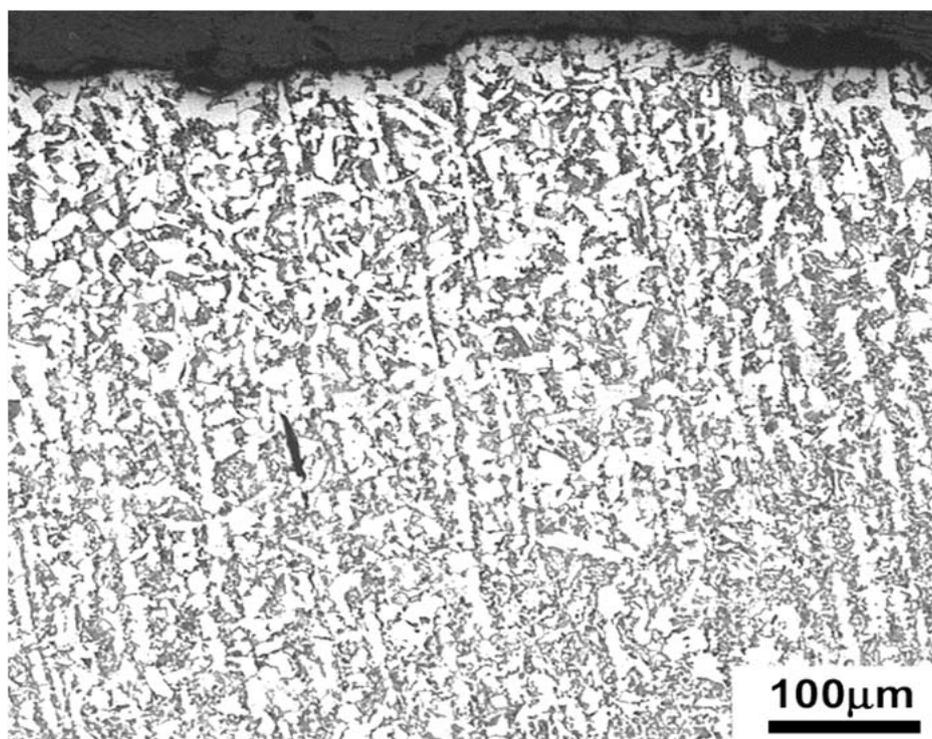
O trincamento por degraus observado na região da ZAC (junto à interface entre a matriz e as inclusões alongadas de sulfeto) é mostrado na **Figura 104-c**, confirmando o aspecto microfractográfico mostrado nas **Figuras 101-a e 101-b**.

A **Figura 104-d** mostra a propagação da trinca na microestrutura bandada perlítico-ferrítica do metal base do tubo. Neste aumento não foi observado trincamento em degraus, confirmando o aspecto microfractográfico mostrado na **Figuras 101-a**.

**Figura 104 (continuação)** - Caminho de propagação da trinca passante: (c) Detalhe do trincamento em degraus na interface entre matriz e inclusão de sulfeto dentro da ZAC (seta); (d) Detalhe da propagação transgranular dentro do tubo, sem trincamento em degraus ao longo da microestrutura bandeada. MEV. IER, IES [248].

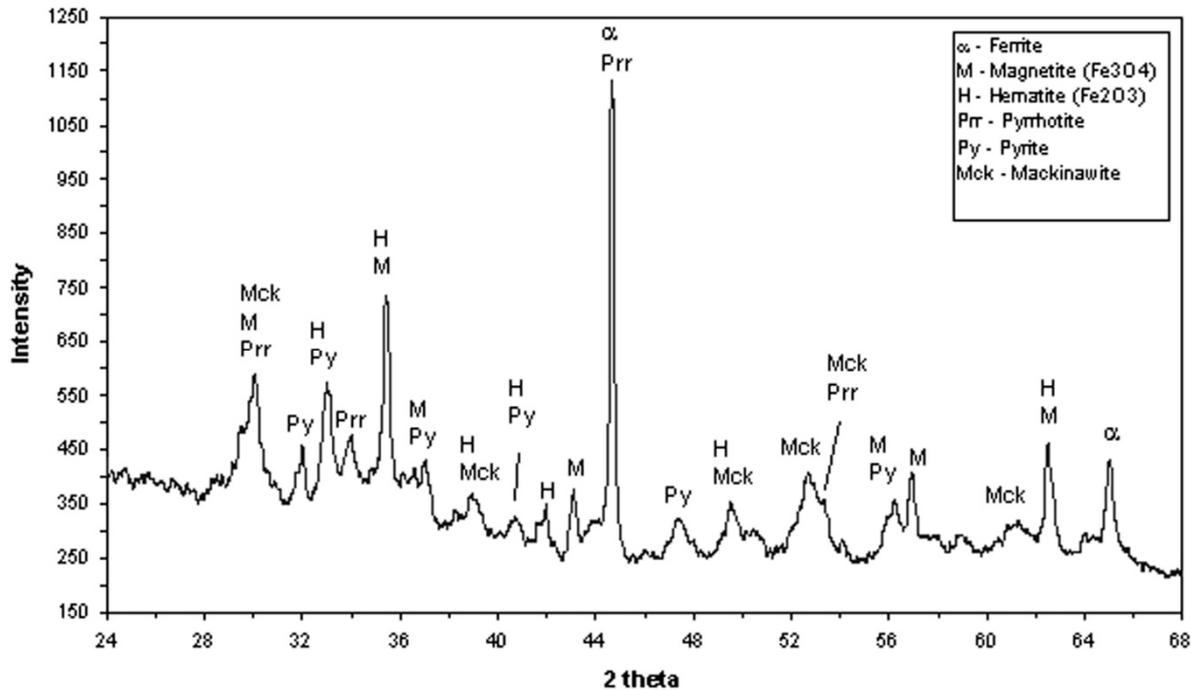
Os resultados da difratometria de raios X de depósitos extraídos na superfície interna do tubo junto à trinca primária revelaram a presença de óxidos de ferro ( $\text{Fe}_2\text{O}_3$  e  $\text{Fe}_3\text{O}_4$ ) e de sulfetos de ferro (vide **Figura 105**), como pirrotita, mackinawite e pirita, confirmando a atuação de mecanismo de corrosão por  $\text{H}_2\text{S}$  no trincamento do tubo.

**Figura 105** – Resultados da difratometria de raios X da camada presente na superfície interna do tubo junto à trinca passante [248].

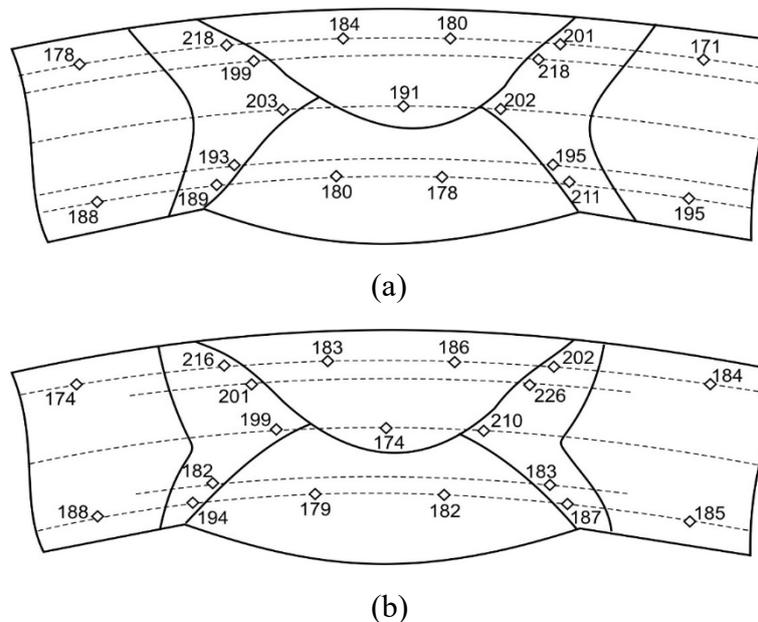
O mapeamento de microdureza da região da solda foi realizado em acordo com a norma ISO 15156-2: 2003 (*Petroleum and natural gas industries - Materials for use in H<sub>2</sub>S-containing environments in oil and gas production - Part 2: Cracking-resistant carbon and low-alloy steels, and the use of cast irons*), usando medidas de microdureza Vickers com carga de 4,9 N em dois cortes transversais (vide **Figuras 106-a e 106-b**). Os valores de dureza próximos da região de nucleação da trinca estão bem abaixo do valor crítico de 249 HV. Os resultados do mapeamento da dureza (vide **Figuras 106-a e 106-b**) indicam, portanto, que o oleoduto investigado não é suscetível à corrosão sob de tensão por H<sub>2</sub>S.

**Figura 106** - Mapa de dureza de microdureza Vickers (HV<sub>500</sub>) em duas regiões de cordão de solda do tubo. Seção transversal [248].

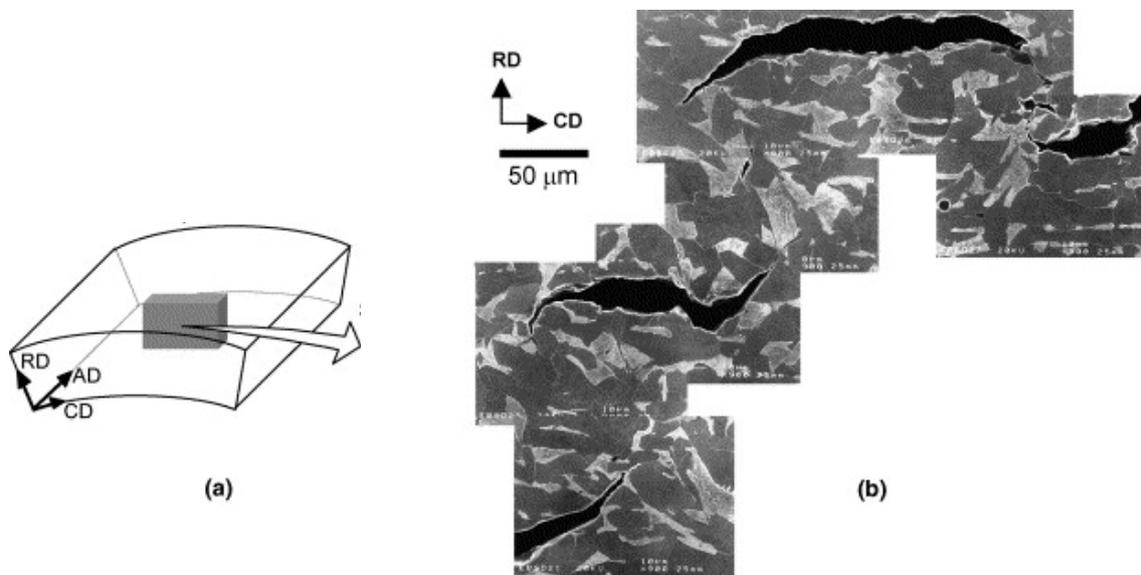
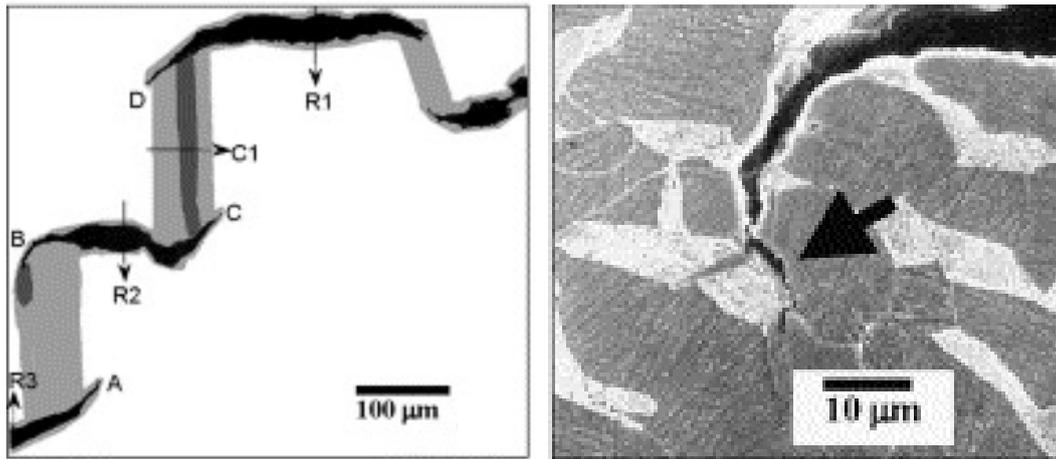
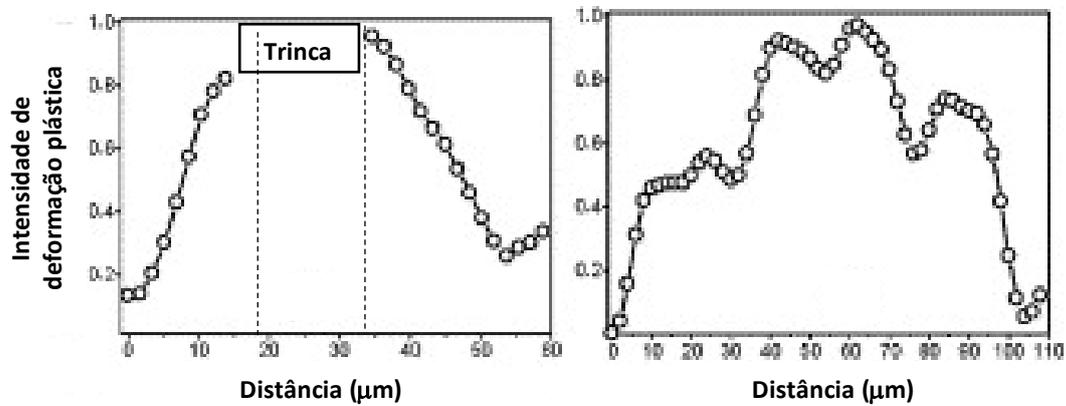
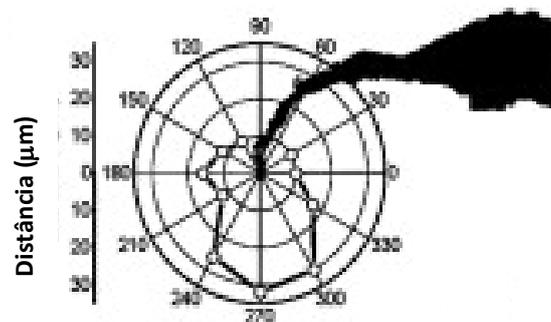
**Figura 111** - (a) Amostragem; (b) Presença de trincas por HIC no oleoduto [274].

**Figura 111** (continuação) - (c) Ilustração esquemática dos campos de deformação plástica no entorno das trincas por HIC (vide setas R1, R2 e R3) e da trinca que conecta (vide seta C1) 2 trincas por HIC. A região cinza escura representa a região com deformação plástica mais intensa; (d) Caminho de propagação a 45° da trinca em B (ponta da trinca por HIC) na interface ferrita/perlita; (e) Intensidade de deformação plástica junto à trinca por HIC (seta R1 ao longo da direção da seta); (f) Intensidade de deformação plástica junto à região que conecta duas trincas por HIC (seta C1 ao longo da direção da seta); (g) Extensão do campo de deformação plástica na ponta da trinca em B [274].

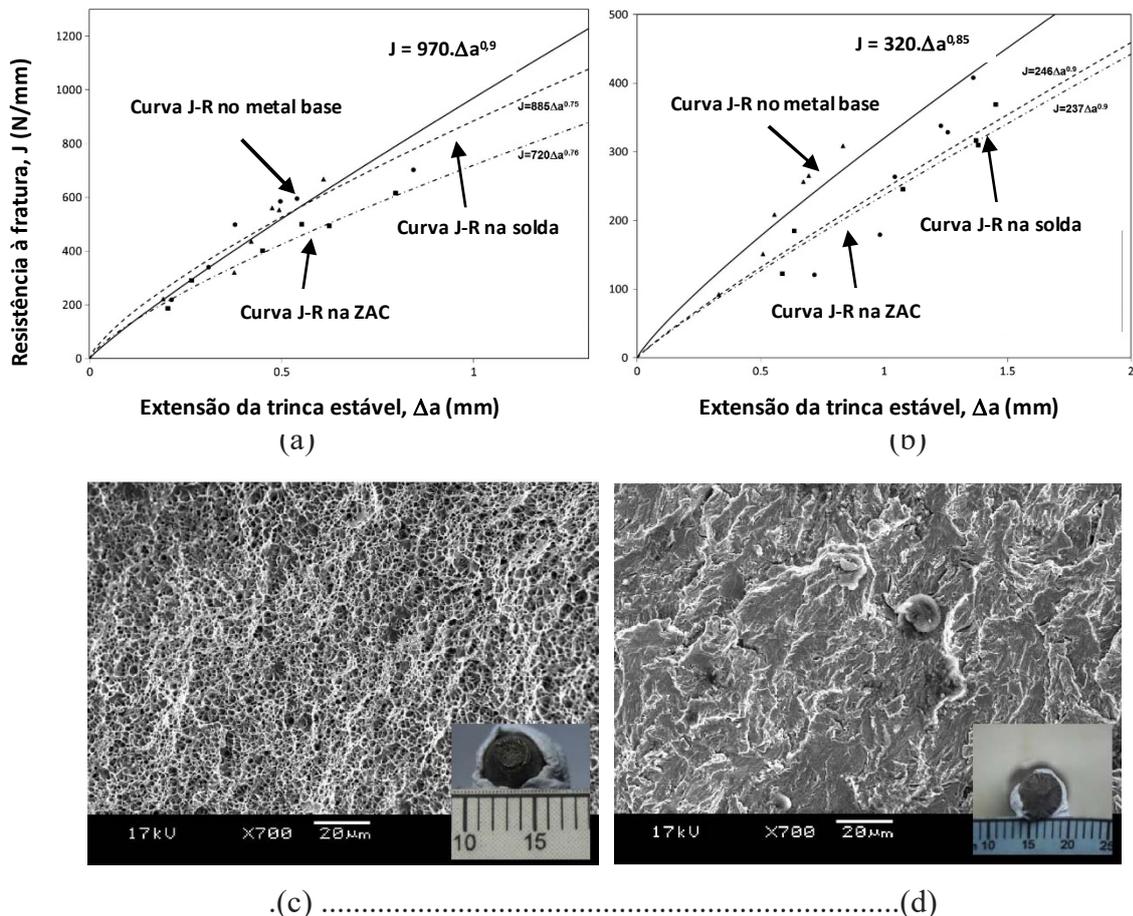
**Figura 112** – (a) Curvas J-R em ar a 24 °C; (b) Curvas J-R em meio ácido a 24 °C; (c) Fratura dúctil por alvéolos no metal base; (d) Fratura frágil por pseudo-clivagem no metal base após exposição ao H<sub>2</sub>S [273].

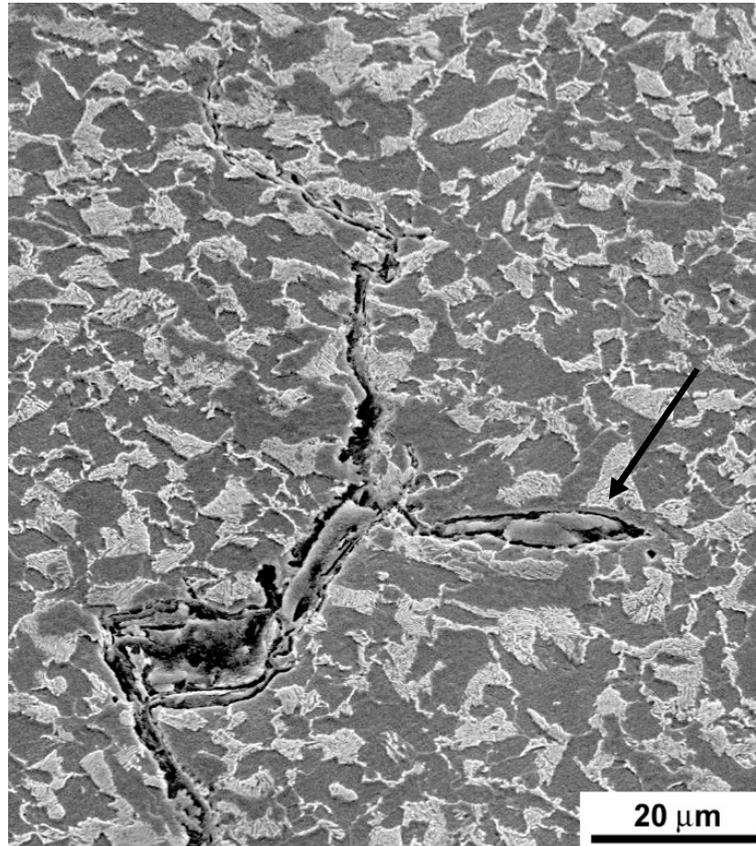
Os resultados experimentais indicaram que a trinca passante no oleoduto com quase 40 anos de serviço foi causada pela ação de mecanismo de trinca induzido por hidrogênio (SOHIC). Ficou evidente que a trinca passante apresentou trincamento em degraus apenas na região da ZAC, mas não no metal base (vide **Figuras 101, 104 e 113**), ao contrário do resultado mostrado nas **Figuras 110-a e 110-b**.

**Figura 113** - Detalhe da formação de trinca por HIC junto à interface metal/ inclusão de sulfeto (seta) na ZAC durante a propagação da trinca por SOHIC. MEV. IER [248].

Azevedo [248] recomendou que uma extensão do oleoduto localizada perto da estação de bombeamento fosse inspecionada para verificar a presença de trincas subcríticas e, possivelmente, substituir os trechos comprometidos do ponto de vista de integridade estrutural por tubos fabricados com aço mais resistente ao SOHIC. O autor [248] também sugeriu que o controle da concentração de  $H_2S$  máximo no óleo cru (20 ppm) fosse efetivamente implementado antes do bombeamento do petróleo. Não foi comentado, no entanto, que quando um oleoduto é exposto a altos picos de concentração de  $H_2S$ , ele pode se tornar irreversivelmente suscetível ao trincamento por SOHIC [266, 267].
